## **33. 고현천교**

### 33.1 시설물의 개요

본 시설물은 경상북도 영천시 도림동(상주영천고속도로 79.051~79.591km)에 위치한 교량으로서 총 연장 540.0m, 폭 24.6m, 왕복 4차로로 시공되어 있다.

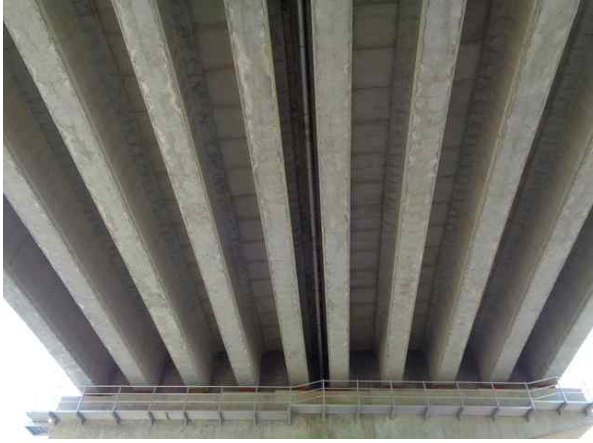
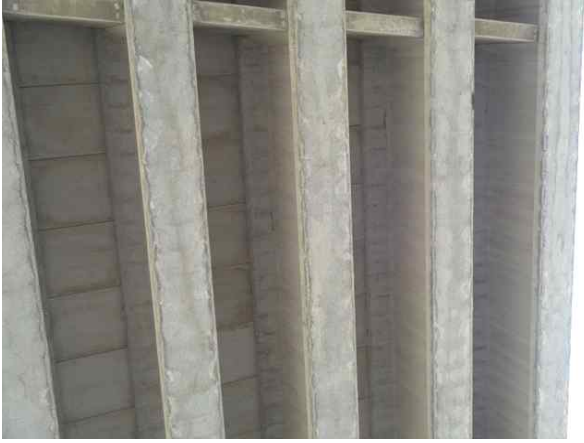
【사진 33.3.3】 바닥판하면 손상현황

| 바닥판하면 상태양호 | 바닥판하면 상태양호 |

- 바닥판 하면에 대한 외관조사 결과, 손상이 없는 양호한 상태인 것으로 조사되었으며, 추후 주기적인 점검을 통한 손상 발생 여부 파악 등의 유지관리가 필요할 것으로 판단된다.

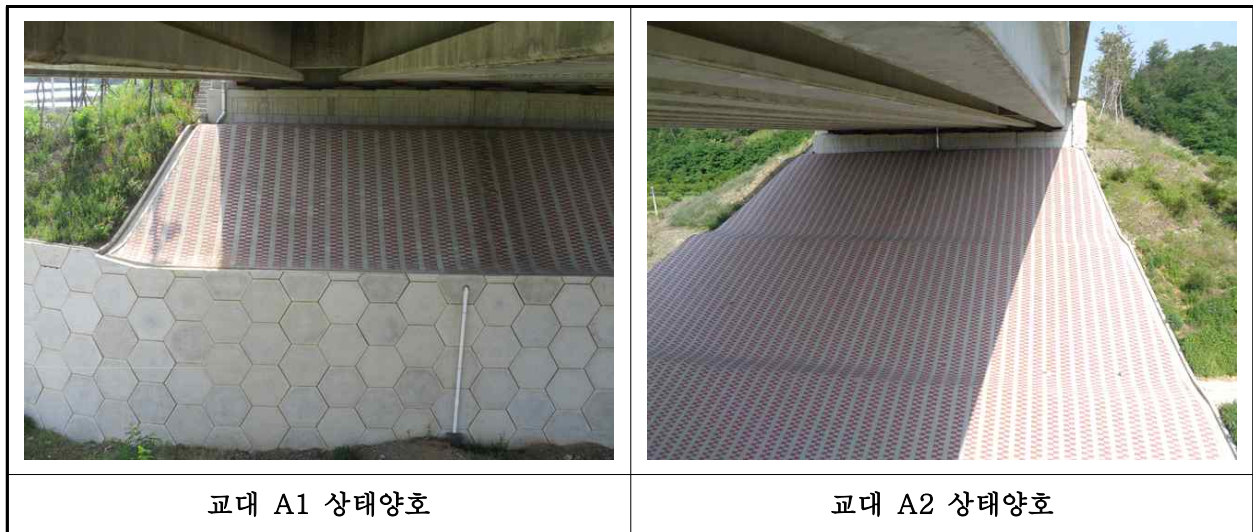
【사진 33.3.9】 교대 손상현황

- 교대 A1, A2에 대한 외관조사 결과 손상이 없는 양호한 상태인 것으로 조사되었다.

- 교대에 대한 외관조사 결과, A1, A2측 모두 손상이 없는 양호한 상태로 조사되었으며, 추후 주기적인 점검을 통한 유지관리를 실시하여 현재 상태를 유지하는 것이 바람직 할 것으로 판단된다.

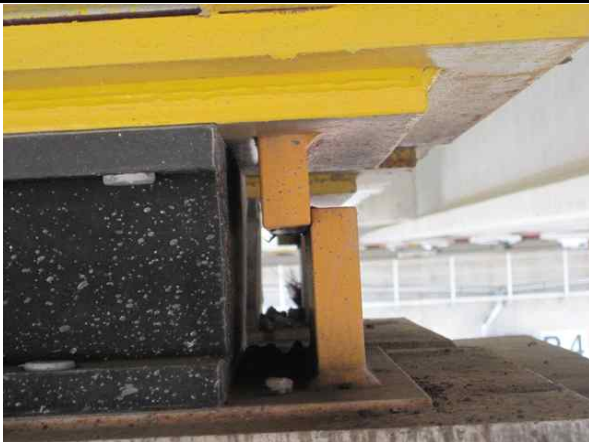
P3-Sh3 스톱퍼 간섭

- 금회 점검시 조사된 무수축물탈 균열의 경우 건조수축 및 온도변화 등에 의한 손상으로 판단되며, 현재 폭 0.1~0.2mm의 미세균열로 교량받침의 거동에 영향을 미칠만한 손상은 아니나, 손상의 진전 방지를 위한 표면보수 등의 조치가 요망된다.
- 교량받침 일부구간에서 조사된 무수축물탈 들뜸 및 받침콘크리트 재료분리의 경우 시공미흡, 다짐부족 등에 의한 손상으로 추정되며, 손상의 진전 방지를 위한 단면보수가 필요할 것으로 판단된다.
- 일부 교량받침에 발생한 스토퍼 간섭의 경우 받침의 횡방향 거동에 의한 손상으로 추정되며, 현재 스토퍼 간섭으로 인한 주변부재 2차손상은 발생되지 않은 상태이다. 기 손상부의 경우 현 상태에서 별도의 조치를 취하기 보다는 주의관찰 후 손상의 진전 또는 주변부재 손상 발생시 프리셋팅 등의 조치를 취하는 것이 바람직 할 것으로 판단된다.
- 금회 점검시 조사된 플레이트 부식의 경우 공용기간 증가, 우수 유입 등에 의한 손상으로 손상의 진전 방지를 위한 재도장 등의 조치가 요망된다.

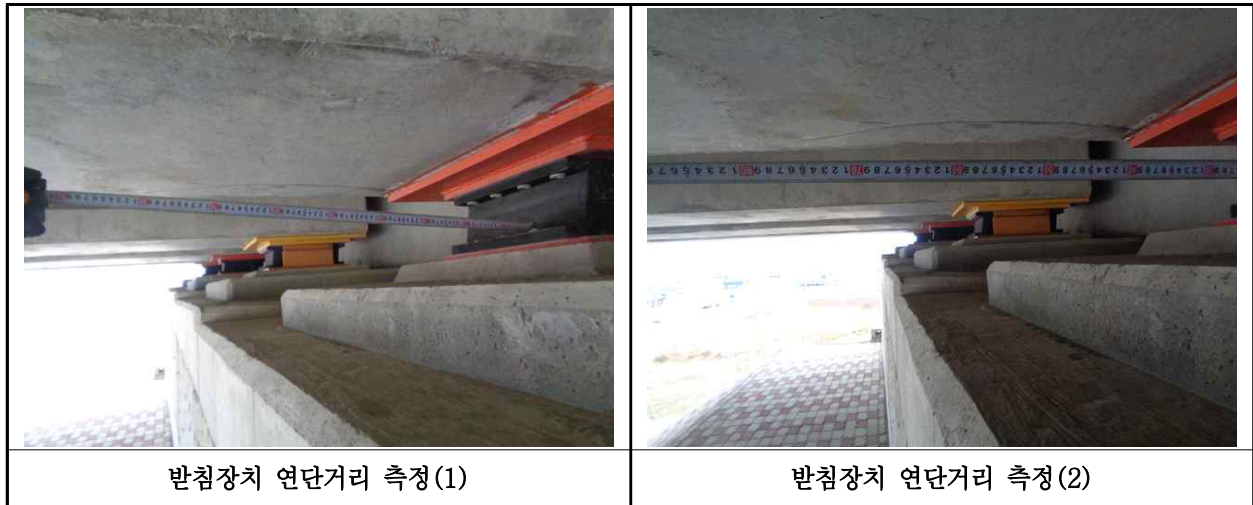
【사진 33.3.14】 교량받침장치 연단거리측정

- 연단거리 측정 결과, 전 개소 모두 실측 연단거리가 계산 연단거리를 상회하고 있는 것으로 측정되어 설계기준을 만족하고 있는 것으로 검토되었다.

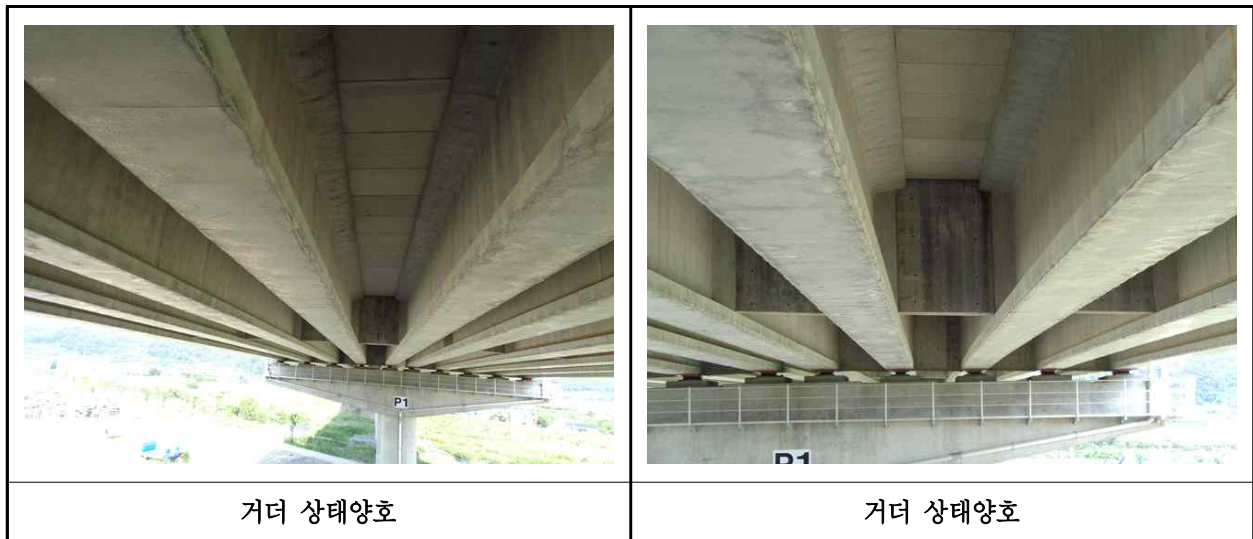
【사진 33.3.28】 거더 손상현황

- 거더에 대한 현장조사 결과 손상이 없는 양호한 상태인 것으로 조사되었다.

- 거더에 대한 금회 점검 결과, 손상이 없는 양호한 상태인 것으로 조사되었으며, 추후 주기적인 점검을 통한 유지관리를 실시하여 현재 상태를 유지하는 것이 바람직 할 것으로 판단된다.

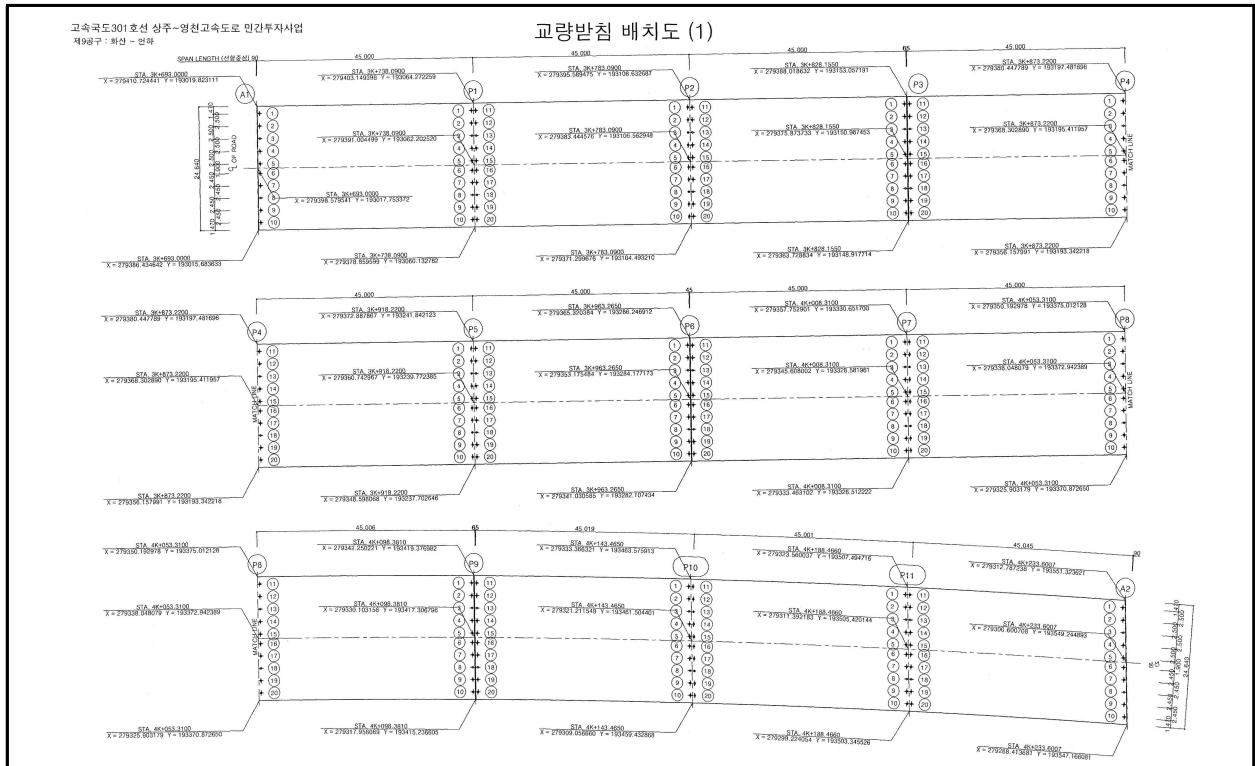
【그림 33.3.3】 교량받침 배치도

- 고현천교의 받침은 고무받침으로 총 120개가 설치되어 있으며, 받침장치의 순번은 한국도로공사 집중점검세부시행 방법에 따라 번호를 부여하여 현장조사를 수행하였다.

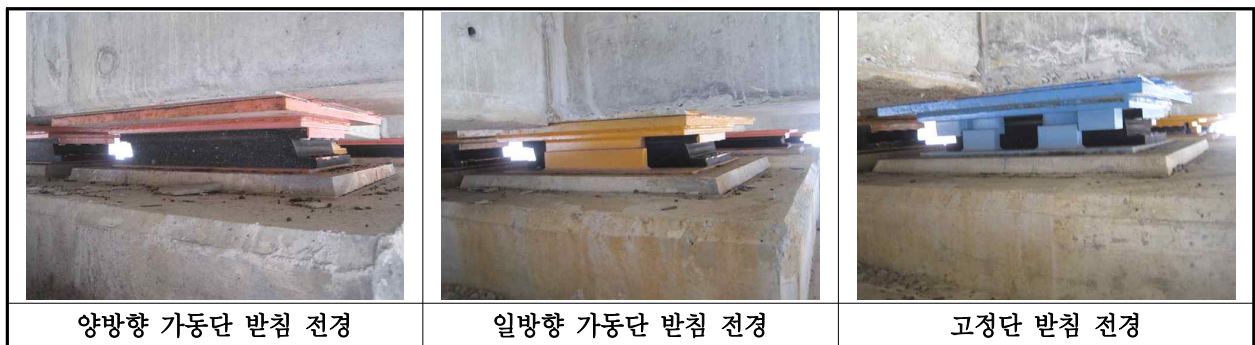
【사진 33.3.4】 교량받침 전경

- 현장조사 결과 무수축물탈 및 받침콘크리트 균열, 무수축물탈 파손, 플레이트 부식, 도장박리가 발생된 것으로 조사되었다.

- 무수축물탈 및 받침콘크리트에서 조사된 균열은 국부적으로 발생된 폭 0.1~0.2mm의 미세균열로 건조수축 및 온도변화에 의한 손상으로 추정된다. 기 발생한 손상의 경우 교량받침의 거동에 영향을 미칠만한 손상은 아니나, 손상의 진전 방지를 위한 표면보수 등의 조치가 요망된다.
- 무수축물탈에서 발생한 파손의 경우 시공중 외부충격에 의한 손상으로 추정되며, 손상의 진전 방지를 위한 단면보수 등의 조치가 요망된다.
- 교량받침 일부에서 발생한 플레이트 부식 및 도장박리의 경우 공용기간 증가, 우수유입, 전처리 미흡 등에 의한 손상으로 추정되며, 손상의 진전 방지를 위한 채도장 등의 조치가 요망된다.

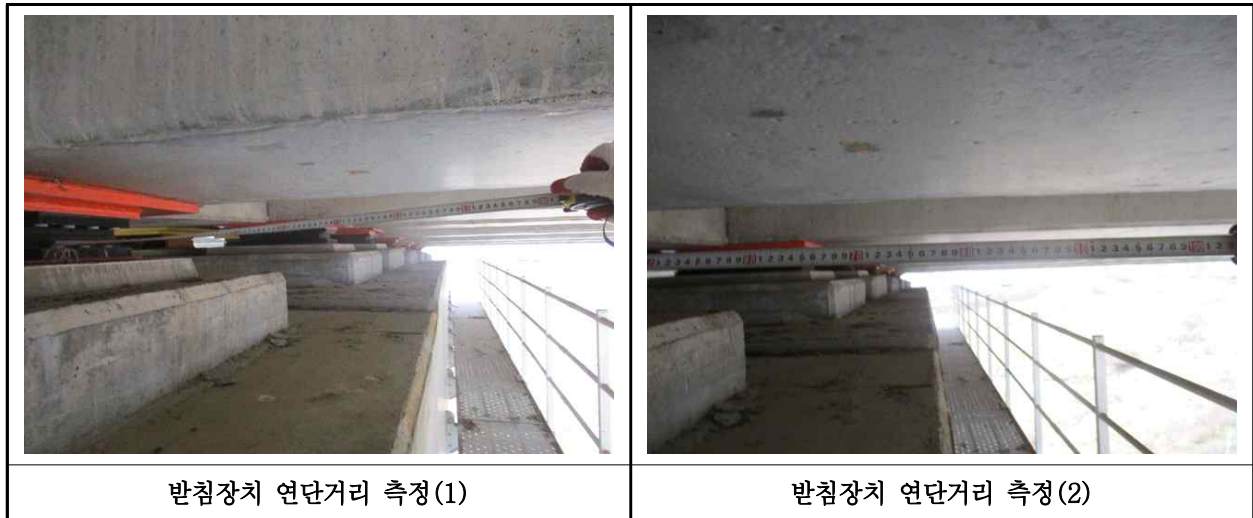
【사진 33.3.36】 교량받침장치 연단거리측정

- 연단거리 측정 결과, 전 개소 모두 실측 연단거리가 계산 연단거리를 상회하고 있는 것으로 측정되어 설계기준을 만족하고 있는 것으로 검토되었다.

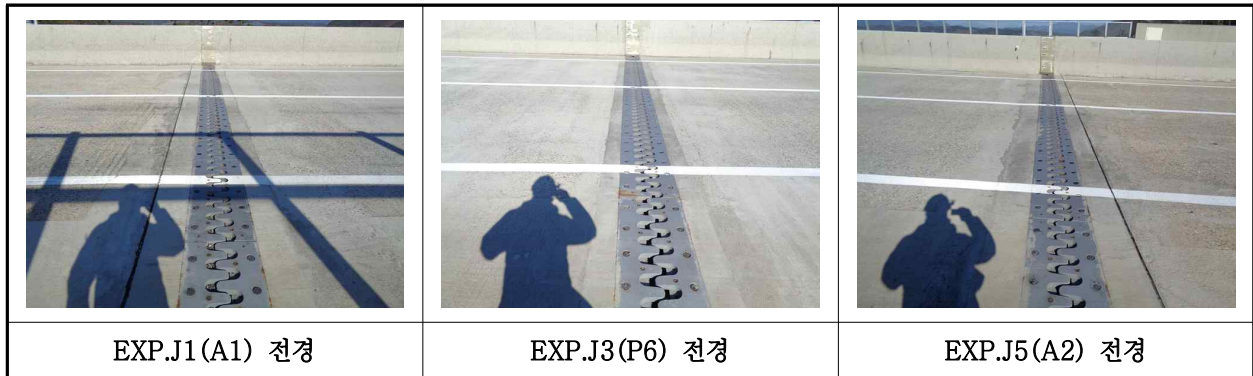
【사진 33.3.38】 신축이음장치 전경

- 신축이음 현장조사 결과 후타재 균열 및 접속부 이격이 발생된 것으로 조사되었다.

- 신축이음에 발생한 후타재 균열은 차량 통행하중 및 충격, 콘크리트 열화, 건조수축 등으로 인한 손상으로 판단되며, 손상의 진전 방지를 위한 표면처리가 필요할 것으로 판단된다.
- A1측에 발생한 후타재 접속부 이격의 경우 시공초기 토공부 다짐부족, 우수유입으로 인한 토사유실 등에 의한 손상으로 추정되며, 현재 구조물의 안전성 및 차량의 주행성에 영향을 미칠만한 손상은 아니므로 주의관찰 후 손상의 진전시 적절한 조치를 취하는 것이 바람직할 것으로 판단된다.

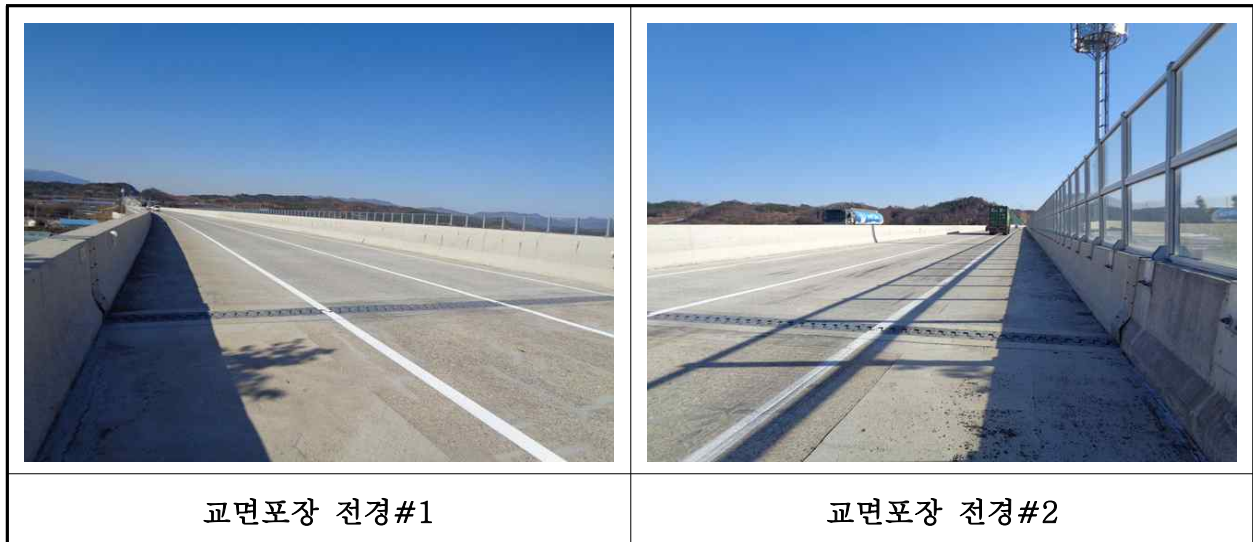
【사진 33.3.41】 교면포장 전경

- 교면포장에 발생한 접속부 박리의 경우 접속부 침하에 의한 손상으로 추정되며, 이는 토공부 다짐부족, 우수유입으로 인한 토사유실 등에 의해 발생한 것으로 판단된다. 현재 발생한 손상부의 경우 구조물의 안전성 및 차량의 주행성에 영향을 미칠만한 손상은 아니므로 추후 주기적인 점검을 통한 주의관찰 후 손상의 진전 시 적절한 조치를 취하는 것이 바람직 할 것으로 판단된다.

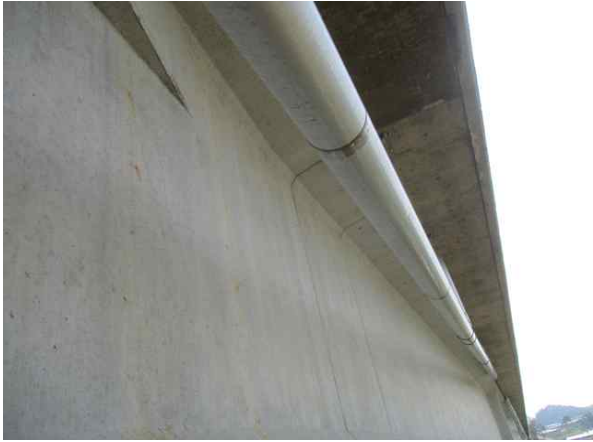
- 배수시설에 대한 현장조사 결과, 손상이 없는 양호한 상태이다.

| <p>배수시설 배수관 상태 양호</p> | <p>배수시설 배수구 상태 양호</p> |

- 배수시설의 경우 현재 손상이 없는 양호한 상태이며, 추후 주기적인 점검을 통한 손상의 발생 여부 파악 등의 유지관리가 필요할 것으로 판단된다.
- 배수시설의 경우 공용기간 경과 및 추량통행에 의한 비산물퇴적 등의 원인으로 이물질퇴적, 그로인한 체수, 배수관 부식 등의 손상이 발생할 수 있으므로 주기적인 정비를 통한 유지관리가 필요하다.

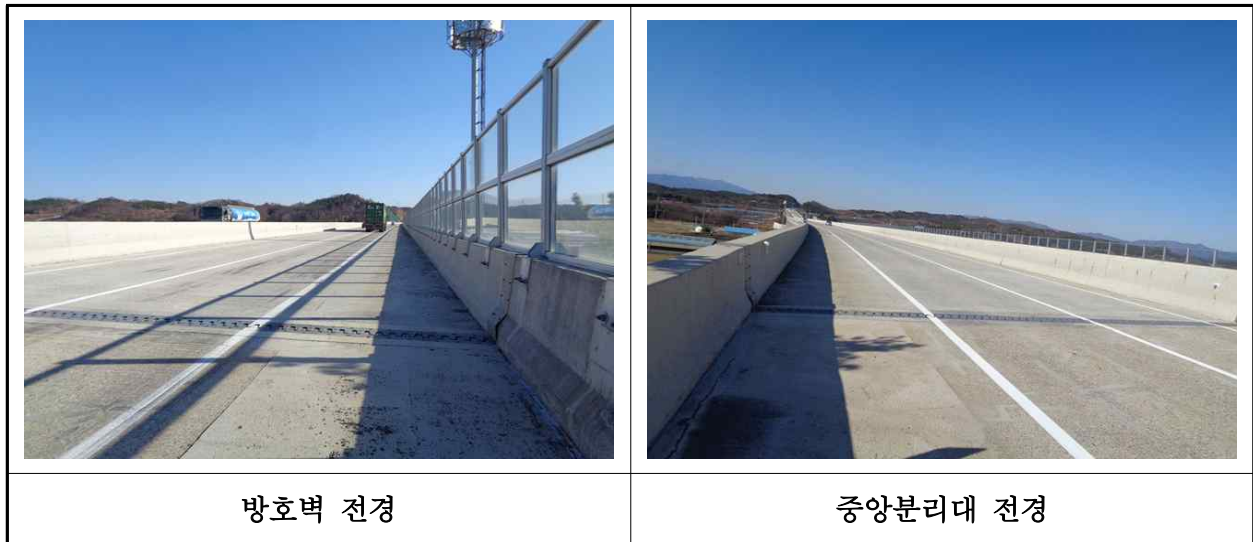
【사진 33.3.45】 방호벽 및 중앙분리대 전경

- 방호벽에 대한 현장조사 결과, 균열(0.3mm미만), 균열부백태, 박리가 조사되었다.

- 방호벽에 발생한 균열의 경우 건조수축 및 온도변화에 의한 손상으로 판단되며, 일부구간 균열부 우수유입으로 인한 균열부백태가 발생한 상태이다. 기 발생한 손상부의 경우 손상의 진전 방지를 위한 표면처리 등의 조치가 요망된다.
- 교량의 시·종점측 중앙분리대에 발생한 박리의 경우 접속부 침하에 의한 손상으로 추정되며, 손상의 진전 방지를 위한 단면보수 등의 조치가 필요할 것으로 판단된다. 또한 접속부의 경우 주기적인 점검을 통한 주의관찰을 실시하여 손상의 재발생시 적절한 조치가 필요할 것으로 판단된다.
