## **34. 도림천교**

### 34.1 시설물의 개요

본 시설물은 경상북도 영천시 도림동(상주영천고속도로 80.169~80.349km)에 위치한 교량으로서 총 연장 180.0m, 폭 24.3m, 왕복 4차로로 시공되어 있다.

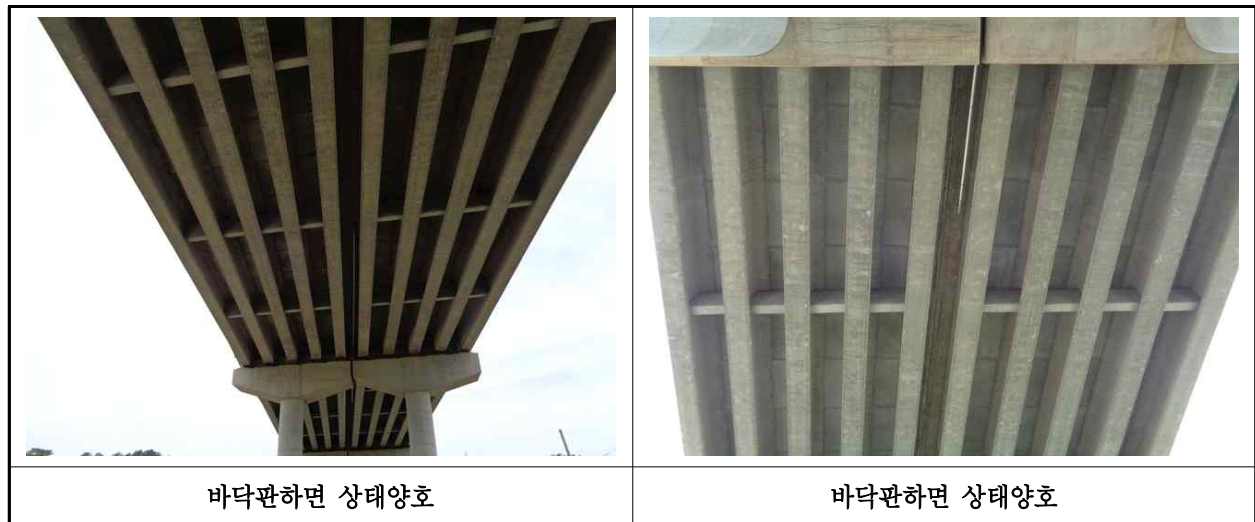
【사진 34.3.3】 바닥판하면 손상현황

- 바닥판 하면에 대한 외관조사 결과, 손상이 없는 양호한 상태인 것으로 조사되었다.

- 바닥판 하면의 경우 손상이 없는 양호한 상태인 것으로 조사되었으며, 추후 주기적인 점검을 통한 유지관리를 실시하여 현재 상태를 유지하는 것이 바람직 할 것으로 판단된다.

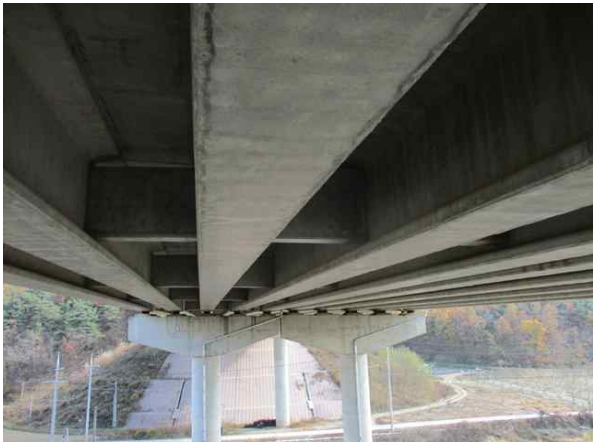
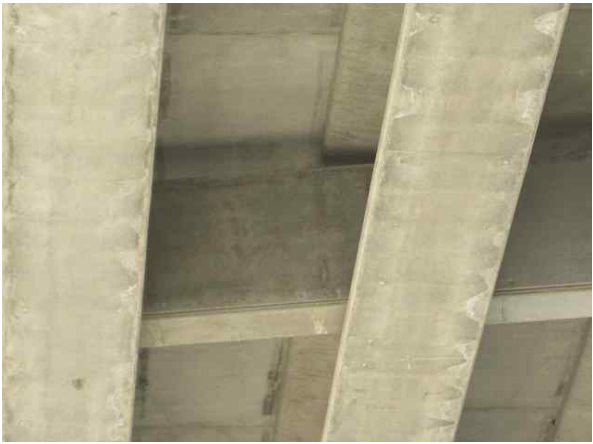
【사진 34.3.5】 거더 손상현황

- 거더에 대한 현장조사 결과, 손상이 없는 양호한 상태인 것으로 조사되었다

| <p>거더 상태양호</p> | <p>거더 상태양호</p> |

- 거더의 경우 현재 손상이 없는 양호한 상태로 조사되었으며, 추후 주기적인 점검을 통한 유지관리를 실시하여 현재 상태를 유지하는 것이 바람직 할 것으로 판단된다.

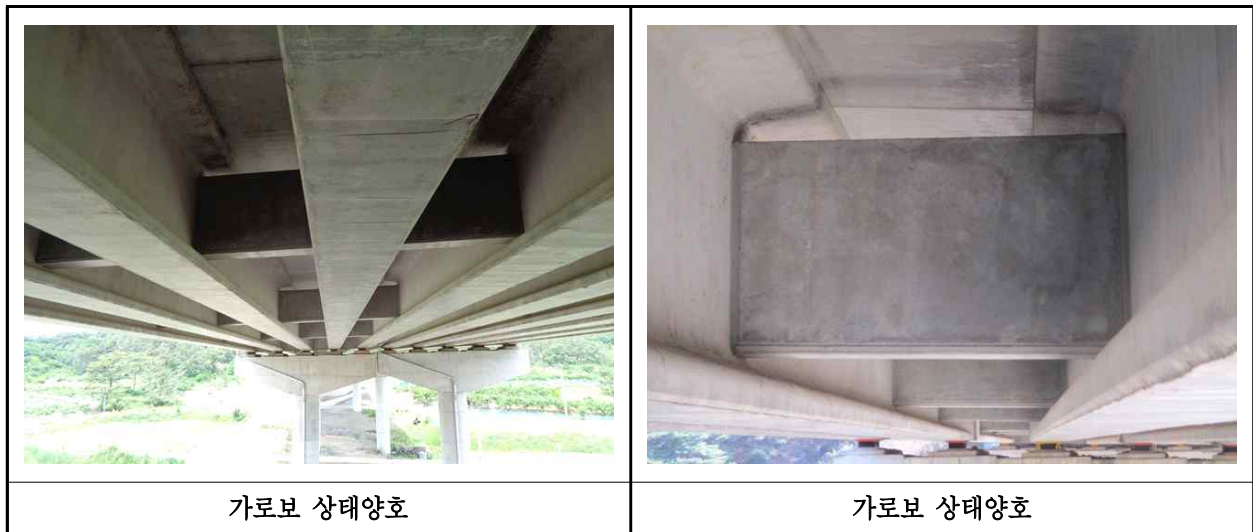
【사진 34.3.7】 가로보 손상현황

- 가로보에 대한 현장조사 결과, 손상이 없는 양호한 상태인 것으로 조사되었다.

- 가로보의 경우 현재 손상이 없는 양호한 상태로 조사되었으며, 추후 주기적인 점검을 통한 유지관리를 실시하여 현재 상태를 유지하는 것이 바람직 할 것으로 판단된다.

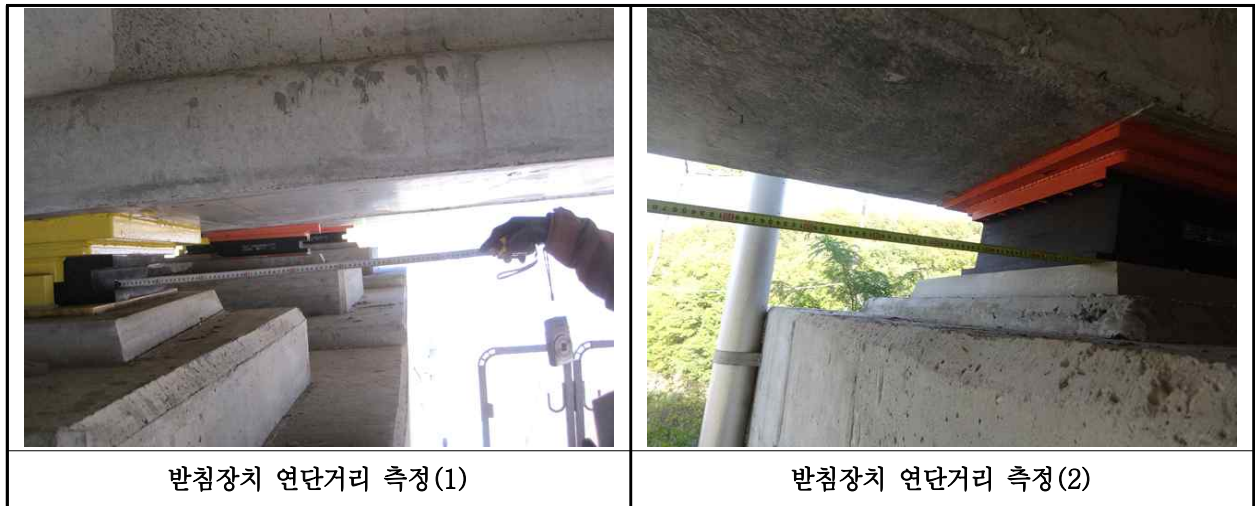
받침장치 연단거리 측정(1)

받침장치 연단거리 측정(2)

- 연단거리 측정 결과, 전 개소 모두 실측 연단거리가 계산 연단거리를 상회하고 있는 것으로 측정되어 설계기준을 만족하고 있는 것으로 검토되었다.

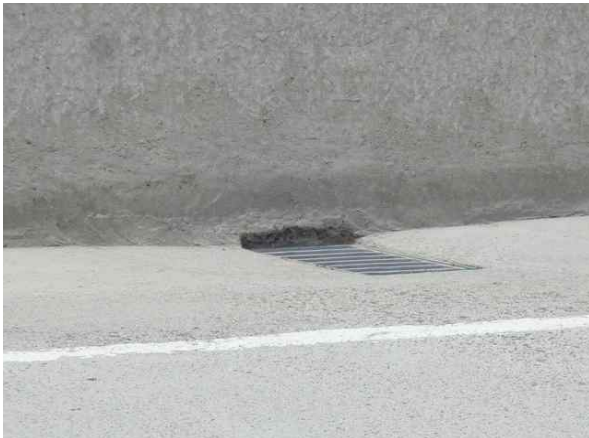
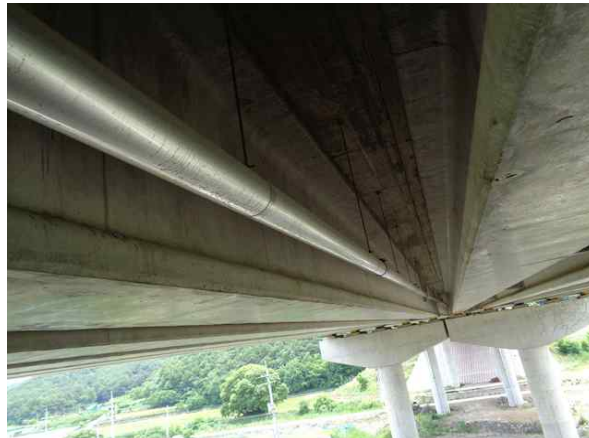
【사진 34.3.22】 배수시설 손상현황

| <p>배수시설 배수구 상태양호</p> | <p>배수시설 배수관 상태양호</p> |

- 배수구 및 배수관의 경우 현재 손상이 없는 양호한 상태로, 배수시설의 경우 구조물의 원활한 배수기능 확보를 위한 주기적인 정비가 필요할 것으로 판단된다.

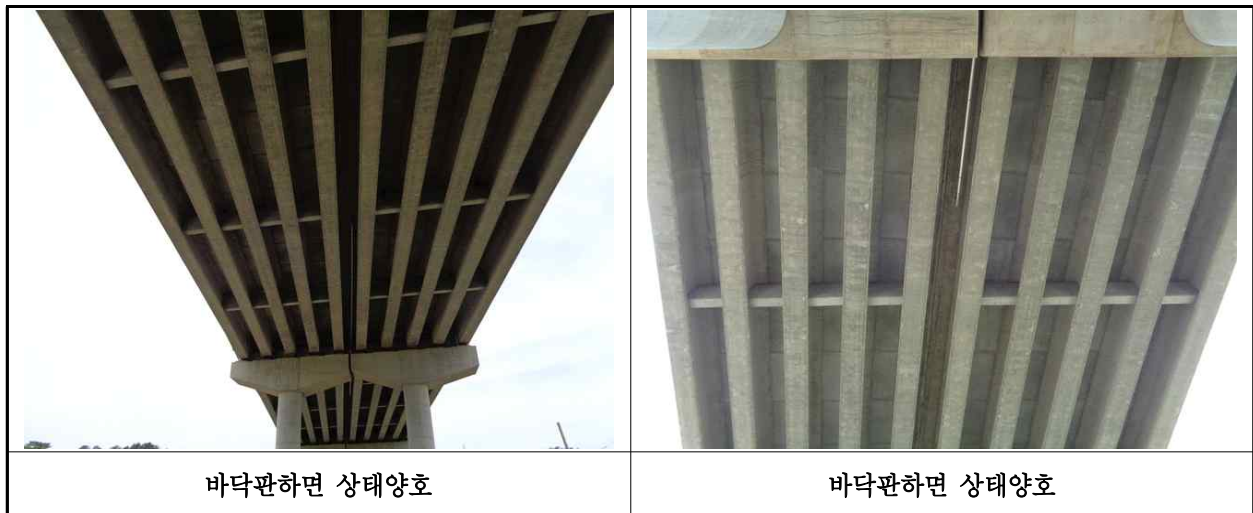
【사진 34.3.26】 바닥판하면 손상현황

- 바닥판 하면에 대한 현장조사 결과, 손상이 없는 양호한 상태인 것으로 조사되었다.

- 바닥판 하면의 경우 현재 손상이 없는 양호한 상태로, 추후 주기적인 점검을 통한 유지관리를 실시하여 현재 상태를 유지하는 것이 바람직 할 것으로 판단된다.

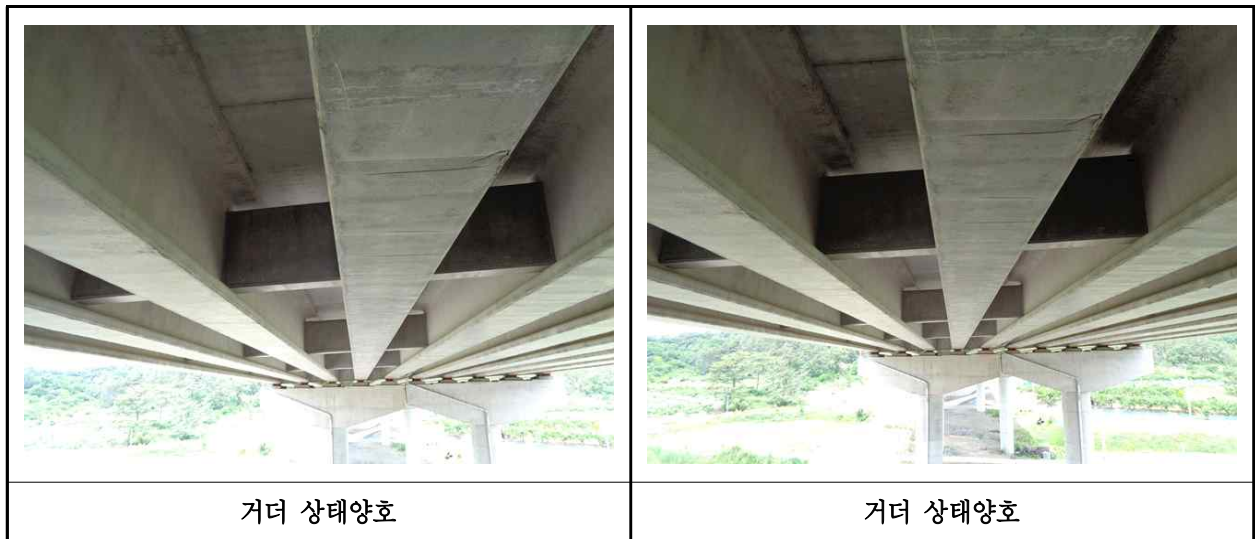
【사진 34.3.28】 거더 손상현황

- 거더에 대한 현장조사 결과, 손상이 없는 양호한 상태인 것으로 조사되었다.

- 거더의 경우 현재 손상이 없는 양호한 상태로 조사되었으며, 추후 주기적인 점검을 통한 유지관리를 실시하여 현재 상태를 유지하는 것이 바람직 할 것으로 판단된다.

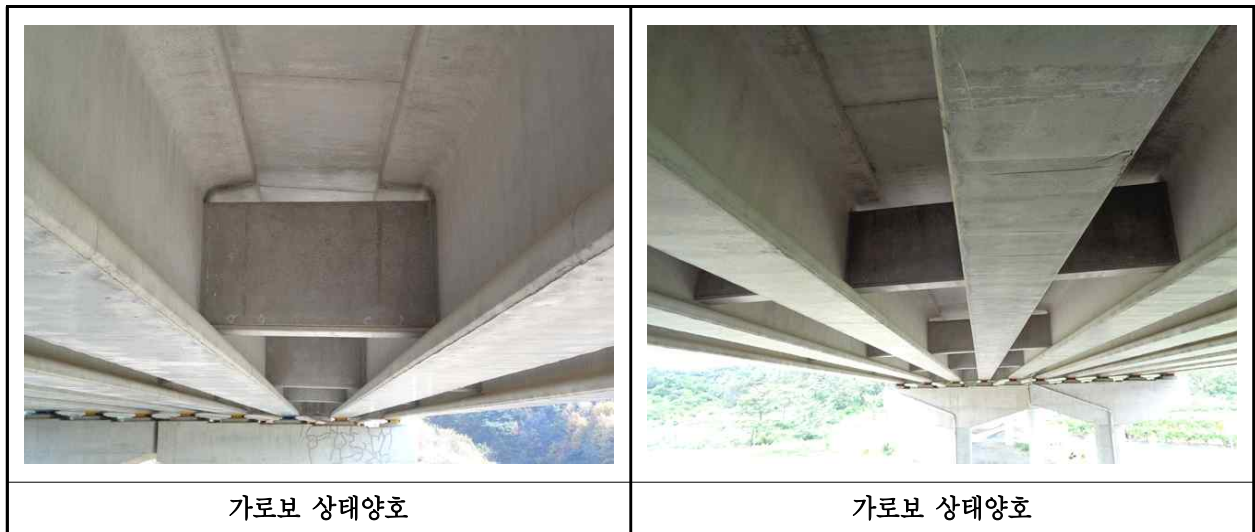
【사진 34.3.30】 가로보 손상현황

- 가로보에 대한 현장조사 결과, 손상이 없는 양호한 상태인 것으로 조사되었다.

- 가로보의 경우 현재 손상이 없는 양호한 상태로 조사되었으며, 추후 주기적인 점검을 통한 유지관리를 실시하여 현재 상태를 유지하는 것이 바람직 할 것으로 판단된다.

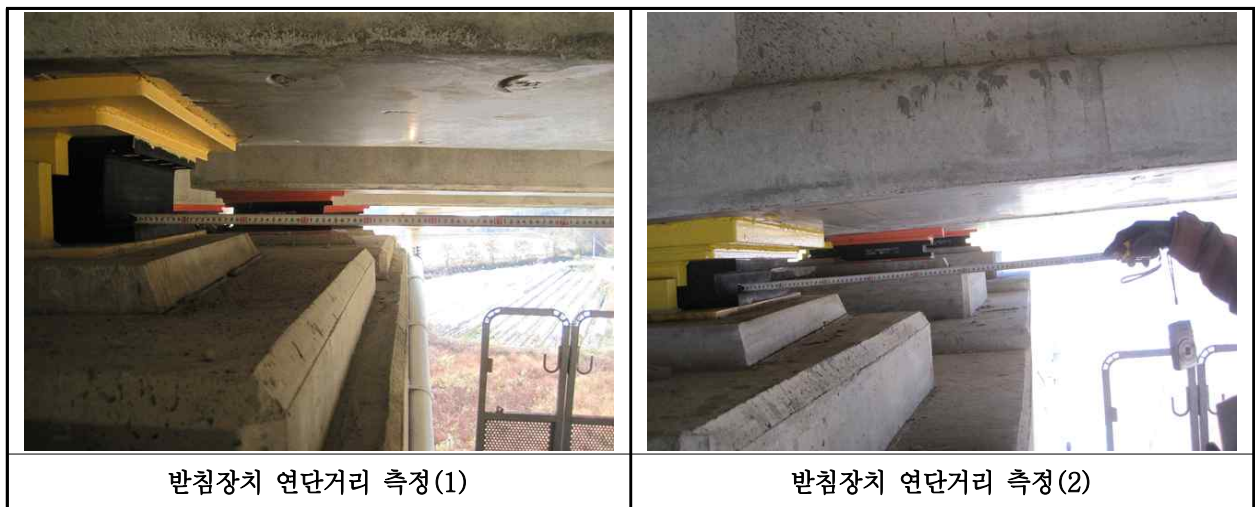
받침장치 연단거리 측정(1)

받침장치 연단거리 측정(2)

- 연단거리 측정 결과, 전 개소 모두 실측 연단거리가 계산 연단거리를 상회하고 있는 것으로 측정되어 설계기준을 만족하고 있는 것으로 검토되었다.

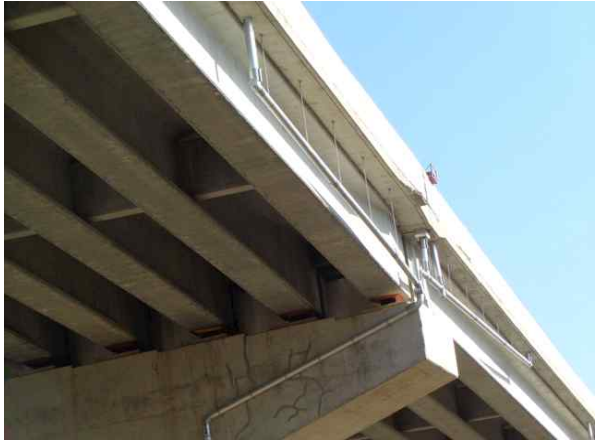
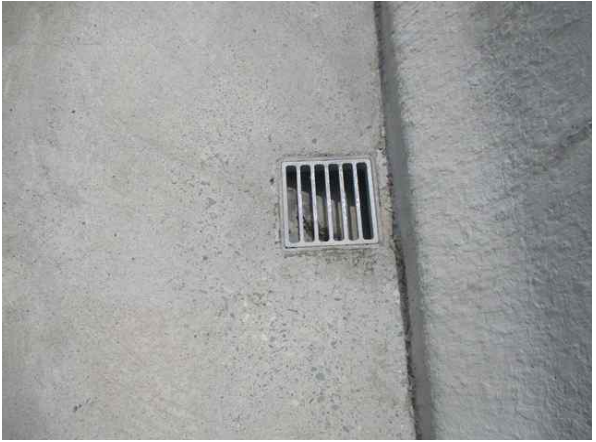
【사진 34.3.45】 배수시설 손상현황

| <p>배수시설 배수관 상태 양호</p> | <p>배수시설 배수구 상태 양호</p> |

- 배수시설의 경우 현재 손상이 없는 양호한 상태이며, 추후 주기적인 점검을 통한 손상의 발생 여부 파악 등의 유지관리가 필요할 것으로 판단된다.
- 배수시설의 경우 공용기간 경과 및 추량통행에 의한 비산물퇴적 등의 원인으로 이물질퇴적, 그로인한 체수, 배수관 부식 등의 손상이 발생할 수 있으므로 주기적인 정비를 통한 유지관리가 필요하다.

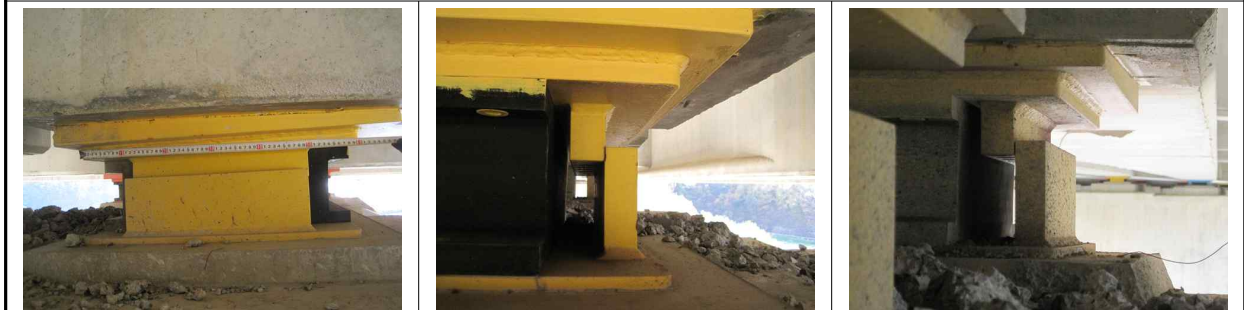
② 교량받침 P2 스톱퍼 간섭 - 진전 여부확인
