## **35. 오미교**

### 35.1 시설물의 개요

본 시설물은 경상북도 영천시 오미동(상주영천고속도로 81.648~81.698km)에 위치한 교량으로서 총 연장 50.0m, 폭 24.3m, 왕복 4차로로 시공되어 있다.

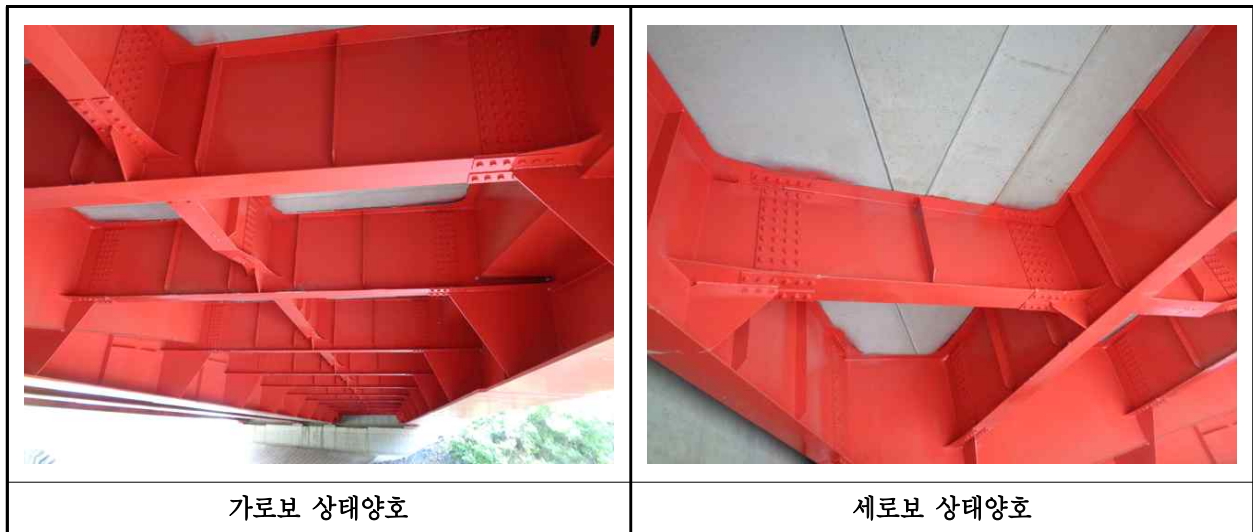
【사진 35.3.7】 가로보 및 세로보 손상현황

- 가로보 및 세로보에 대한 현장조사 결과, 손상이 없는 양호한 상태인 것으로 조사되었다.

- 가로보 및 세로보의 경우 현재 손상이 없는 양호한 상태로 조사되었으며, 추후 주기적인 점검을 통한 유지관리를 실시하여 현재 상태를 유지하는 것이 바람직 할 것으로 판단된다.

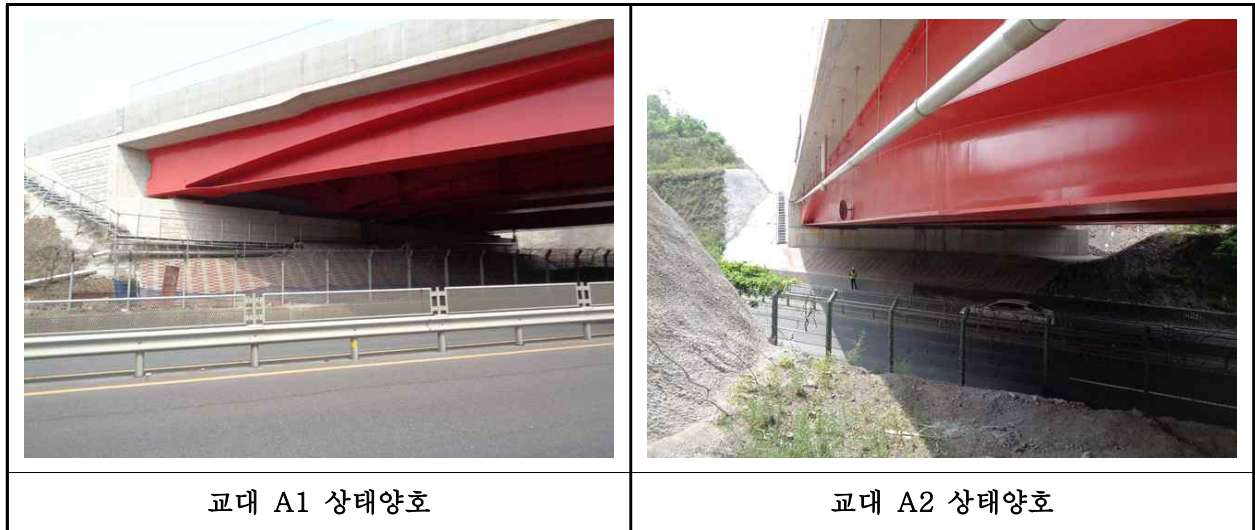
【사진 35.3.9】 교대 손상현황

- 교대 A1, A2에 대한 외관조사 결과, 손상이 없는 양호한 상태인 것으로 조사되었다.

- 교대 A1 및 A2에 대한 금회 점검 결과, 손상이 없는 양호한 상태인 것으로 조사되었으며, 추후 주기적인 점검을 통한 유지관리를 실시하여 현재 상태를 유지하는 것이 바람직 할 것으로 판단된다.

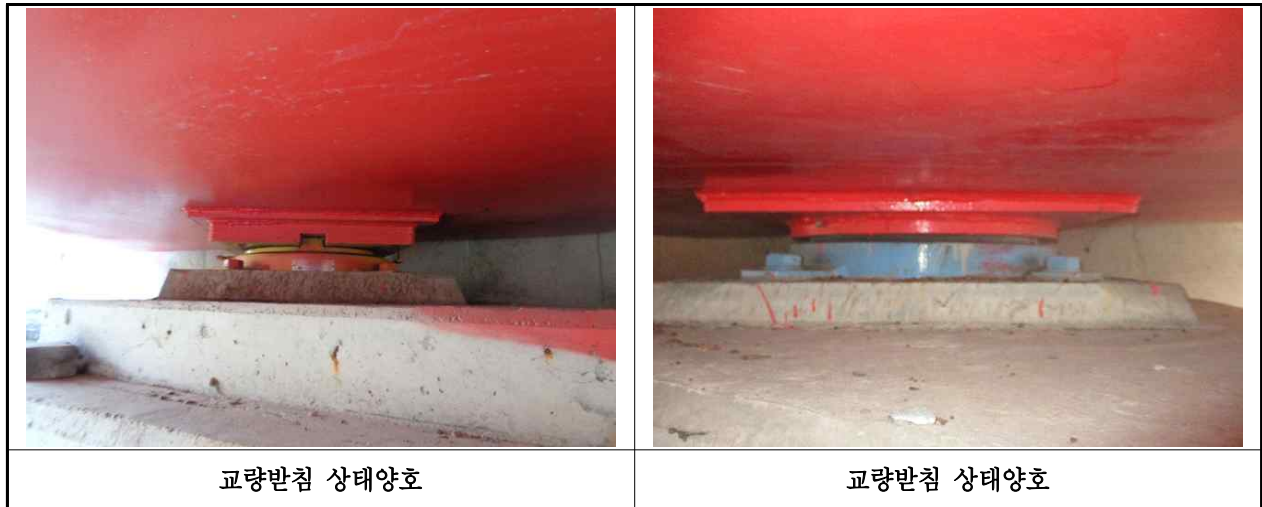
【사진 35.3.11】 교량받침 손상현황

- 현장조사 결과 교량받침의 경우 손상이 없는 양호한 상태인 것으로 조사되었다.

- 금회 점검 결과, 교량받침의 경우 손상이 없는 양호한 상태이며, 추후 주기적인 점검을 통한 유지관리를 실시하여 현재 상태를 유지하는 것이 바람직 할 것으로 판단된다.

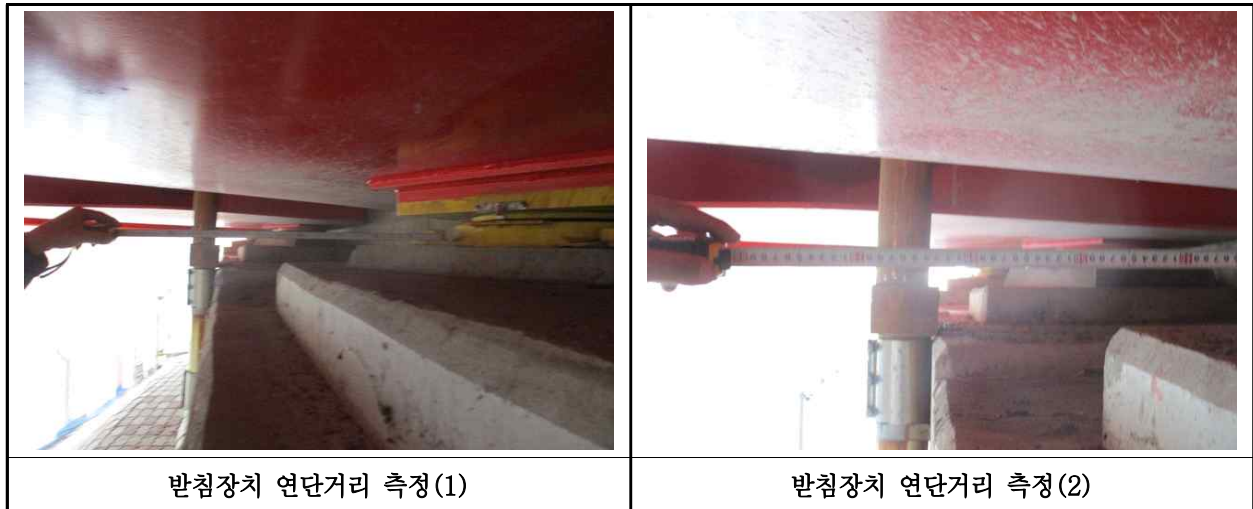
【사진 35.3.12】 교량받침장치 연단거리측정

- 연단거리 측정 결과, 전 개소 모두 실측 연단거리가 계산 연단거리를 상회하고 있는 것으로 측정되어 설계기준을 만족하고 있는 것으로 검토되었다.

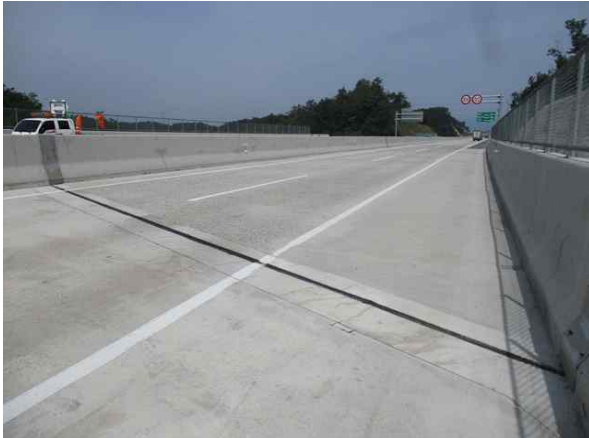
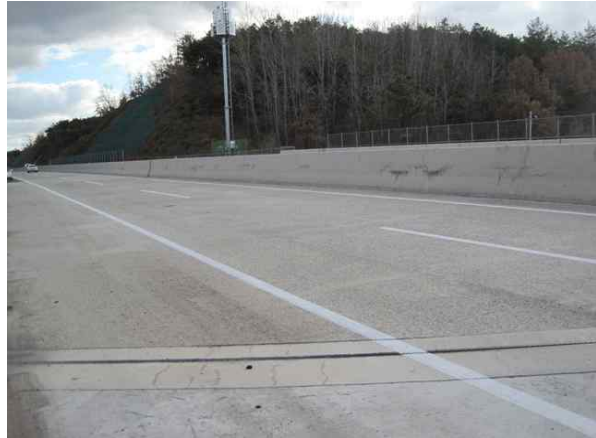
【사진 35.3.18】 교면포장 손상현황

- 현장조사 결과, 포장부의 경우 손상이 없는 양호한 상태인 것으로 조사되었다.

| <p>교면포장 상태양호</p> | <p>교면포장 상태양호</p> |

- 교면포장의 경우 금회 점검 결과, 손상이 없는 양호한 상태인 것으로 조사되었으며, 추후 주기적인 점검을 통한 유지관리를 실시하여 현재 상태를 유지하는 것이 바람직 할 것으로 판단 된다.

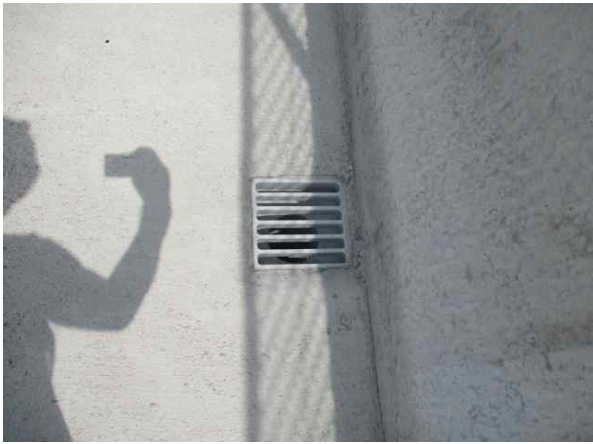
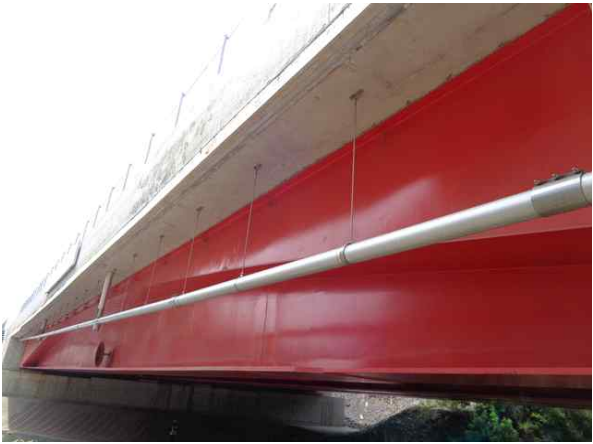
【사진 35.3.20】 배수시설 손상현황

- 배수시설에 대한 현장조사 결과, 손상이 없는 양호한 상태인 것으로 조사되었다.

| <p>배수시설 배수구 상태양호</p> | <p>배수시설 배수관 상태양호</p> |

- 배수구 및 배수관의 경우 현재 손상이 없는 양호한 상태로, 배수시설의 경우 구조물의 원활한 배수기능 확보를 위한 주기적인 정비가 필요할 것으로 판단된다.

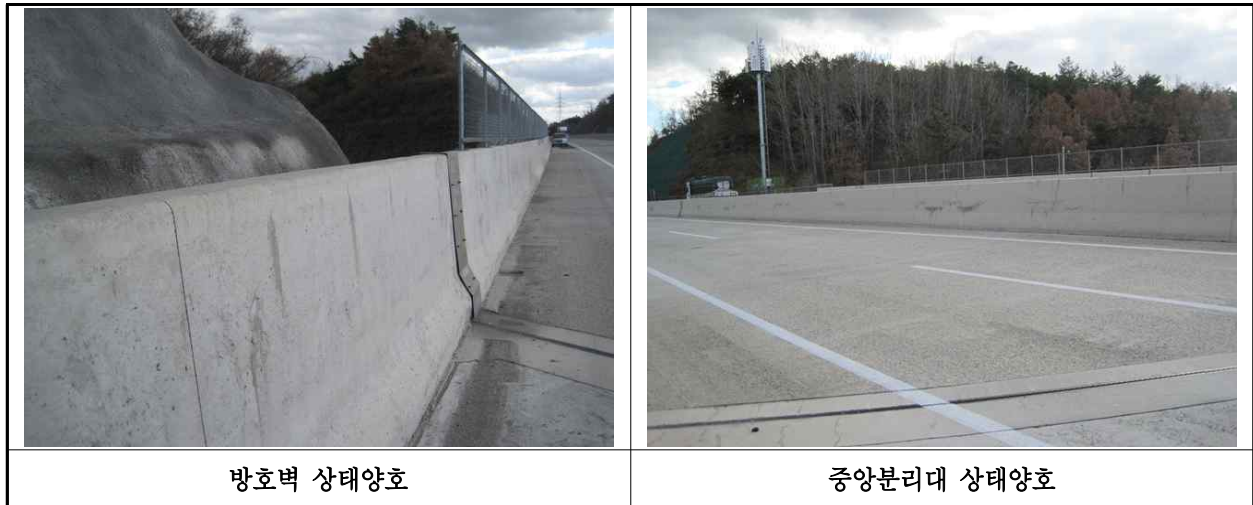
【사진 35.3.22】 방호벽 및 중앙분리대 손상현황

- 방호벽에 대한 현장조사 결과, 손상이 없는 양호한 상태인 것으로 조사되었다.

- 방호벽에 대한 금회 점검 결과, 손상이 없는 양호한 상태로 조사되었으며, 추후 주기적인 점검을 통한 유지관리를 실시하여 현재 상태를 유지하는 것이 바람직 할 것으로 판단된다.

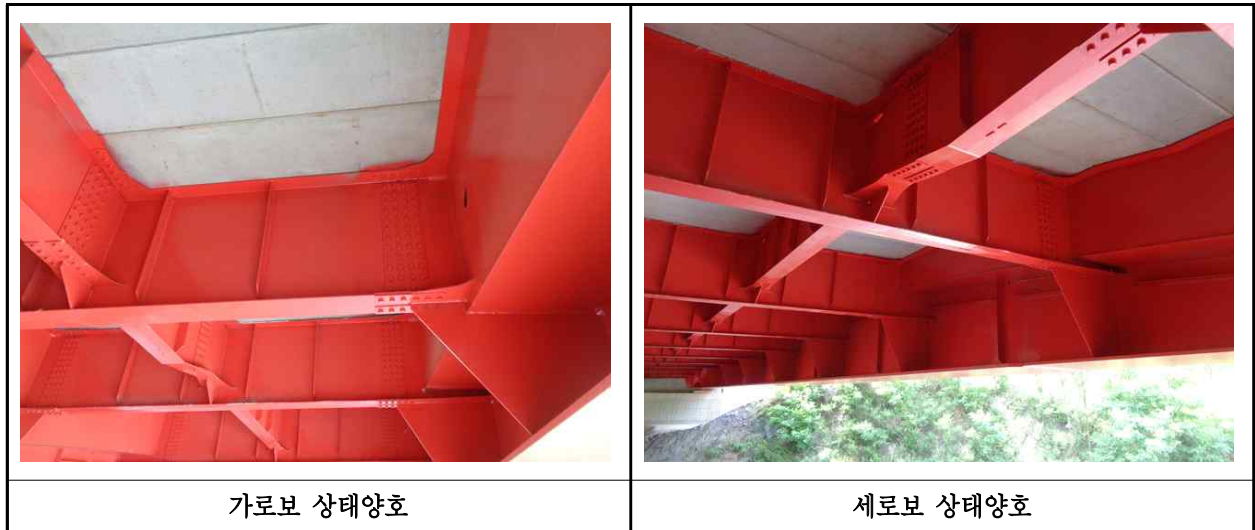
【사진 35.3.28】 가로보 및 세로보 손상현황

- 가로보 및 세로보에 대한 현장조사 결과, 손상이 없는 양호한 상태인 것으로 조사되었다.

- 가로보 및 세로보의 경우 현재 손상이 없는 양호한 상태로 조사되었으며, 추후 주기적인 점검을 통한 유지관리를 실시하여 현재 상태를 유지하는 것이 바람직 할 것으로 판단된다.

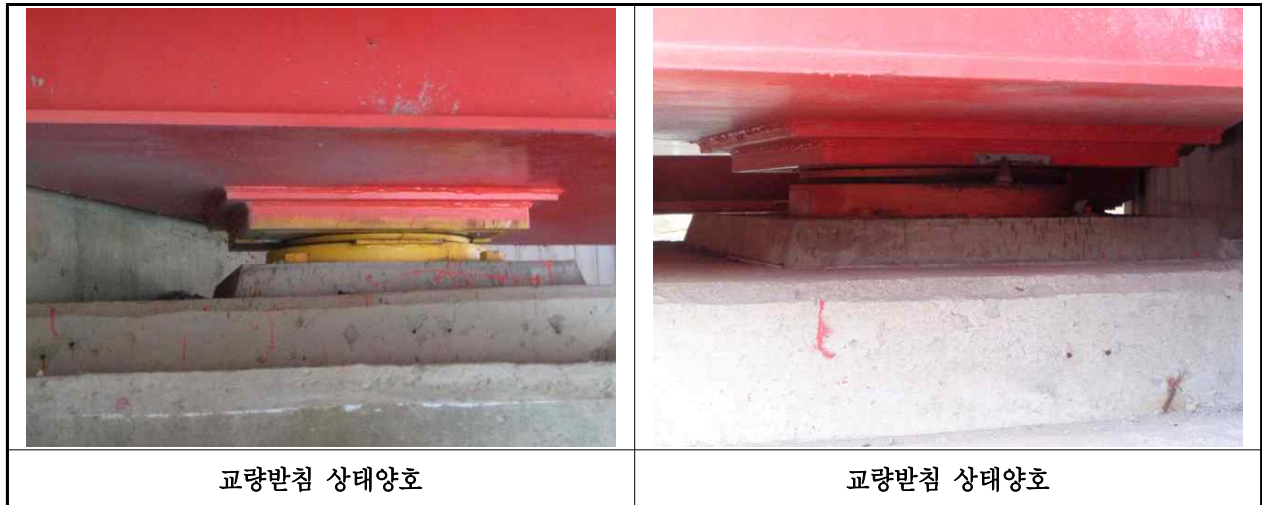
【사진 35.3.32】 교량받침 손상현황

- 현장조사 결과, 교량받침의 경우 손상이 없는 양호한 상태인 것으로 조사되었다.

- 교량받침에 대한 금회 점검 결과, 손상이 없는 양호한 상태로 교량받침의 거동에 영향을 미칠만한 요소는 발생되지 않은 것으로 조사되었다. 이에 추후 주기적인 점검을 통한 유지관리를 실시하여 현재 상태를 유지하는 것이 바람직 할 것으로 판단된다.

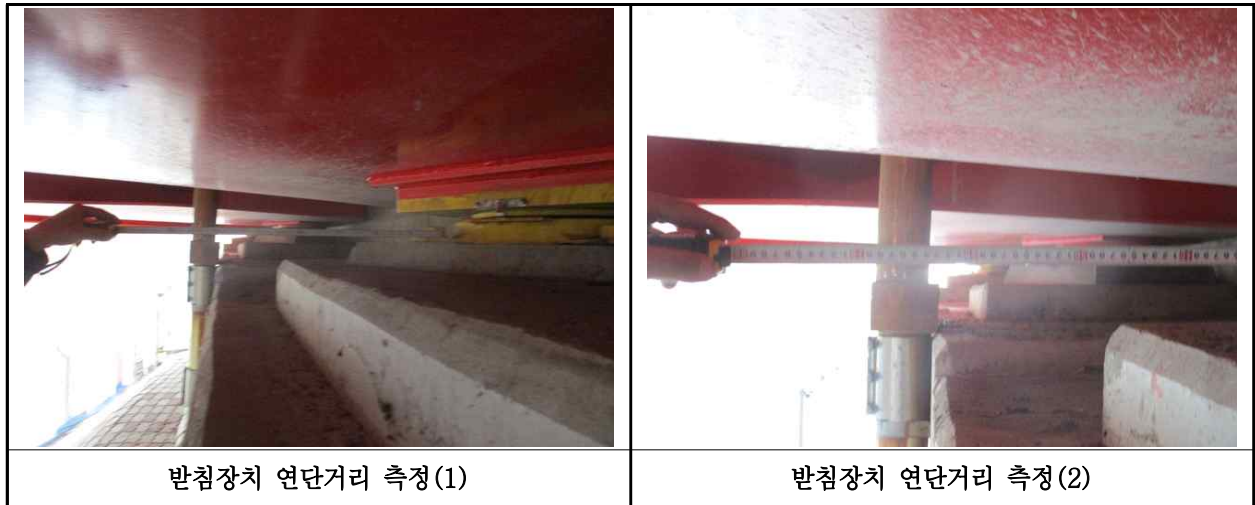
【사진 35.3.33】 교량받침장치 연단거리측정

- 연단거리 측정 결과, 전 개소 모두 실측 연단거리가 계산 연단거리를 상회하고 있는 것으로 측정되어 설계기준을 만족하고 있는 것으로 검토되었다.

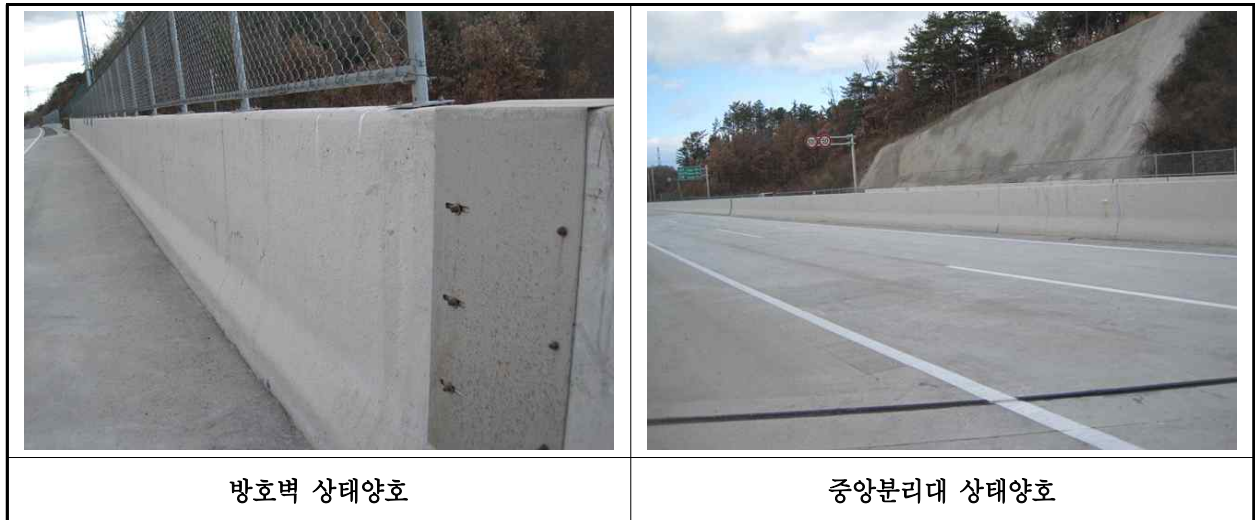
【사진 35.3.43】 방호벽 및 중앙분리대 손상현황

- 방호벽에 대한 현장조사 결과, 손상이 없는 양호한 상태인 것으로 조사되었다.

- 방호벽에 대한 금회 점검 결과, 손상이 없는 양호한 상태인 것으로 조사되었으며, 추후 주기적인 점검을 통한 유지관리를 실시하여 현재 상태를 유지하는 것이 바람직 할 것으로 판단된다.

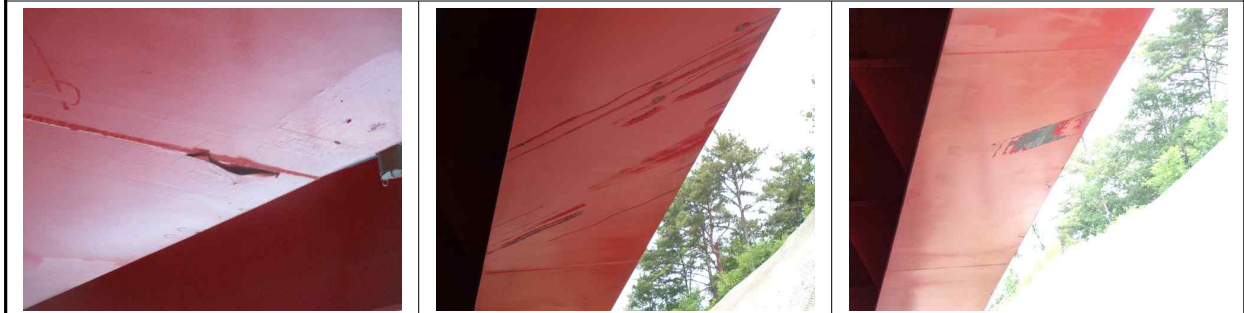
② 거더외부 도장손상 및 박리 - 진전 여부확인
