## **36. 산하교**

## 36. 산하교

본 시설물은 경상북도 영천시 고정면 단포리(상주영천고속도로 84.771~85.181km)에 위치한 교량으로서 총 연장 410.0m, 폭 24.5m, 왕복 4차로로 시공되어 있다.

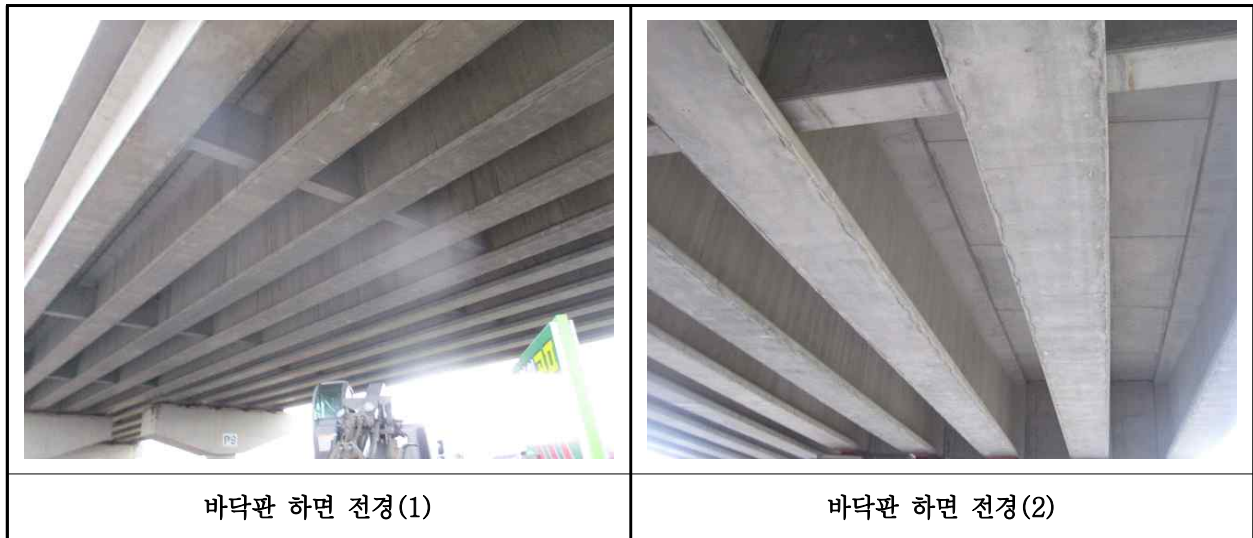
【사진 36.3.2】바닥판하면 전경

- 바닥판 하면의 외관조사 결과, 균열, 단면손상 등이 없는 양호한 상태이다.

- 바닥판하면 외관조사 결과, 현재 손상이 없는 양호한 상태이며, 주기적인 점검을 통한 손상의 발생여부 확인 등의 유지관리가 요구된다.

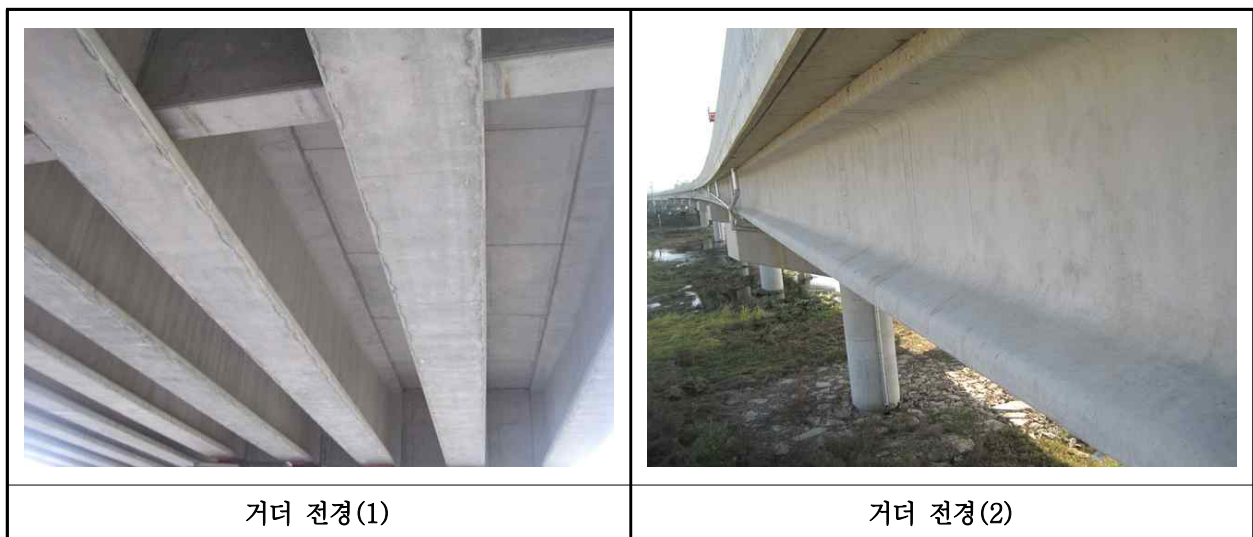
【사진 36.3.3】 거더 전경

- 거더에 대한 현장조사 결과 일부구간 망상균열, 재료분리, 박락이 조사되었다.

- 일부구간 발생한 망상균열의 경우 건조수축, 온도변화에 의한 손상으로 추정되며, 균열 폭은 0.3mm미만의 표면균열로 비 구조적 손상으로 판단된다. 기 손상의 경우 손상의 진전 방지 및 구조물의 내구성 증진을 위한 표면보수 등의 조치가 요망된다.

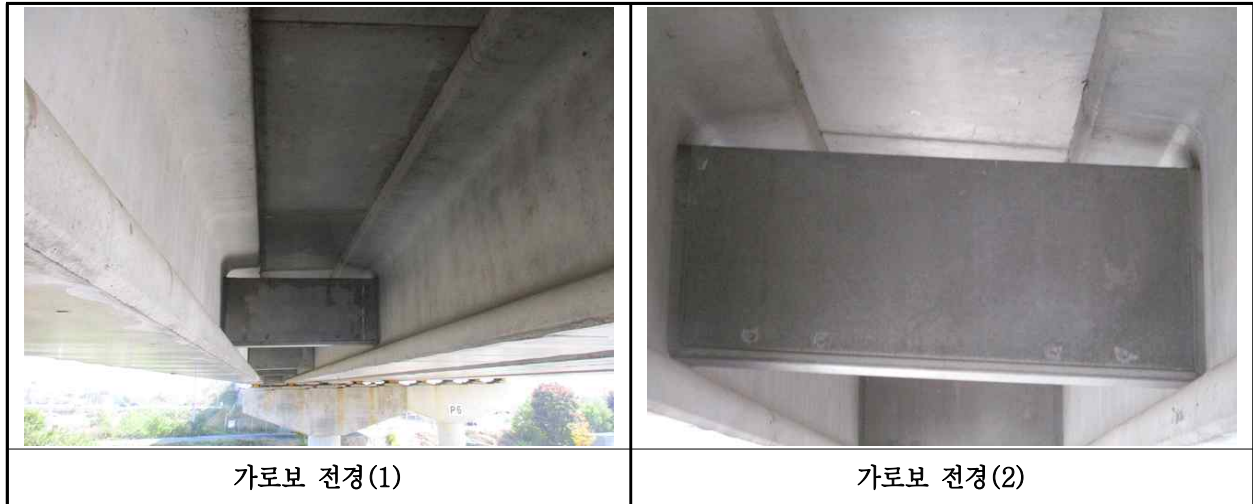
【사진 36.3.5】 가로보 전경

- 가로보에 대한 현장조사 결과 손상이 없는 양호한 상태이다.

- 가로보 외관조사 결과, 현재 손상이 없는 양호한 상태이며, 주기적인 점검을 통한 손상의 발생여부 확인 등의 유지관리가 요구된다.

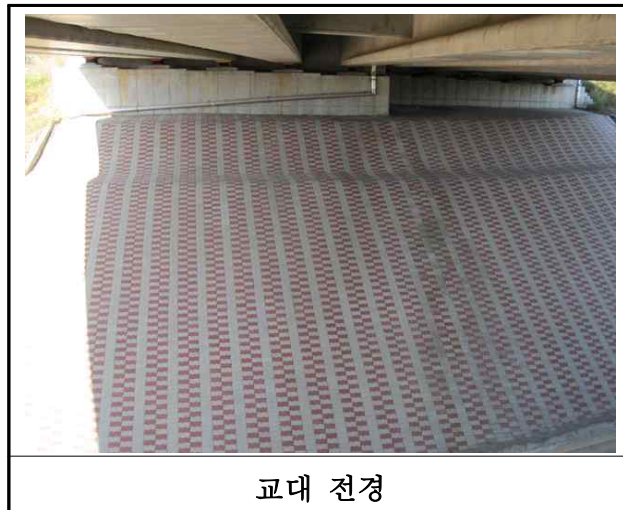
【사진 36.3.6】 교대 전경

- 교대 A1, A2에 대한 외관조사 결과 균열(폭0.3mm미만) 일부 조사되었다.

- 교대에 발생한 균열의 경우 폭 0.3mm미만의 경미한 표면균열로, 건조수축 및 온도변화 등에 의한 손상으로 추정된다. 기 발생한 손상부의 경우 손상의 진전 방지를 위한 표면보수 등의 조치가 필요할 것으로 판단된다.

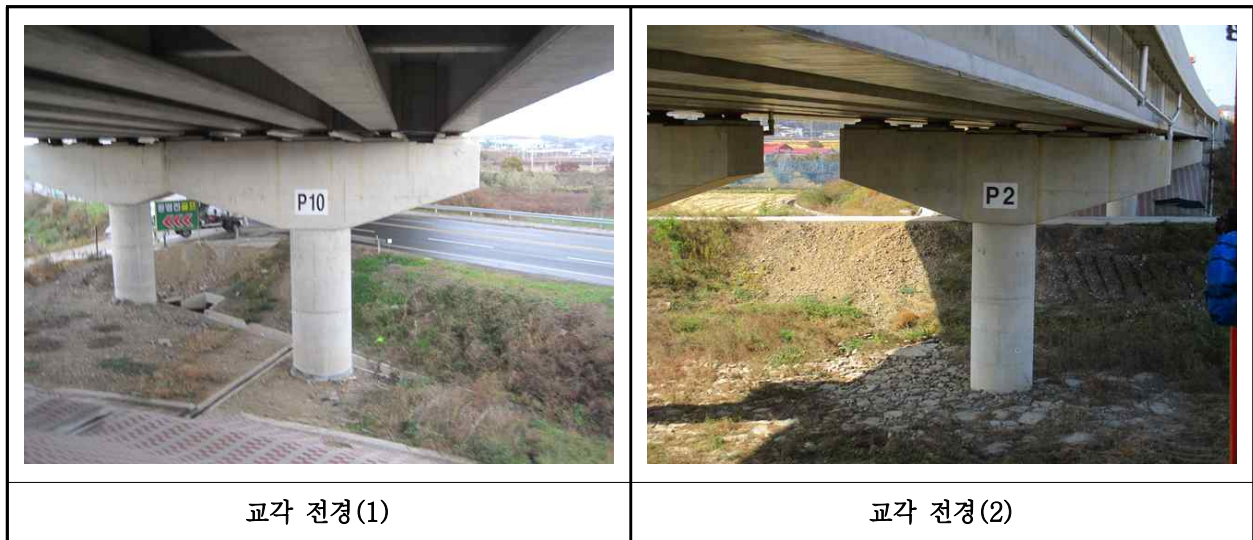
【사진 36.3.8】 교각 전경

- 교각에 대한 현장조사 결과 균열(0.3mm미만) 및 망상균열, 백태, 국부파손이 조사되었다.

- 교각 코핑부에 발생한 망상균열은 건조수축, 온도변화 등의 복합적인 원인에 의한 비구조적 소수의 미세균열로서, 백태, 파손 등과 더불어 표면처리, 단면보수 등 보수가 필요하다.

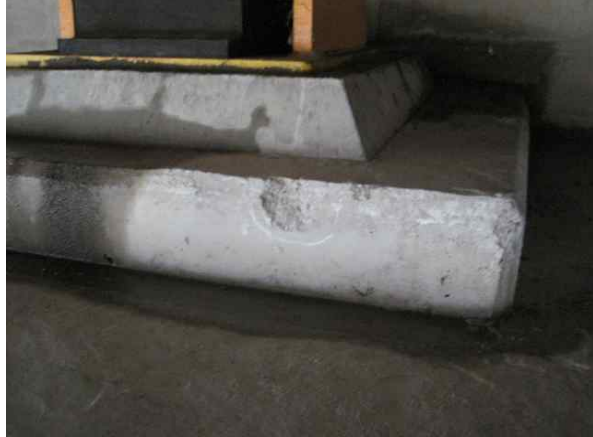
| A2-Sh3 받침콘크리트 파손 | P3-Sh2 받침콘크리트 재료분리 |

- 무수축물탈 및 반침콘크리트에서 발생한 균열은 폭 0.1~0.2mm의 미세균열로 건조수축 및 온도변화에 의한 손상으로 추정된다. 기 발생한 손상의 경우 교량받침의 거동에 영향을 미칠만한 손상은 아니나, 손상의 진전 방지를 위한 표면보수 등의 조치가 요망된다.
- A2에서 발생한 반침콘크리트 파손의 경우 시공미흡에 의한 손상으로 추정되며, 손상의 진전 방지 및 반침의 원활한 거동을 위한 단면보수 등의 조치가 요망된다.

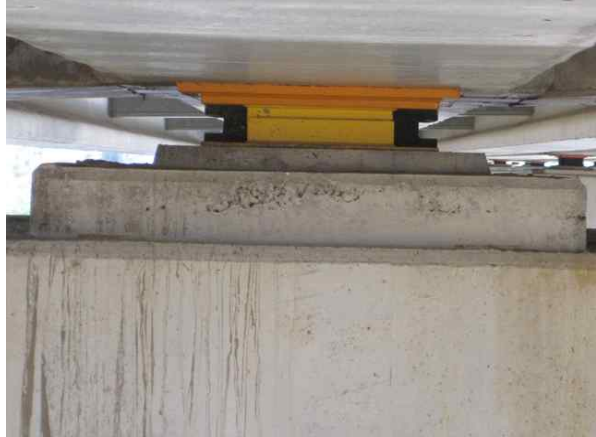
- 현장조사 결과 무수축물탈 균열, 받침콘크리트 균열 및 재료분리, 파손 등이 조사되었다.

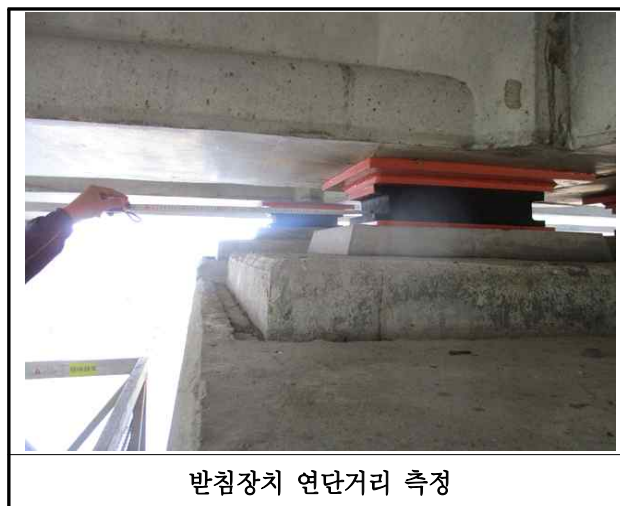
【사진 36.3.12】 교량받침장치 연단거리측정

- 연단거리 측정 결과, 전 개소 모두 실측 연단거리가 계산 연단거리를 상회하고 있는 것으로 측정되어 설계기준을 만족하고 있는 것으로 검토되었다.

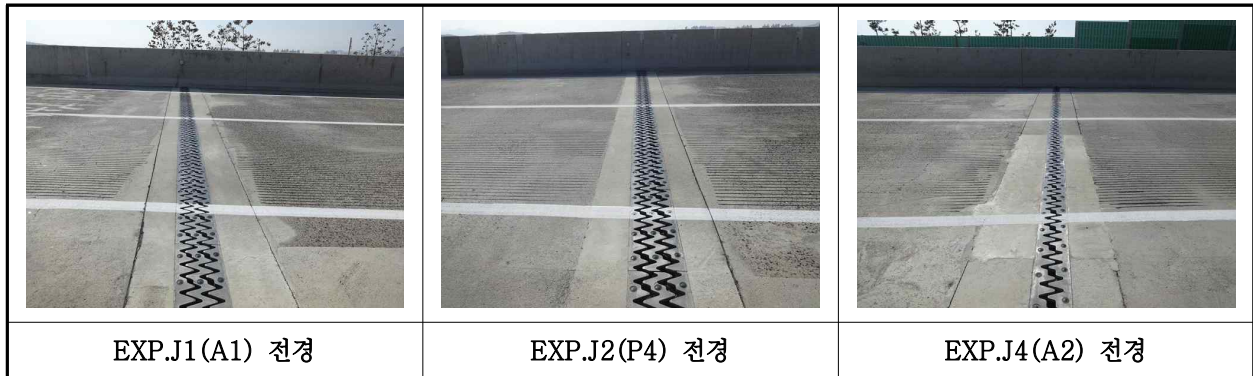
【사진 36.3.14】 신축이음장치 전경

- 신축이음 현장조사 결과 후타재 균열(폭 0.3mm미만) 및 파손, 차수판 볼트 및 앵커 탈락이 조사되었다.

- 신축이음에 발생한 후타재 균열 및 파손은 차량 통행하중 및 충격, 콘크리트 열화 등으로 인한 손상으로 판단되며, 표면처리를 실시하는 유지관리가 필요할 것으로 판단된다.
- 신축이음부에 설치된 차수판의 경우 우수차단을 위한 시설로 현재 일부구간 거더의 신축작용 및 공용기간 증가에 의한 앵커 및 볼트 탈락이 조사되었다. 기 발생한 손상부의 경우 진전 방지를 위한 재설치 등의 조치가 요망된다.
- 신축이음의 경우 공용시 본체에서는 차량통행으로 인한 분산먼지, 우수에 의한 갯길측 체수 등에 의한 이물질퇴적, 본체 부식 등의 손상이 추가 발생할 가능성이 있으므로, 주기적인 정비를 통한 유지관리가 필요하다.

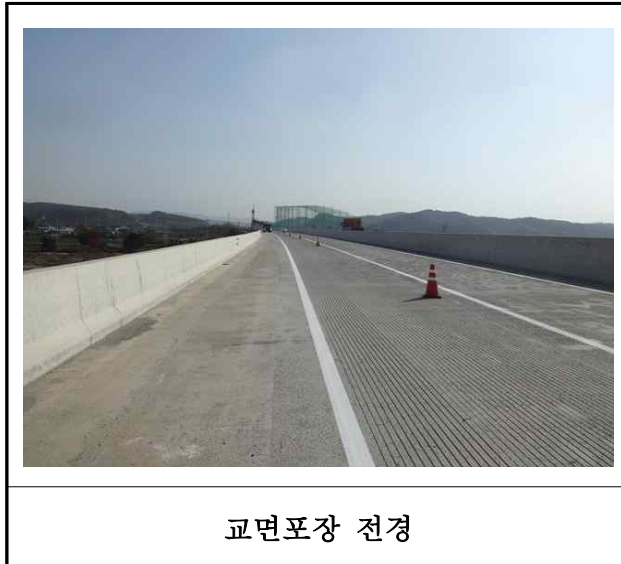
【사진 36.3.17】 교면포장 전경

- 현장조사 결과 망상균열이 다수 발생한 것으로 조사되었다.

- 교면포장에 발생된 망상균열은 건조수축, 중차량 반복통행, 공용기간 증가 등의 복합적인 원인으로 인한 손상으로 판단되며, 손상의 진전 방지 및 차량의 주행성 확보를 위한 재포장 등의 조치가 요망된다.

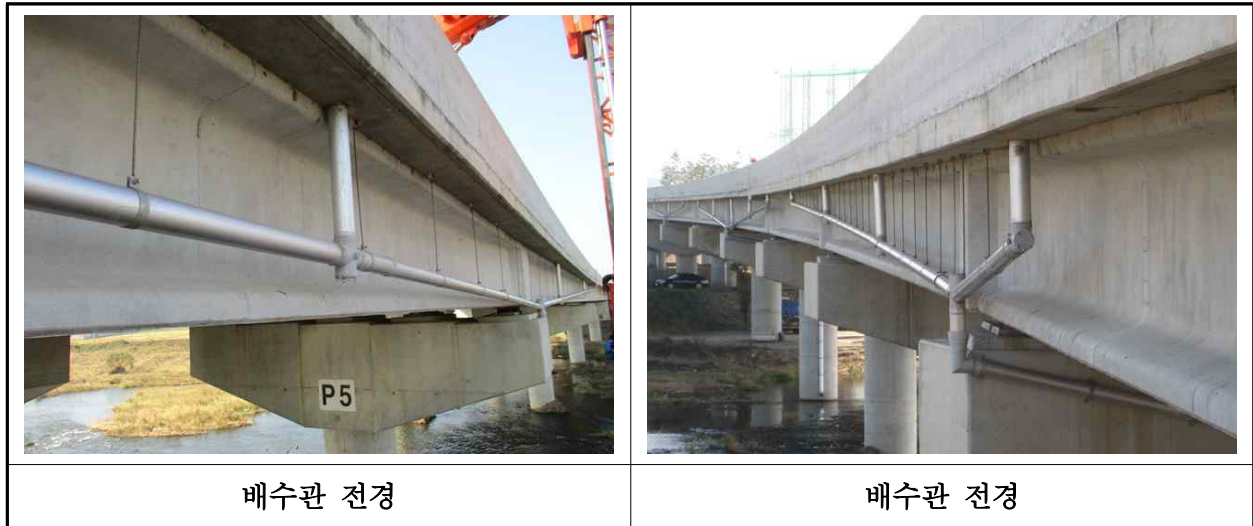
【사진 36.3.19】 배수시설 전경

- 배수시설에 대한 현장조사 결과, 손상이 없는 양호한 상태인 것으로 조사되었다.

- 배수구 및 배수관의 경우 현재 손상이 없는 양호한 상태로, 배수시설의 경우 구조물의 원활한 배수기능 확보를 위한 주기적인 정비가 필요할 것으로 판단된다.

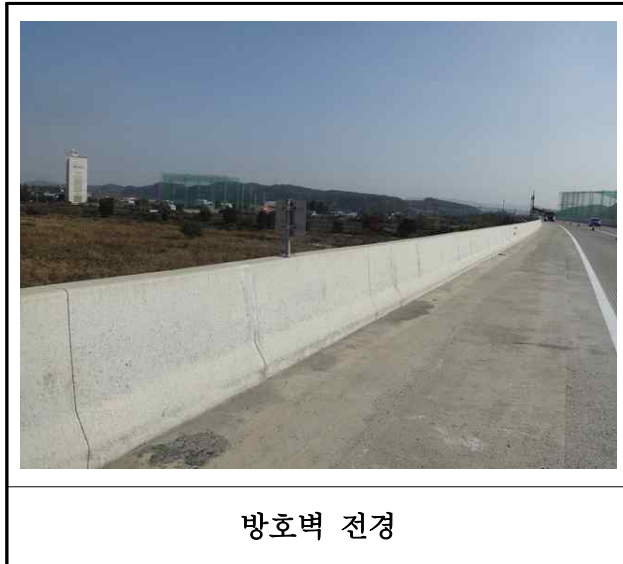
【사진 36.3.20】 방호벽 및 중앙분리대 전경

- 방호벽에 대한 현장조사 결과, 일부구간 균열부 백태 및 경미한 파손이 조사되었다.

- 방호벽에 발생한 백태는 균열부 우수유입, 습기흡착 등에 의한 손상으로 판단되며, 손상의 진전 방지를 위한 표면보수 등의 조치를 취하는 것이 바람직 할 것으로 판단된다.

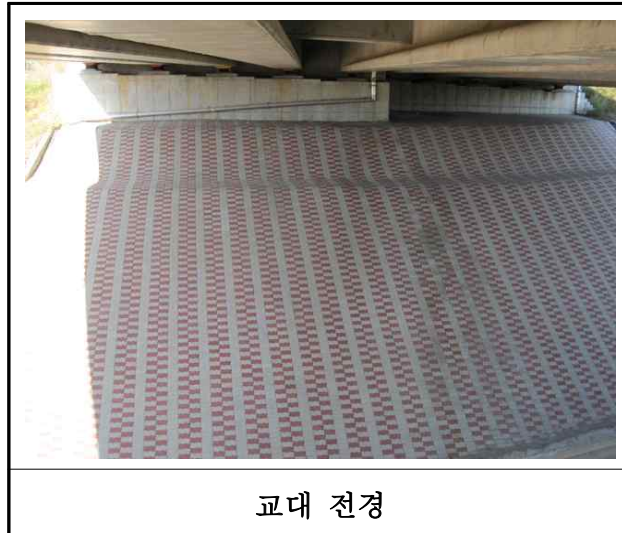
【사진 36.3.26】 교대 전경

- 교대 A1, A2에 대한 외관조사 결과 균열(폭0.3mm미만) 일부 조사되었다.

- 교대에 발생한 균열의 경우 폭 0.3mm미만의 경미한 표면균열로, 건조수축 및 온도변화 등에 의한 손상으로 추정된다. 기 발생한 손상부의 경우 손상의 진전 방지를 위한 표면보수 등의 조치가 필요할 것으로 판단된다.

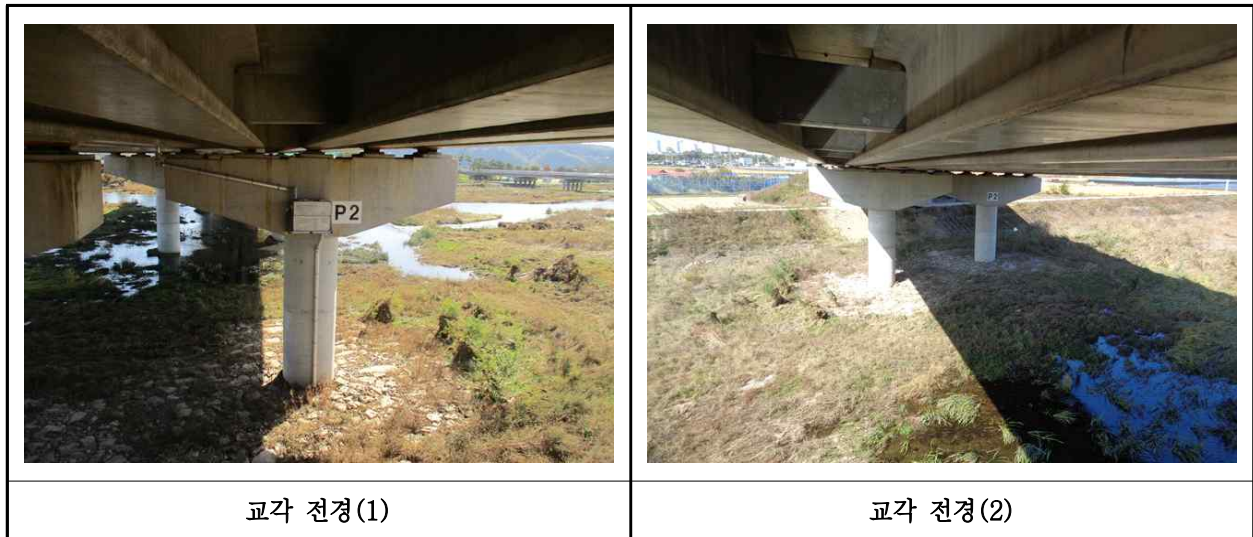
【사진 36.3.28】 교각 전경

- 교각에 대한 현장조사 결과 균열(0.3mm미만) 및 망상균열, 백태, 국부파손이 조사되었다.

- 교각 코핑부에 발생한 균열은 건조수축, 온도변화 등의 복합적인 원인에 의한 비구조적 소수의 미세균열로서, 표면처리 등 보수가 필요하다.

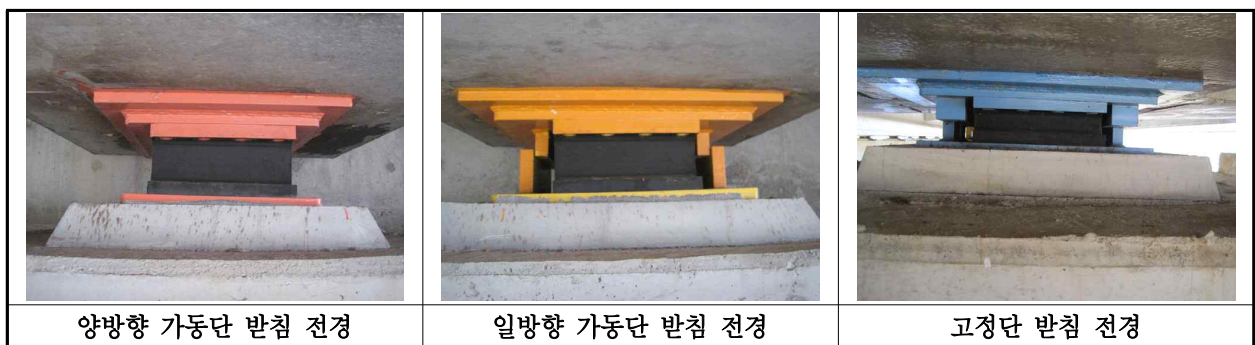
【사진 36.3.30】 교량받침 전경

- 현장조사 결과 무수축물탈 균열, 받침콘크리트 균열 및 재료분리, 파손 등이 조사되었다.

- 무수축물탈 및 반침콘크리트에서 발생한 균열은 폭 0.1~0.2mm의 미세균열로 건조수축 및 온도변화에 의한 손상으로 추정된다. 기 발생한 손상의 경우 교량받침의 거동에 영향을 미칠만한 손상은 아니나, 손상의 진전 방지를 위한 표면보수 등의 조치가 요망된다.
- A2에서 발생한 반침콘크리트 재료분리의 경우 시공미흡에 의한 손상으로 판단되며, 손상의 진전 방지 및 반침의 원활한 거동을 위한 단면보수 등의 조치가 요망된다.

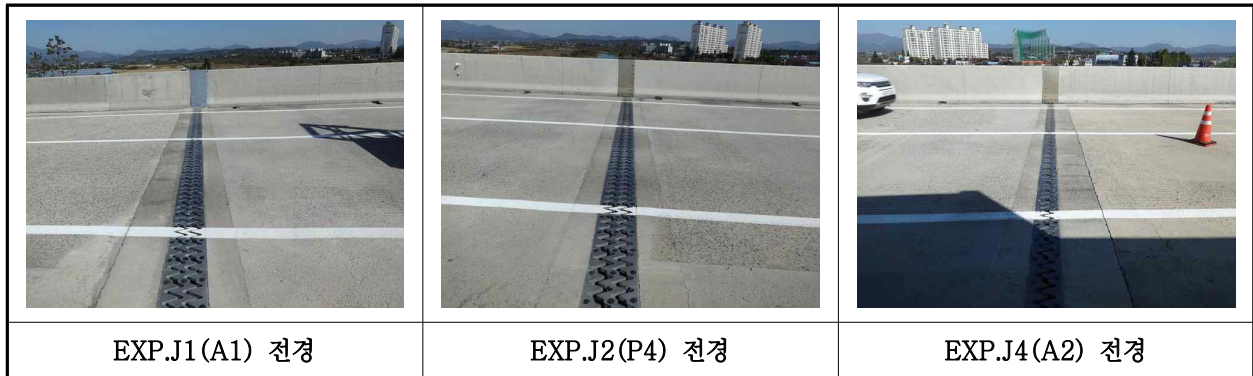
【사진 36.3.34】 신축이음장치 전경

- 신축이음 현장조사 결과 후타재 균열(폭 0.3mm미만), 차수판 볼트 탈락이 조사되었다.

- 신축이음에 발생한 후타재 균열은 차량 통행하중 및 충격, 콘크리트 열화 등으로 인한 손상으로 판단되며, 표면처리를 실시하는 유지관리가 필요할 것으로 판단된다.
- 신축이음부에 설치된 차수판의 경우 우수차단을 위한 시설로 현재 일부구간 거더의 신축작용 및 공용기간 증가에 의한 앵커 및 볼트 탈락이 조사되었다. 기 발생한 손상부의 경우 진전 방지를 위한 재설치 등의 조치가 요망된다.
- 신축이음의 경우 공용시 본체에서는 차량통행으로 인한 분산먼지, 우수에 의한 갯길측 체수 등에 의한 이물질퇴적, 본체 부식 등의 손상이 추가 발생할 가능성이 있으므로, 주기적인 정비를 통한 유지관리가 필요하다.

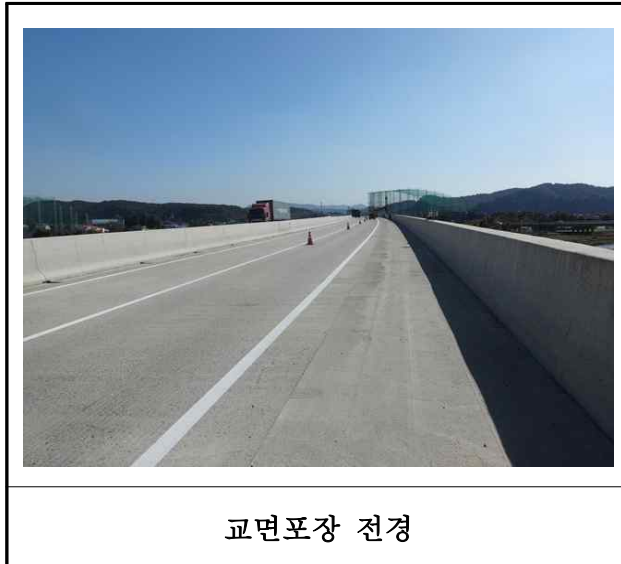
【사진 36.3.37】 교면포장 전경

- 현장조사 결과 전구간 망상균열이 다수 발생한 것으로 조사되었다.

- 교면포장에 발생된 망상균열의 경우 건조수축, 중차량 반복통행, 공용기간 증가 등의 복합적인 원인으로 인한 손상으로 판단되며, 손상의 진전 방지 및 차량의 주행성 확보를 위한 재포장 등의 조치가 요망된다.

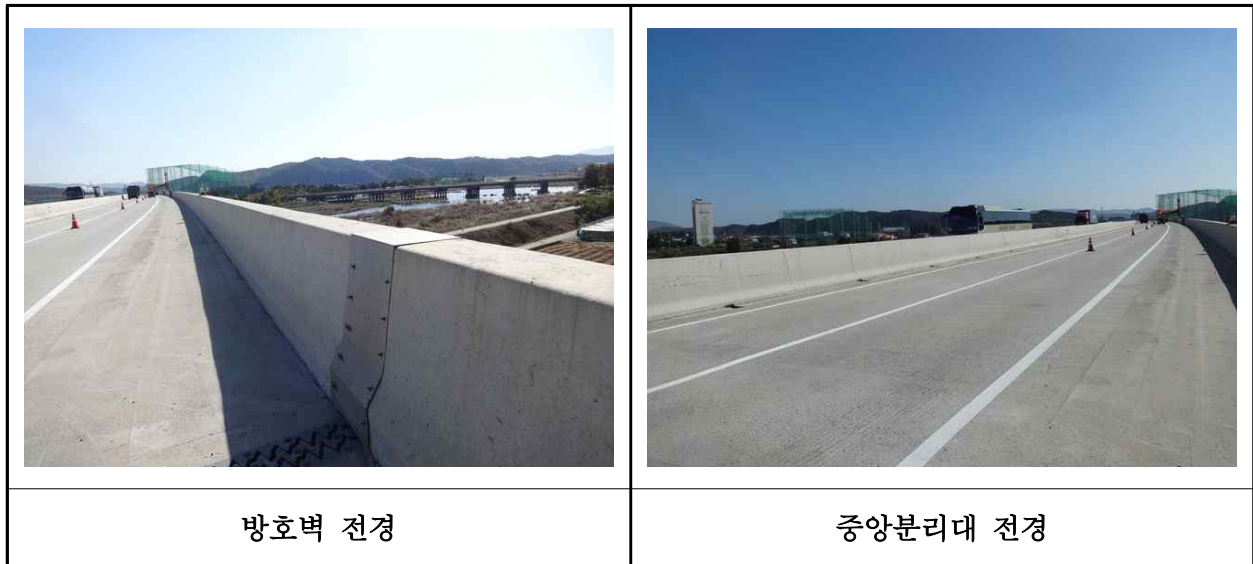
【사진 36.3.40】 방호벽 및 중앙분리대 전경

- 방호벽에 대한 현장조사 결과, 전구간 균열부 백태 및 경미한 파손이 조사되었다.

- 방호벽에 발생한 백태는 균열부 우수유입, 습기흡착 등에 의한 손상으로 판단되며, 손상의 진전 방지를 위한 표면보수 등의 조치를 취하는 것이 바람직 할 것으로 판단된다.
