# 41. 영천JCT R-A교

## 41. 영천JCT R-A교

본 시설물은 경상북도 영천시 북안면 임포리(상주영천고속도로 영천JCT)에 위치한 교량으로 총 연장 380.0m, 폭 12.8m로 시공되어 있다.

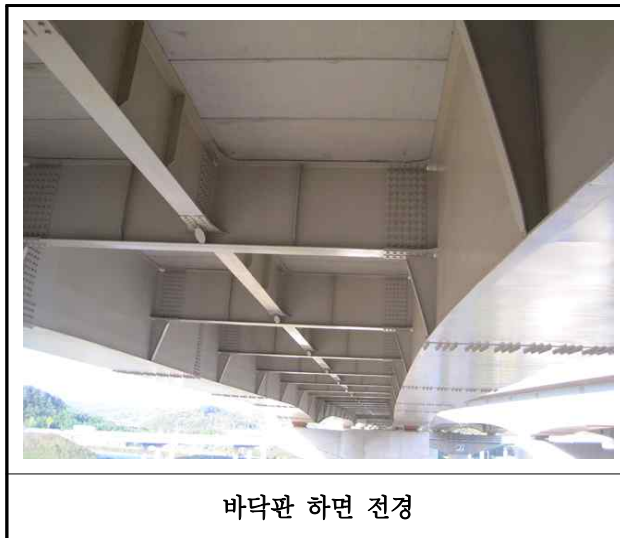
【사진 41.3.2】바닥판하면 전경

- 바닥판 하면 조사결과 전반적으로 양호한 상태이다, 다만 S9구간 캔틸레버부위에서 균열(폭 0.3mm미만)이 조사되었다.

- 바닥판하면 캔틸레버부에 발생한 균열은 폭0.3mm미만의 균열로 건조수축, 온도변화 등 복합적인 원인에 의한 비구조적인 미세균열로써, 구조물의 안전성에는 영향을 미치는 수준은 아니나, 내구성 확보를 위해 표면처리 등 보수가 필요하다.

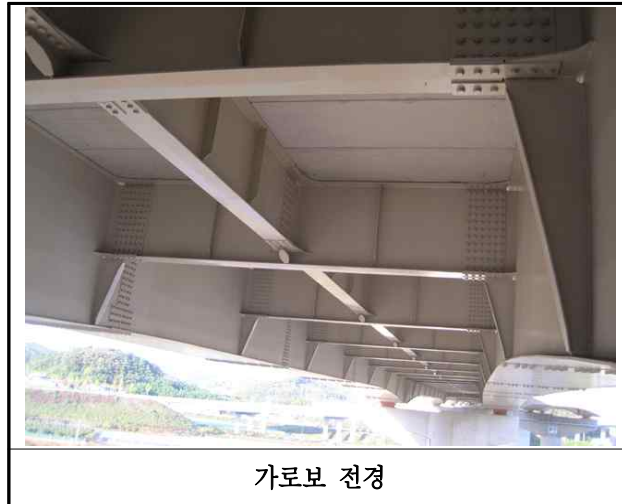
【사진 41.3.6】 가로보 전경

- 가로보에 대한 현장조사 결과, 손상이 없는 양호한 상태로 확인되었다.

- 가로보는 현재 손상이 없는 양호한 상태이며, 주기적인 점검을 통한 손상의 발생여부 확인 등의 유지관리가 요구된다.

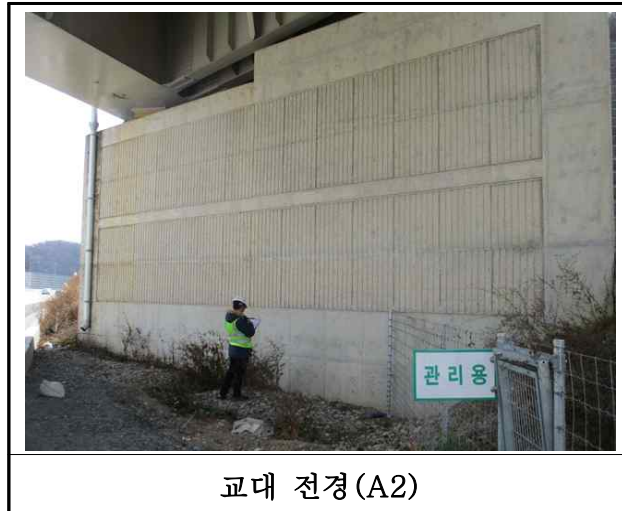
【사진 41.3.7】 교대 전경

- 교대에 대한 외관조사 결과 균열(폭0.3mm이상)이 발생한 것으로 조사되었다.

- 교대에 발생한 균열(폭0.3mm)은 초기 건조수축에 의한 균열로 구조물의 안전성에는 영향을 미치는 수준은 아니나, 내구성 확보를 위해 주입보수 등 보수가 요구되며, 보수 후에도 균열 폭 및 길이 증가 여부에 대한 주의관찰이 필요하다.

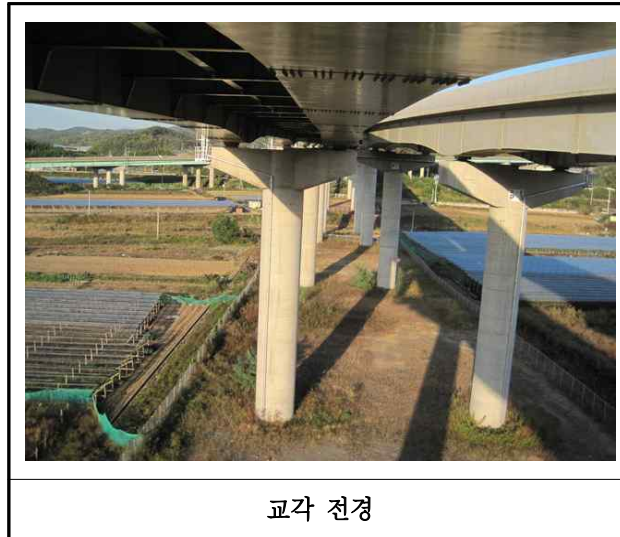
【사진 41.3.9】 교각 전경

- 교각에 대한 조사 결과, 균열(폭0.3mm내·외), 박리, 철근노출, 재료분리 등이 조사되었다.

- 교각 코핑부에 발생한 균열은 건조수축, 온도변화, 거푸집 조기탈형 등의 복합적인 원인에 의한 균열로 구조물의 안전성에는 영향을 미치는 수준은 아니나, 내구성 확보를 위해 표면처리, 주입보수 등 보수가 요구되며, 보수 후에도 균열 폭 및 길이 증가 여부에 대한 주의관찰이 필요하다.
- 박리 및 박락, 재료분리는 시공미흡에 의한 손상으로 판단되며, 단면보수 등 유지관리가 필요하다.

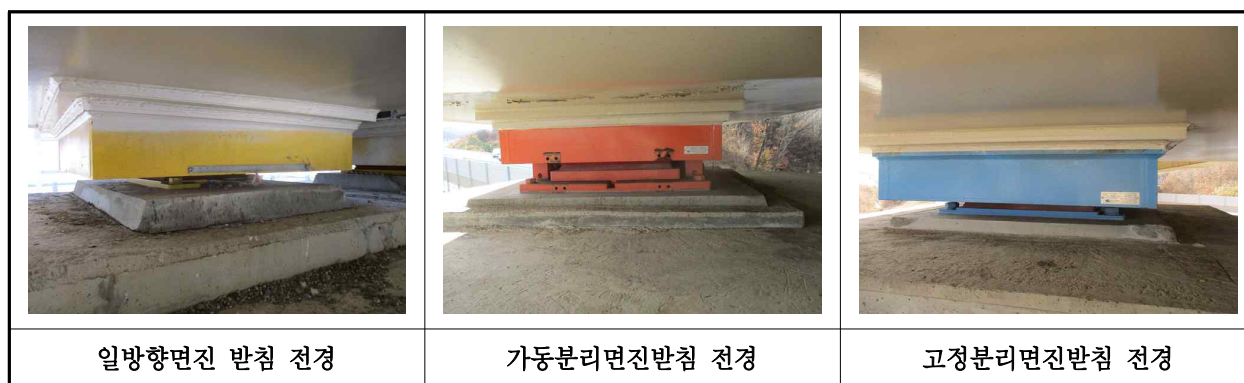
【사진 41.3.11】 교량받침 전경

- 교량받침 조사결과, 무수축몰탈 균열 및 박리, 받침콘크리트 재료분리 등이 조사되었다.

- 무수축물탈 균열은 건조수축, 온도변화 등의 복합적인 원인에 의한 비구조적 소수의 미세균열로서 표면보수를 실시하고, 박리 및 재료분리에 대해서는 단면보수 등을 실시하는 것이 바람직할 것으로 판단된다.

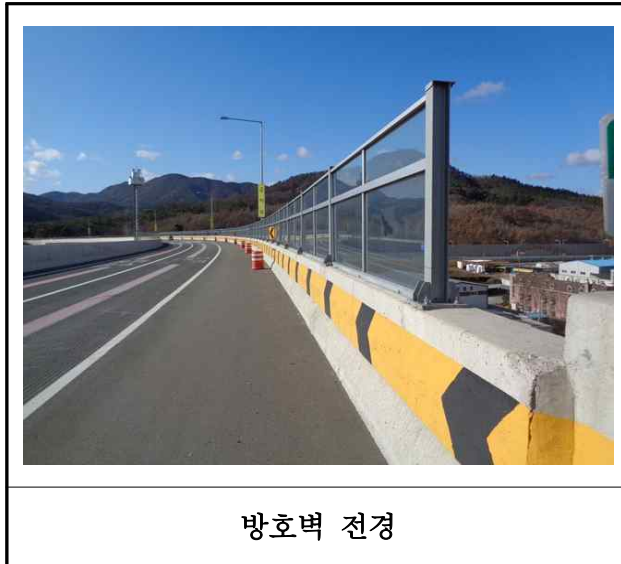
【사진 41.3.21】 방호벽 및 중앙분리대 전경

- 방호벽에 대한 현장조사 결과, 전구간 균열부 백태와 일부구간 경미한 파손이 확인되었다.

- 방호벽에 발생한 균열부 백태는 건조수축에 의한 균열내부에 유입된 우수로 인하여 발생한 것으로 판단되며, 내구성확보를 위한 표면보수를 실시하여야 할 것으로 판단된다. 또한 파손의 경우 차량충돌에 의한 것으로 단면보수를 실시하는 것이 바람직하다.

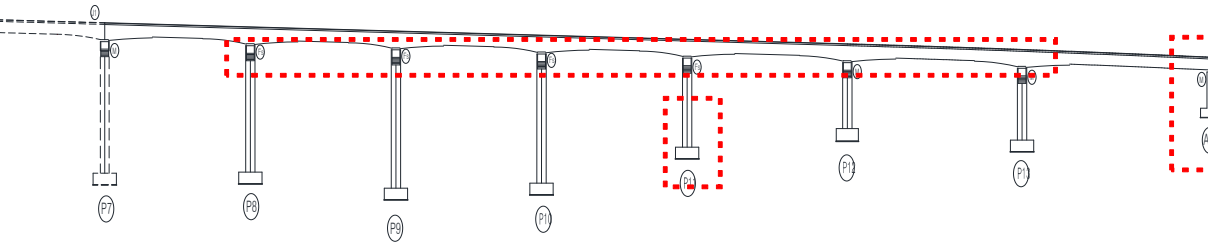
| <p>① 하부구조 균열(0.3mm) - 진전 여부 확인<br/> ② 교량받침 무수축물탈 균열 등 -진전 여부 확인<br/> ③ 점검시설 점검로 변형 - 진전 여부 확인</p> | | |
