## 5. 중구터널(상주,영천)

### 5.1 시설물의 개요

본 시설물은 경상북도 군위군 효령면 중구리(상주영천고속도로 42.270~42.655km)에 위치한 터널로서 총 연장 385.0m, 폭 10.3m, 높이 6.47m로 시공되어 있다.

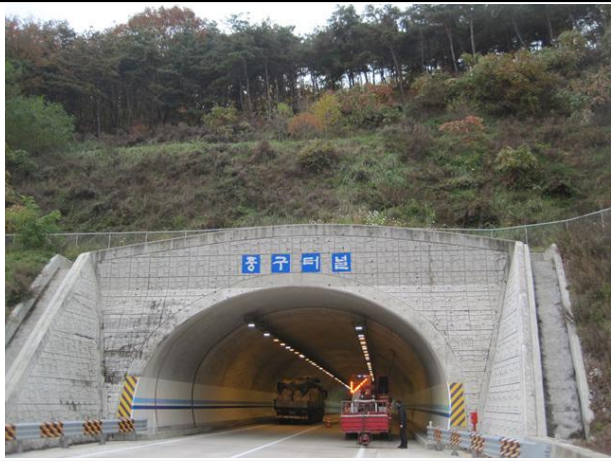
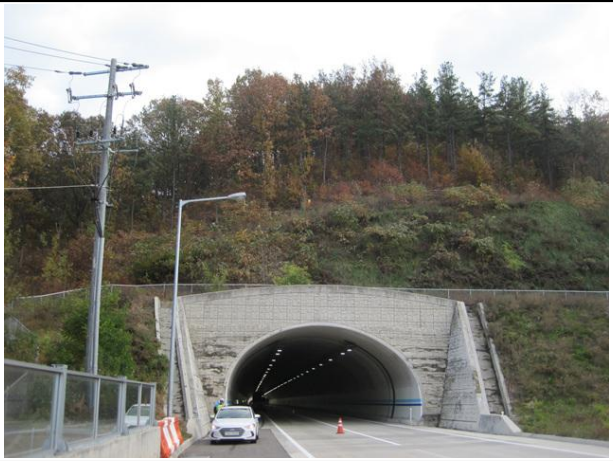
사면 외관조사 결과, 터널 주변 사면에 초본류 및 목본류의 식생상태는 양호하며, 사면의 슬라이딩, 토사유실 및 침식, 낙석, 식생부족 등의 손상이 없는 전반적으로 양호한 상태로 조사되었다.

| 현 황 | 시점측 사면 상태양호 | 현 황 | 종점측 사면 상태양호 |

현재 사면의 경우 슬라이딩, 토사유실 및 침식, 낙석, 식생부족 등의 손상이 없는 전반적으로 양호한 상태로 조사되었으며, 추후 주기적인 점검을 통한 유지관리를 실시하여 현재 상태를 유지하는 것이 바람직 할 것으로 판단된다.

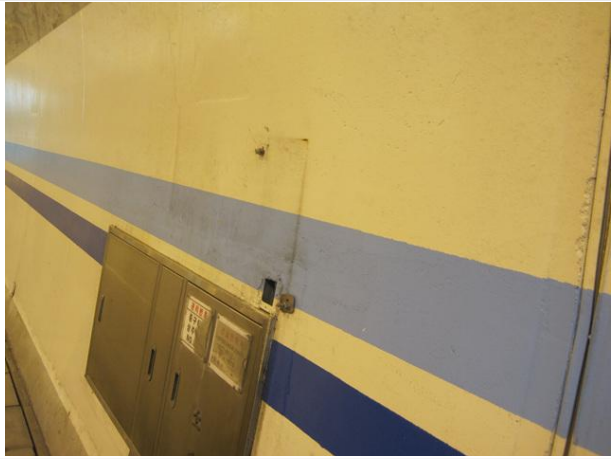
| 현 황 | S04 소화시설 소화전 파손 | 현 황 | S06 부속시설 차광판 파손 |
| 원 인 | 공용중 외부충격 | 원 인 | 공용중 외부충격 |

터널의 부속시설에 대한 외관조사 결과, 일부구간 소화전 파손 및 차광판 파손이 조사되었으며, 이는 공용중 외부충격에 의한 손상으로 추정된다. 발생한 손상부의 경우 구조물의 원활한 유지관리를 위한 재설치 등의 조치가 요망된다.

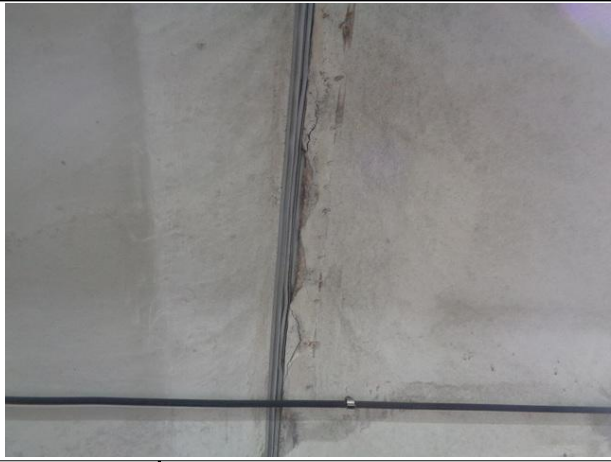
| 현 황 | S14 천단부 조인트부 들뜸/박락 | 현 황 | S42 천단부 파손 |
| 원 인 | 거푸집 조기탈형, 다짐불량 | 원 인 | 시공중 외부충격 |

- 일부 조인트부에 발생된 들뜸 및 박락의 경우 거푸집 조기탈형, 다짐불량, 온도변화에 의한 신축작용 등에 의해 발생된 손상으로 판단되며, 기 발생된 손상의 경우 구조물의 안전성을 저해할 만한 손상은 아니나, 콘크리트 잔여물의 낙하시 2차피해가 우려되므로 단면보수 등의 조치를 취하는 것이 바람직 할 것으로 판단된다. 또한 일부구간 발생된 라이닝 콘크리트 파손의 경우 시공중 외부충격에 의한 손상으로 추정되며, 손상의 진전 방지를 위한 단면보수 등의 조치가 요망된다.

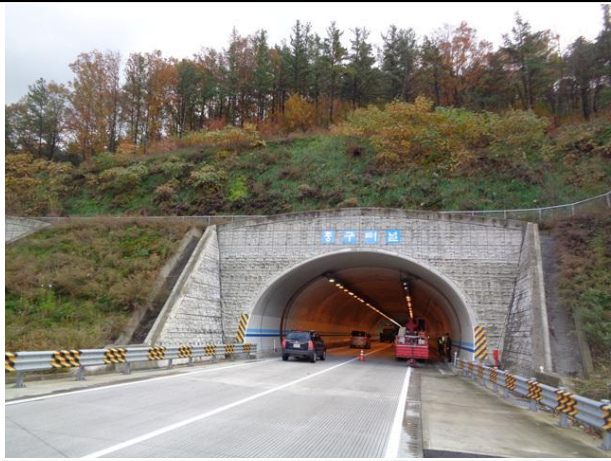
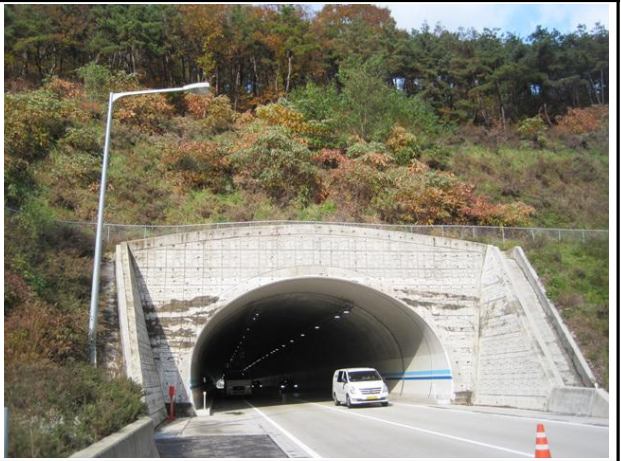
| 현 황 | 시점측 사면 상태양호 | 현 황 | 중점측 사면 상태양호 |

터널의 시·중점측에 시공된 사면의 경우 손상이 없는 양호한 상태인 것으로 조사되었으며, 추후 주기적인 점검을 통한 손상의 발생 여부 파악 등의 유지관리가 필요할 것으로 판단된다.

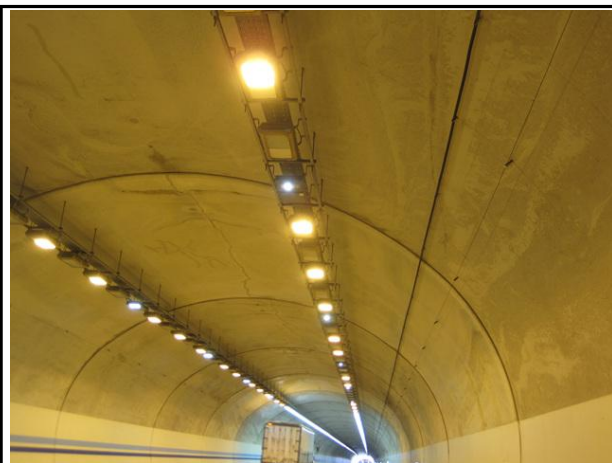
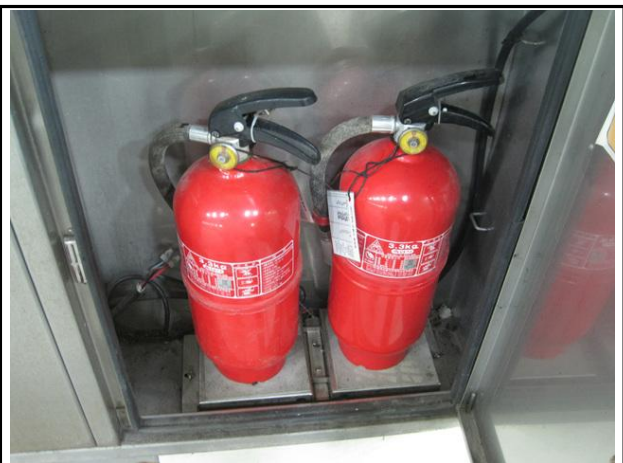
【사진 5.3.28】 기타 부속시설 손상현황

| 현 황 | 조명시설 상태양호 | 현 황 | 소화시설 상태양호 |

부속시설에 대한 외관조사 결과, 손상이 없는 양호한 상태로 조사되었으며, 추후 주기적인 점검을 통한 유지관리를 실시하여 현재 상태를 유지하는 것이 바람직 할 것으로 판단된다.

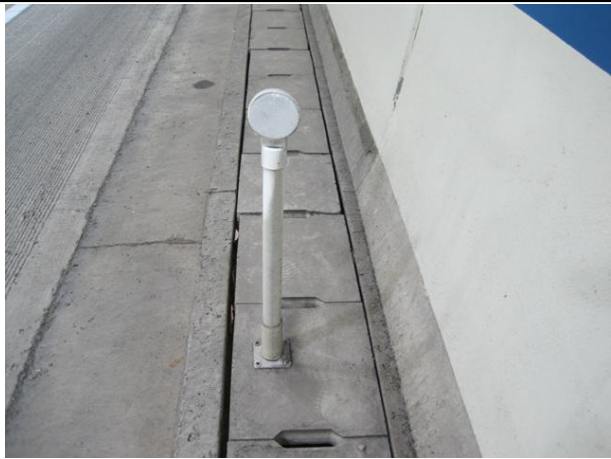
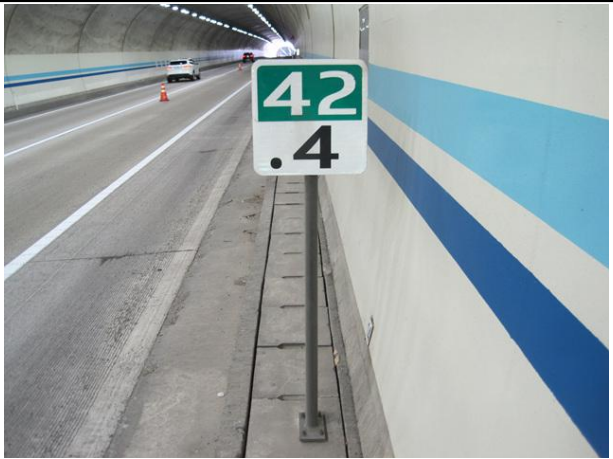
【사진 5.3.28】 기타 부속시설 손상현황(계속)

| 현 황 | 부속시설 상태양호 | 현 황 | 이정표지판 상태양호 |

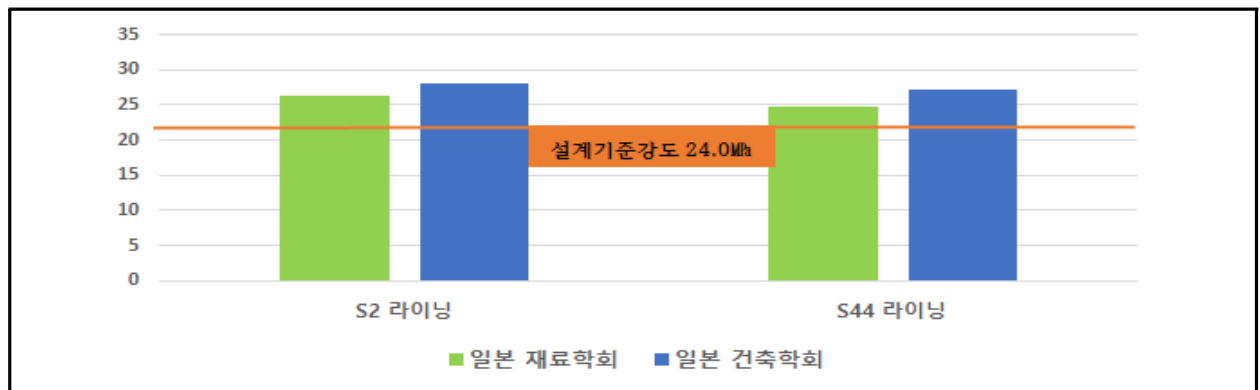
【그림 5.4.3】 콘크리트 라이닝 평균압축강도 추정결과

반발경도법에 의한 압축강도 측정결과 24.7~28.0MPa로 측정 되었으며, 금회 실시한 비파괴 강도는 모두 설계기준 압축강도(24.0MPa)를 상회하는 것으로 강도 저하가 없는 것으로 판단 된다.

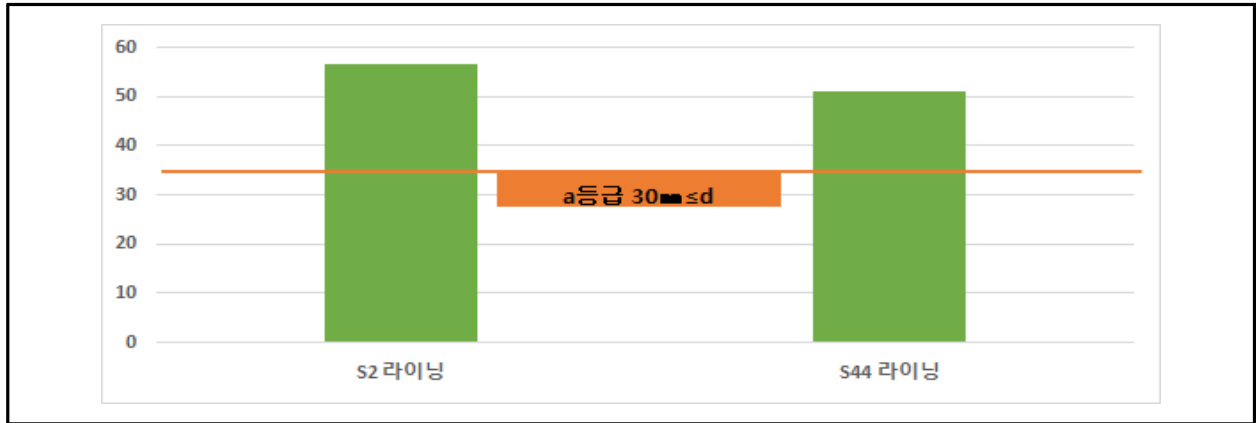
【그림 5.4.4】 탄산화 깊이 측정결과

측정결과, 탄산화깊이는 1.0mm~1.5mm로 측정되었으며, 잔여깊이가 30mm이상을 확보하고, 세부지침 지침기준 "a"로 평가 되어 탄산화에 따른 철근의 부식발생 영향은 없는 것으로 판단된다.

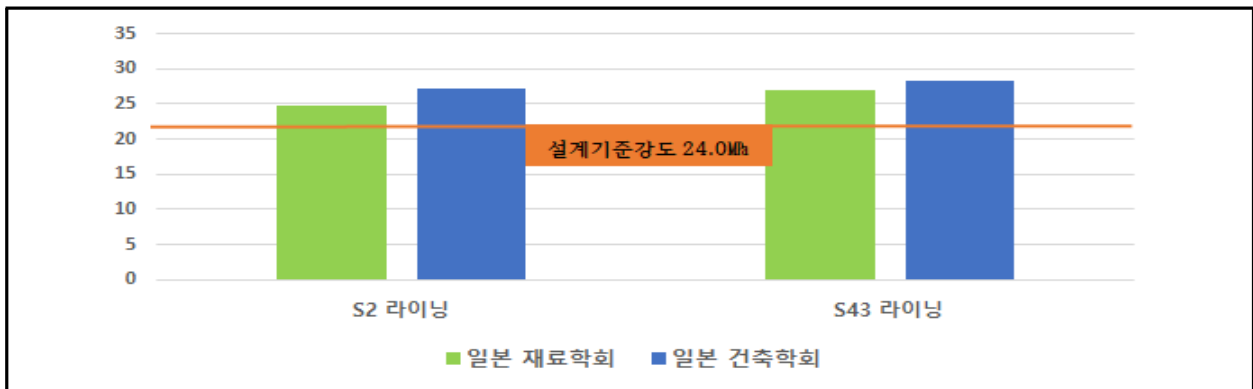
【그림 5.4.5】 콘크리트 라이닝 평균압축강도 추정결과

반발경도법에 의한 압축강도 측정결과 24.7~28.3MPa로 측정 되었으며, 금회 실시한 비파괴 강도는 모두 설계기준 압축강도(24.0MPa)를 상회하는 것으로 강도 저하가 없는 것으로 판단 된다.

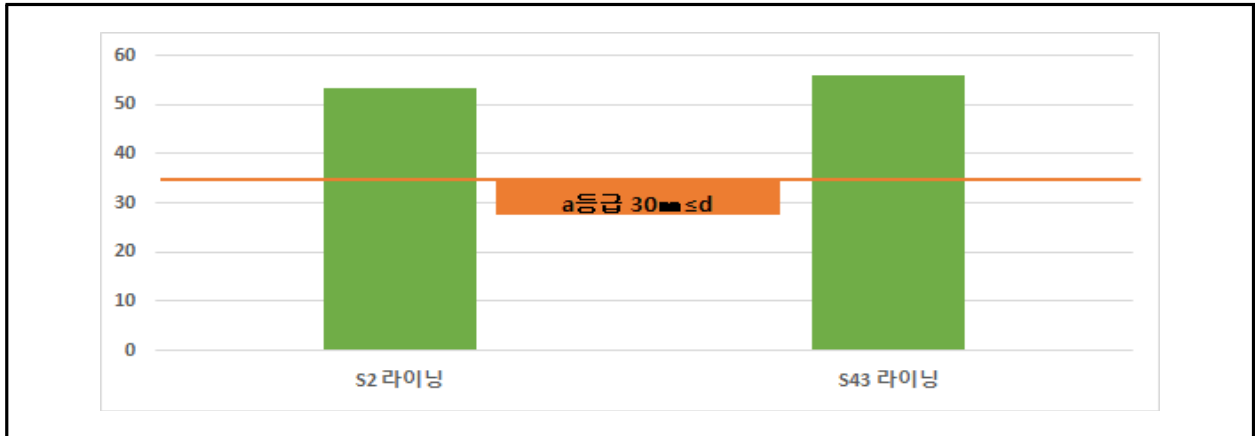
【그림 5.4.6】 탄산화 깊이 측정결과

측정결과, 탄산화깊이는 1.5mm~2.0mm로 측정되었으며, 잔여깊이가 30mm이상을 확보하고, 세부지침 지침기준 "a"로 평가 되어 탄산화에 따른 철근의 부식발생 영향은 없는 것으로 판단된다.

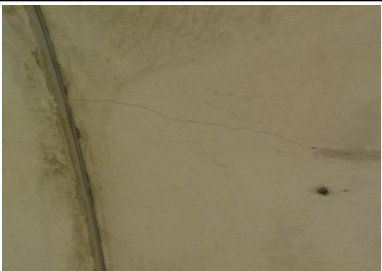
| 구 분 | 현 황 | 관리방안 | 관련사진 |
|---|---|---|---|
| 라이닝 | <ul style="list-style-type: none"> <li>•균열, 망상균열</li> <li>•조인트부 박락</li> </ul> | <ul style="list-style-type: none"> <li>•정기 및 차기 정밀점검 시 손상수량 증가, 손상부 확대여부 확인</li> <li>- 손상 확대에 따라 보수시기 결정</li> <li>- 보수 시 품질 및 시공관리</li> <li>- 보수 후 재손상 발생여부 확인</li> </ul> | |

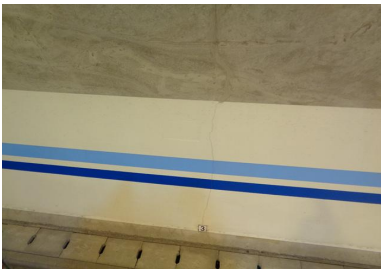
| 구 분 | 현 황 | 관리방안 | 관련사진 |
|---|---|---|---|
| 측벽부 | <ul style="list-style-type: none"> <li>•균열, 망상균열</li> <li>•백태, 철근노출</li> </ul> | <ul style="list-style-type: none"> <li>•정기 및 차기 정밀점검 시 손상수량 증가, 발생여부 확인</li> <li>- 손상 확대에 따라 보수시기 결정</li> <li>- 보수 시 품질 및 시공관리</li> <li>- 보수 후 재손상 발생여부 확인</li> </ul> | |

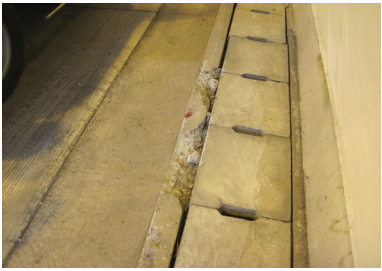
| 구 분 | 현 황 | 관리방안 | 관련사진 |
|---|---|---|---|
| 공동구 | <ul style="list-style-type: none"> <li>•덮개 파손 및 열화</li> <li>•측구 파손 및 열화</li> </ul> | <ul style="list-style-type: none"> <li>•정기 및 차기 정밀점검 시 손상수량 증가, 발생여부 확인</li> </ul> | |

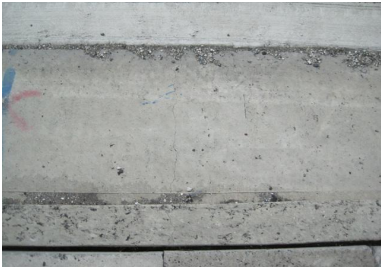
| 구 분 | 현 황 | 관리방안 | 관련사진 |
|---|---|---|---|
| 포장면 | <ul style="list-style-type: none"> <li>•포장 균열, 파손</li> </ul> | <ul style="list-style-type: none"> <li>•정기 및 차기 정밀점검 시 손상수량 증가, 발생여부 확인</li> </ul> | |

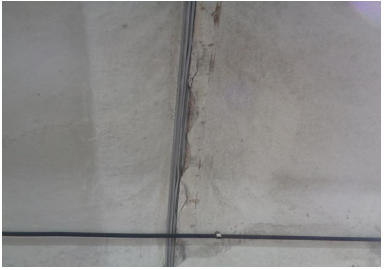
| 구 분 | 현 황 | 관리방안 | 관련사진 |
|---|---|---|---|
| 라이닝 | <ul style="list-style-type: none"> <li>•균열, 망상균열</li> <li>•조인트부 박락</li> </ul> | <ul style="list-style-type: none"> <li>•정기 및 차기 정밀점검 시 손상수량 증가, 손상부 확대여부 확인 <ul style="list-style-type: none"> <li>- 손상 확대에 따라 보수시기 결정</li> <li>- 보수 시 품질 및 시공관리</li> <li>- 보수 후 재손상 발생여부 확인</li> </ul> </li> </ul> | |

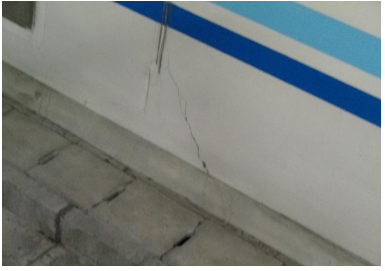
| 구 분 | 현 황 | 관리방안 | 관련사진 |
|---|---|---|---|
| 측벽부 | <ul style="list-style-type: none"> <li>•균열, 망상균열</li> <li>•백태, 철근노출</li> </ul> | <ul style="list-style-type: none"> <li>•정기 및 차기 정밀점검 시 손상수량 증가, 발생여부 확인 <ul style="list-style-type: none"> <li>- 손상 확대에 따라 보수시기 결정</li> <li>- 보수 시 품질 및 시공관리</li> <li>- 보수 후 재손상 발생여부 확인</li> </ul> </li> </ul> | |

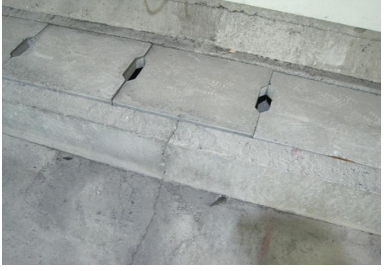
| 구 분 | 현 황 | 관리방안 | 관련사진 |
|---|---|---|---|
| 공동구 | <ul style="list-style-type: none"> <li>•덮개 파손 및 열화</li> <li>•측구 파손 및 열화</li> </ul> | <ul style="list-style-type: none"> <li>•정기 및 차기 정밀점검 시 손상수량 증가, 발생여부 확인</li> </ul> | |

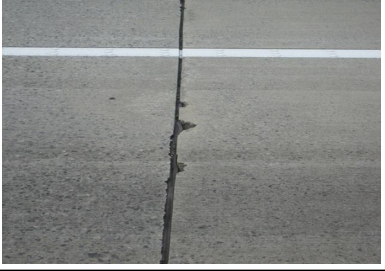
| 구 분 | 현 황 | 관리방안 | 관련사진 |
|---|---|---|---|
| 포장면 | <ul style="list-style-type: none"> <li>•포장 균열, 파손</li> </ul> | <ul style="list-style-type: none"> <li>•정기 및 차기 정밀점검 시 손상수량 증가, 발생여부 확인</li> </ul> | |
