# 11. 상주절토11

### 11.1 시설물의 개요

본 시설물은 경상북도 구미시 도개면 도개리(상주영천고속도로 15.894~16.014km)에 위치한 사면으로서 총 연장 120.0m, 높이 30.0m의 절토사면으로 시공되어 있다.

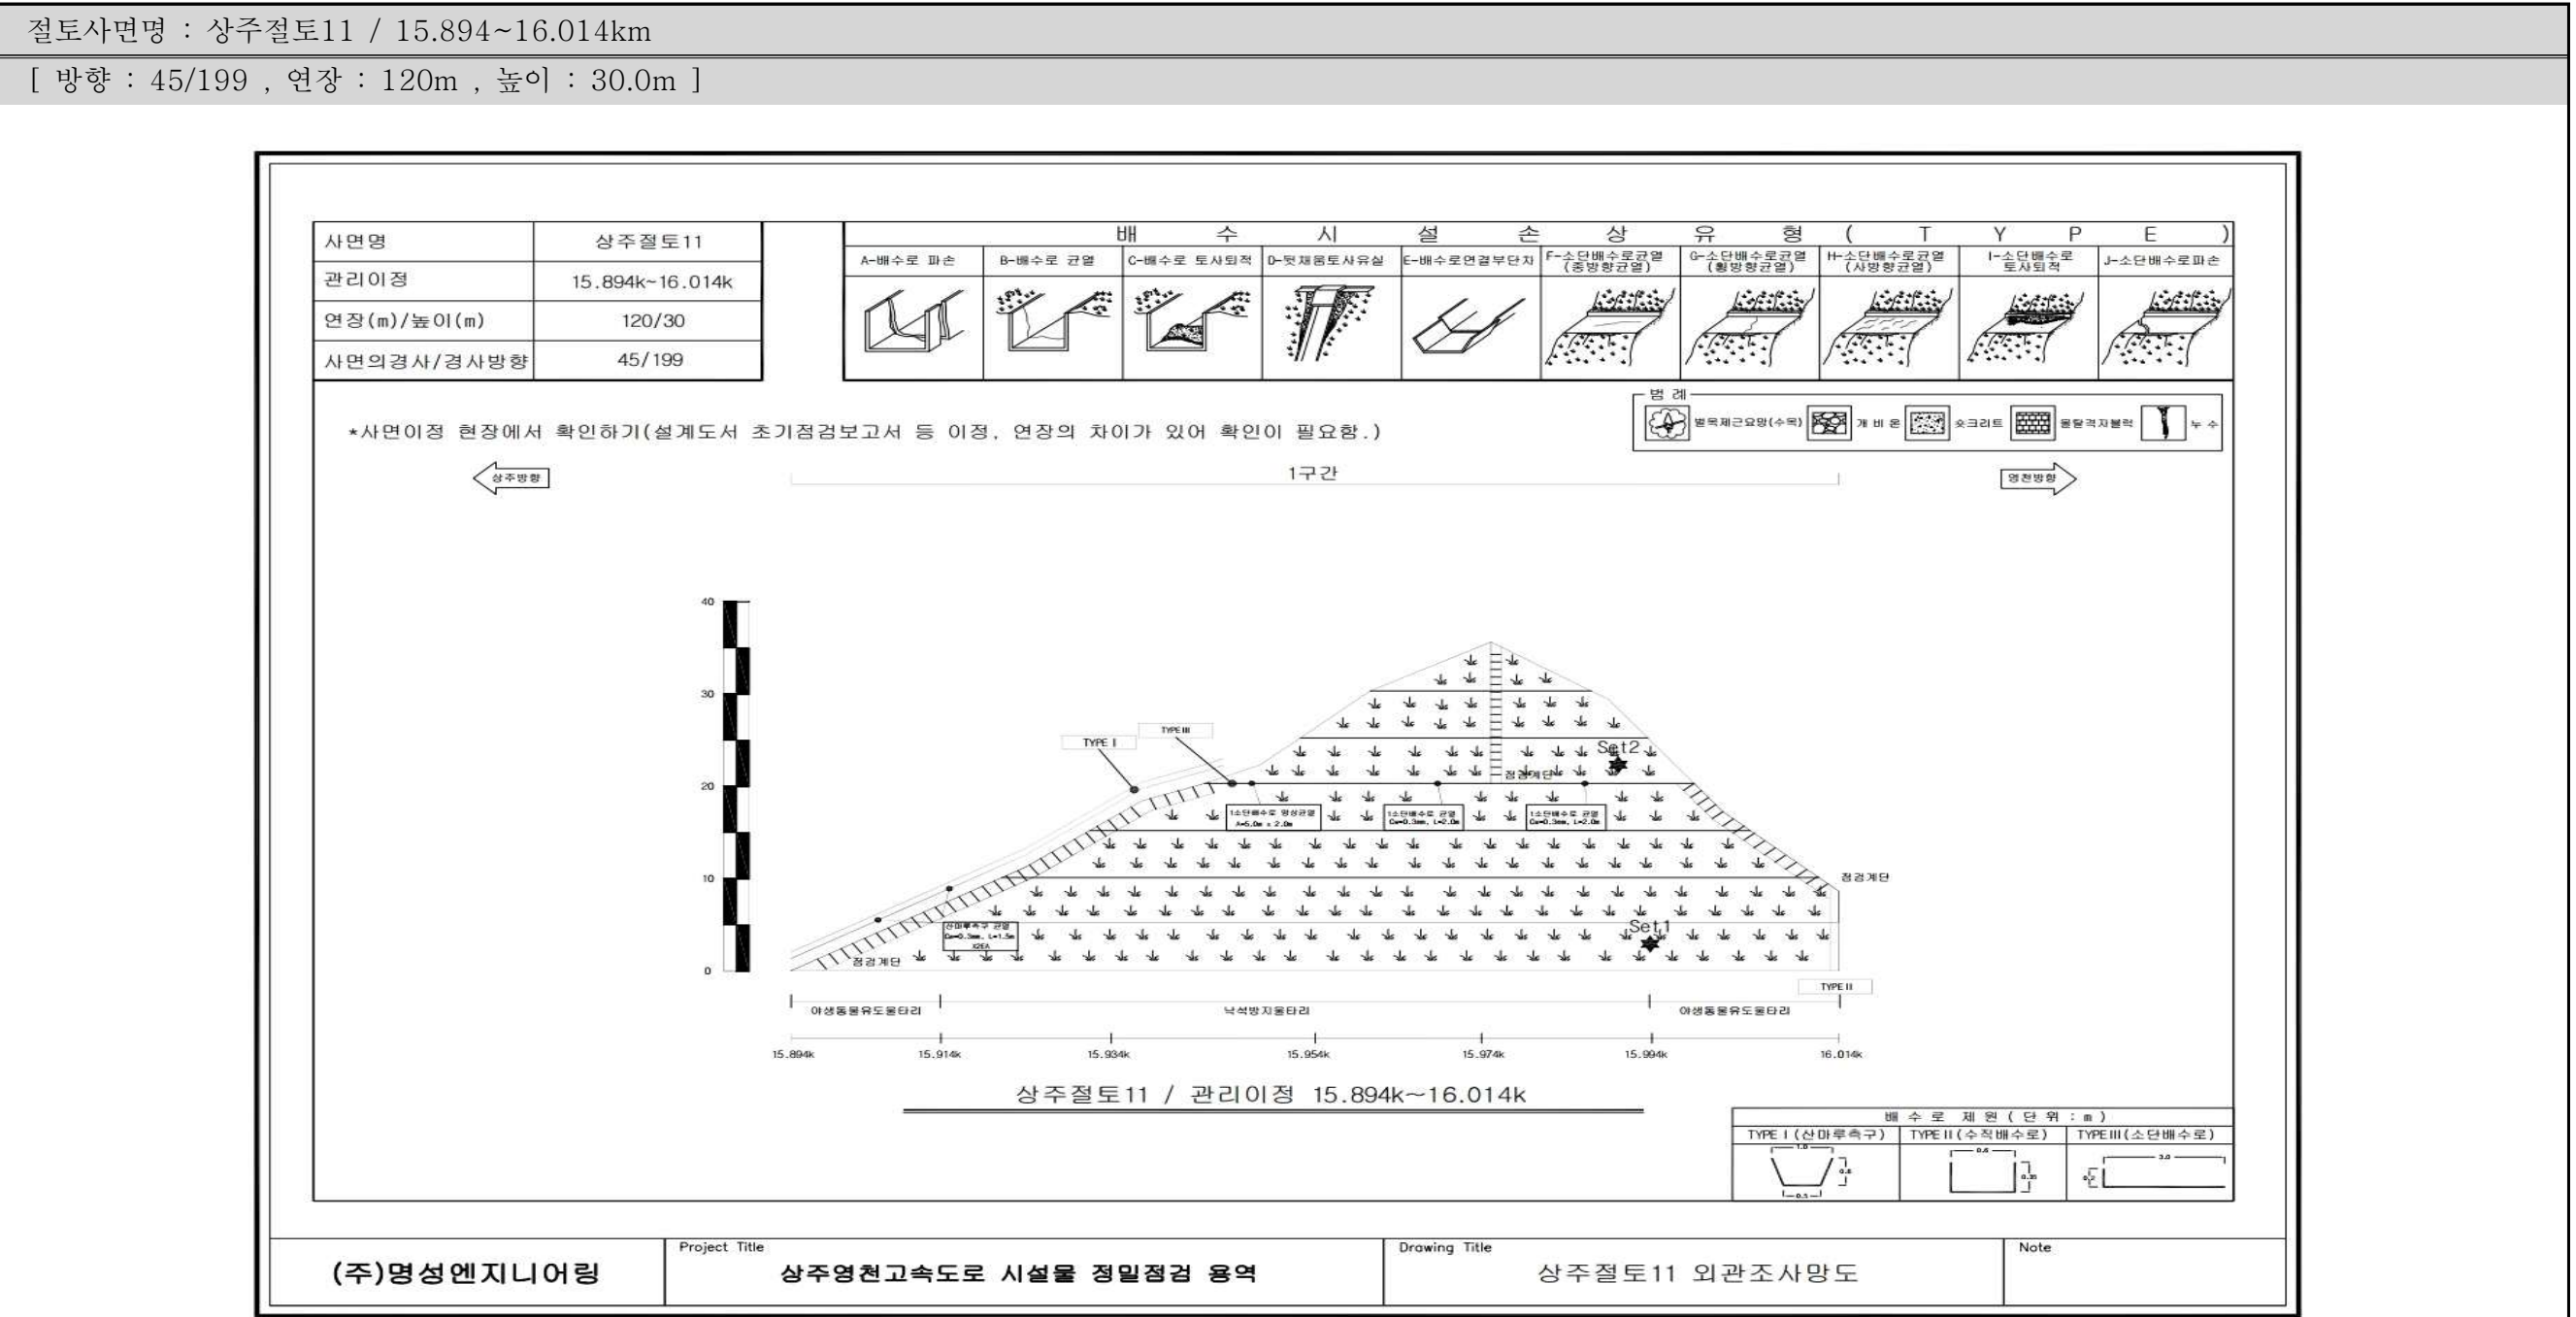
11.3.2 외관조사 결과 현황도(Face Map)

- 배수시설의 배수기능에 큰 문제는 없는 것으로 조사되었다.
- 배수시설에 대한 점검결과, 소단배수로 및 산마루측구에 균열 및 망상균열이 일부 조사되었다.

| 구 분 | 손상내용 | 수량 | 비고 |
|---|---|---|---|
| 1구간 | 소단배수로 균열<br>소단배수로 망상균열<br>산마루측구 균열 | L=4.0m, 2EA<br>A=5m*2m, 1EA<br>L=3.0m, 2EA | |

| 구 분 | 점검 결과 | 보수·보강 방안 |
|---|---|---|
| 배수시설 | 소단배수로 균열, 망상균열 | 균열보수 |
| | 산마루측구 균열 | 균열보수 |
