# 15. 상주절토15

### 15.1 시설물의 개요

본 시설물은 경상북도 구미시 도개면 다곡리(상주영천고속도로 18.104~18.334km)에 위치한 사면으로서 총 연장 230.0m, 높이 31.0m의 절토사면으로 시공되어 있다.

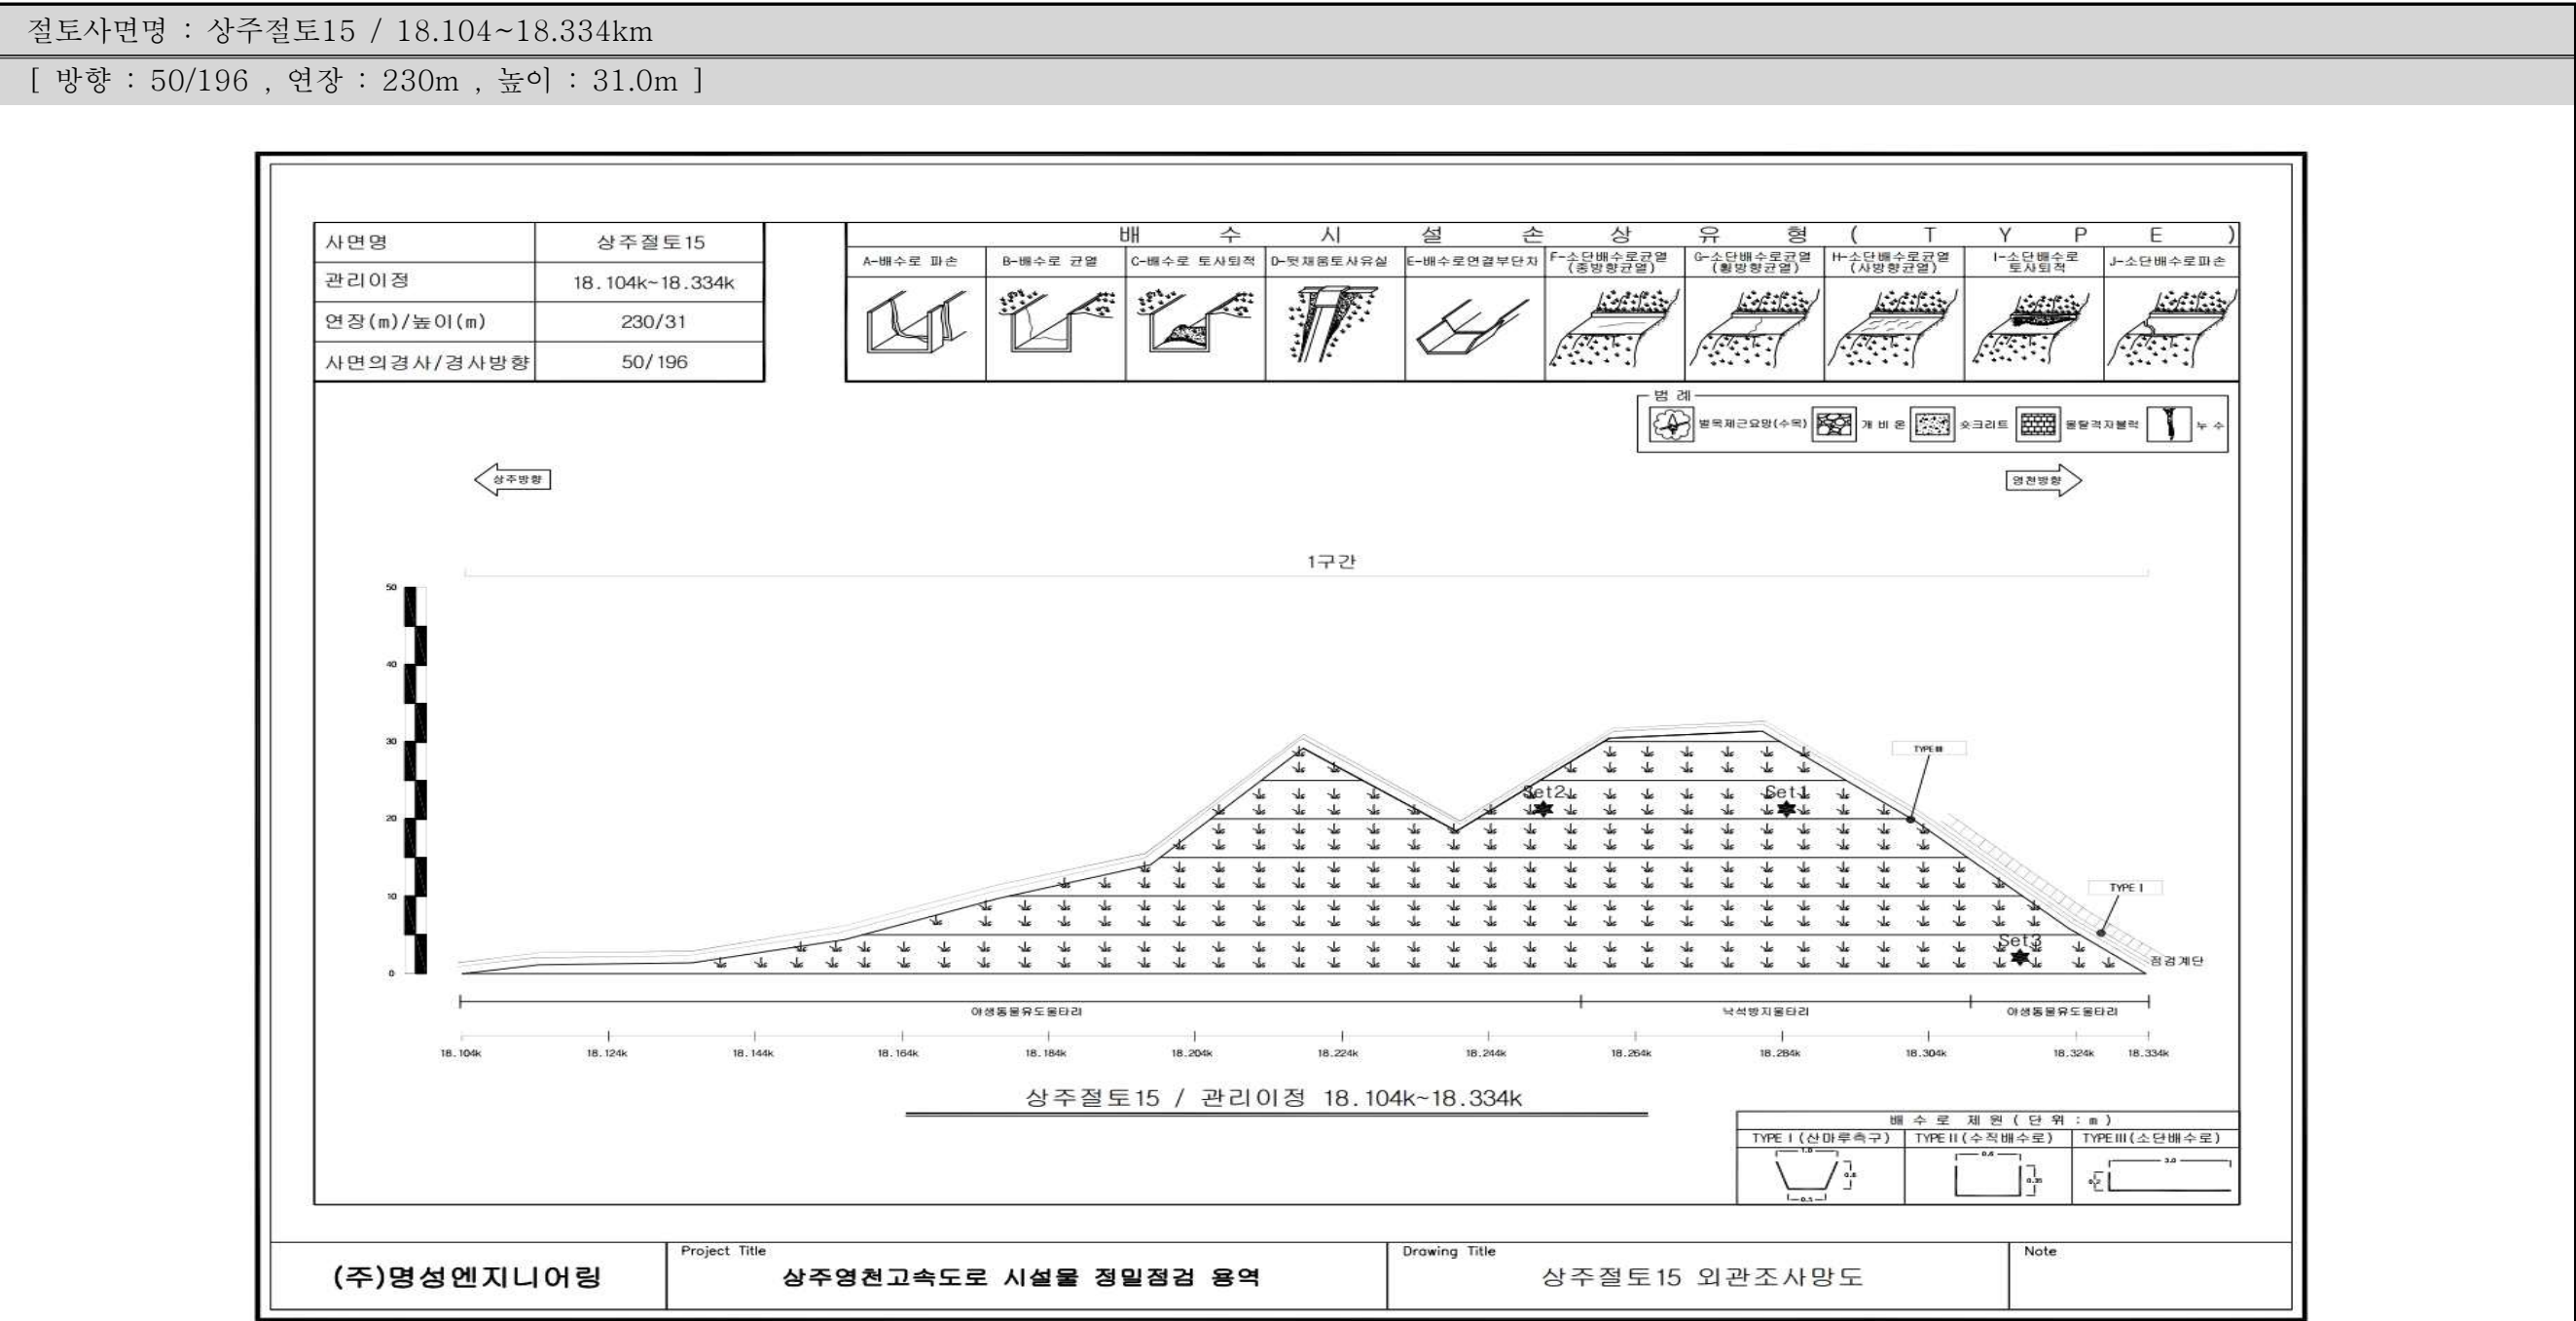
15.3.2 외관조사 결과 현황도(Face Map)

본 사면은 연장 230m의 사면으로서, 외관조사시 실시한 구간분할과 동일하게 1구간으로 분할하여 손상상태 및 파괴요인에 대한 평가를 실시하였다. 사면분류를 위해 특성조사를 실시한 위치는 외관조사결과현황도(Face Map)에 Set1~3으로 표기하였다.
