# 18. 영천절토18

### 18.1 시설물의 개요

본 시설물은 경상북도 군위군 소보면 달산리(상주영천고속도로 22.924~23.494km)에 위치한 사면으로서 총 연장 570.0m, 높이 31.0m의 절토사면으로 시공되어 있다.

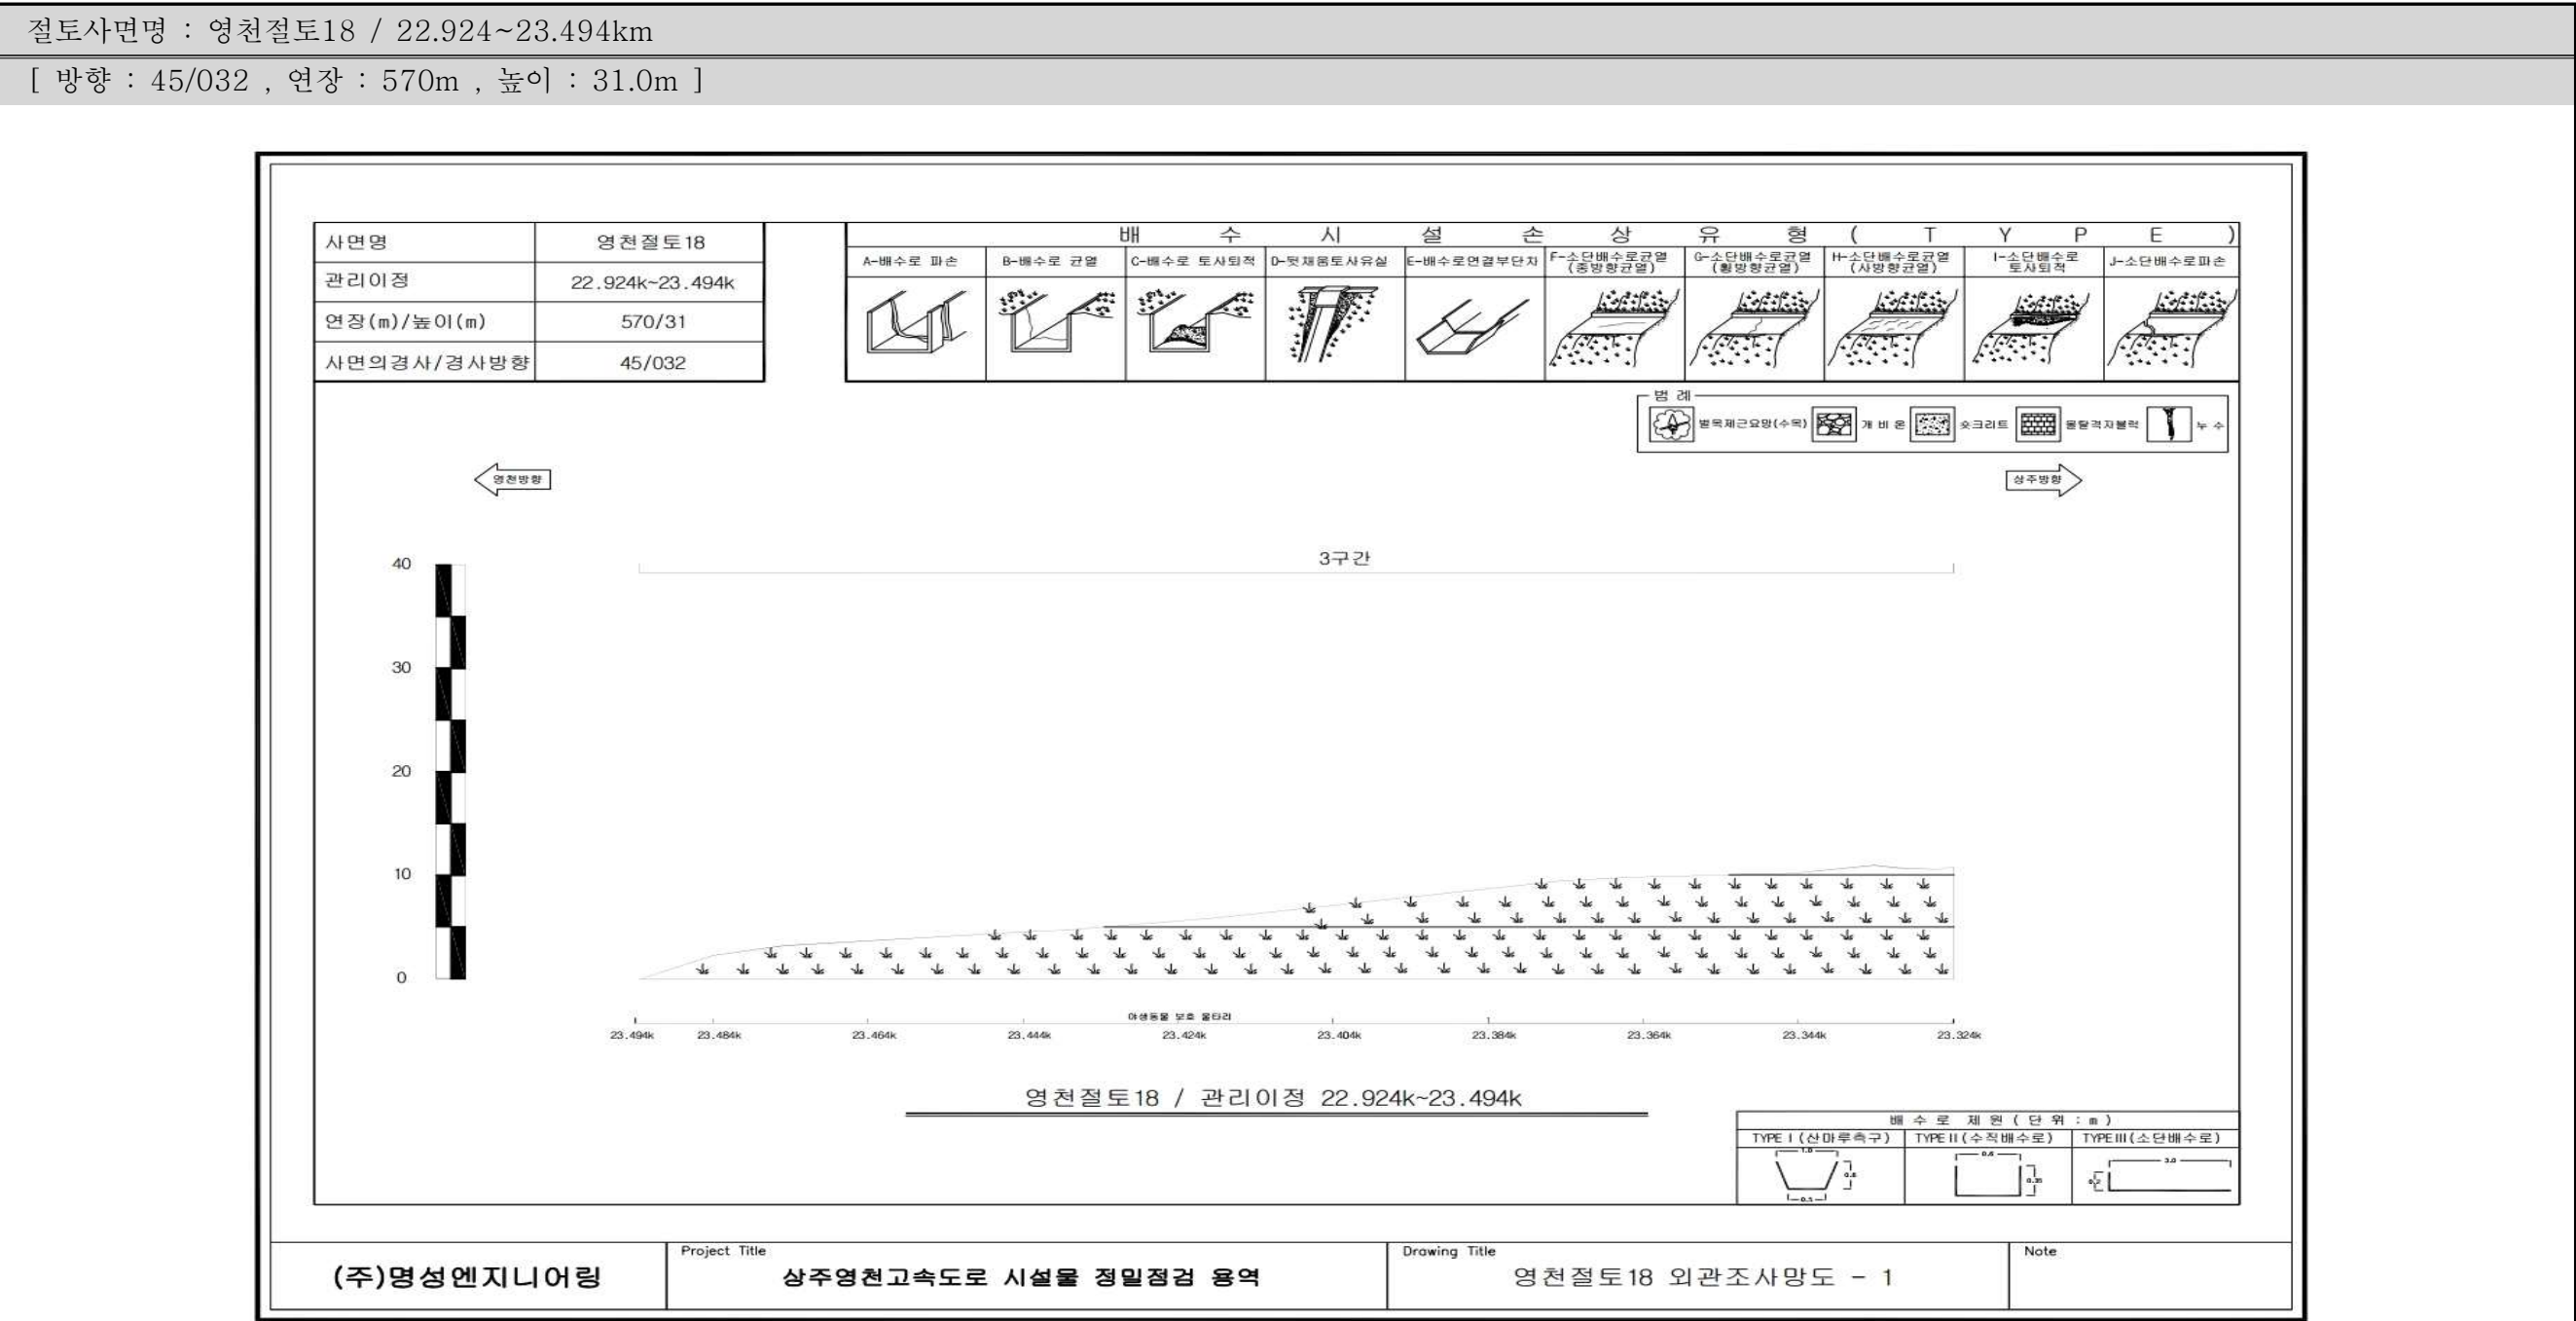
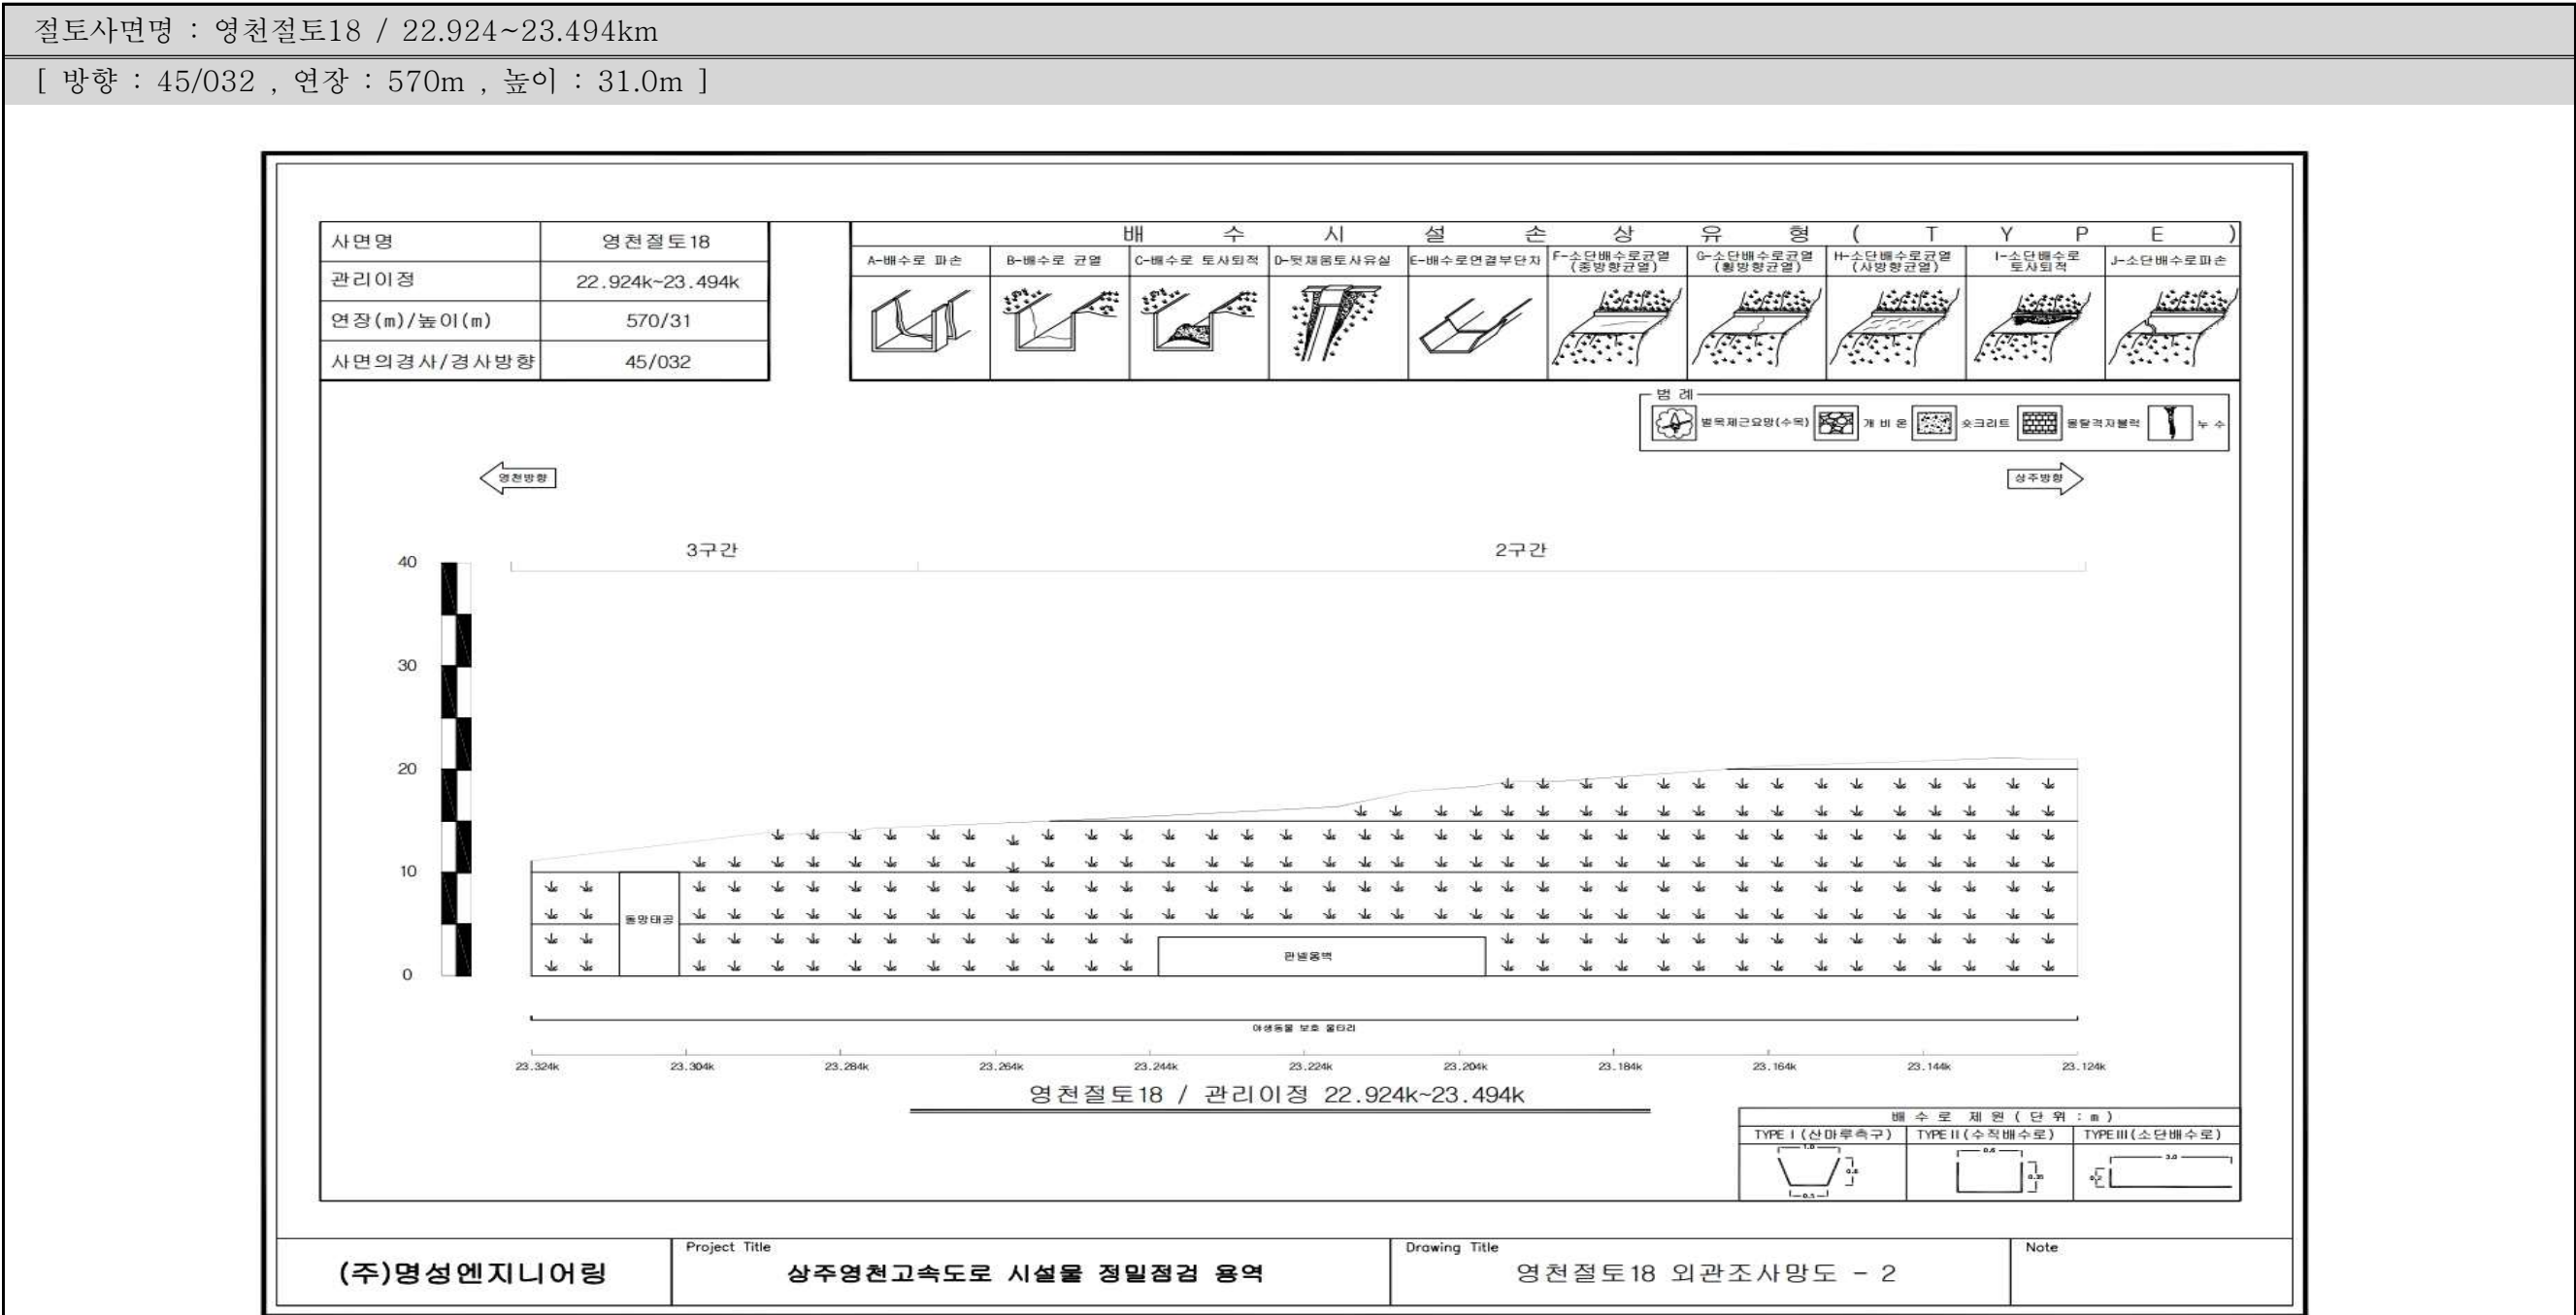
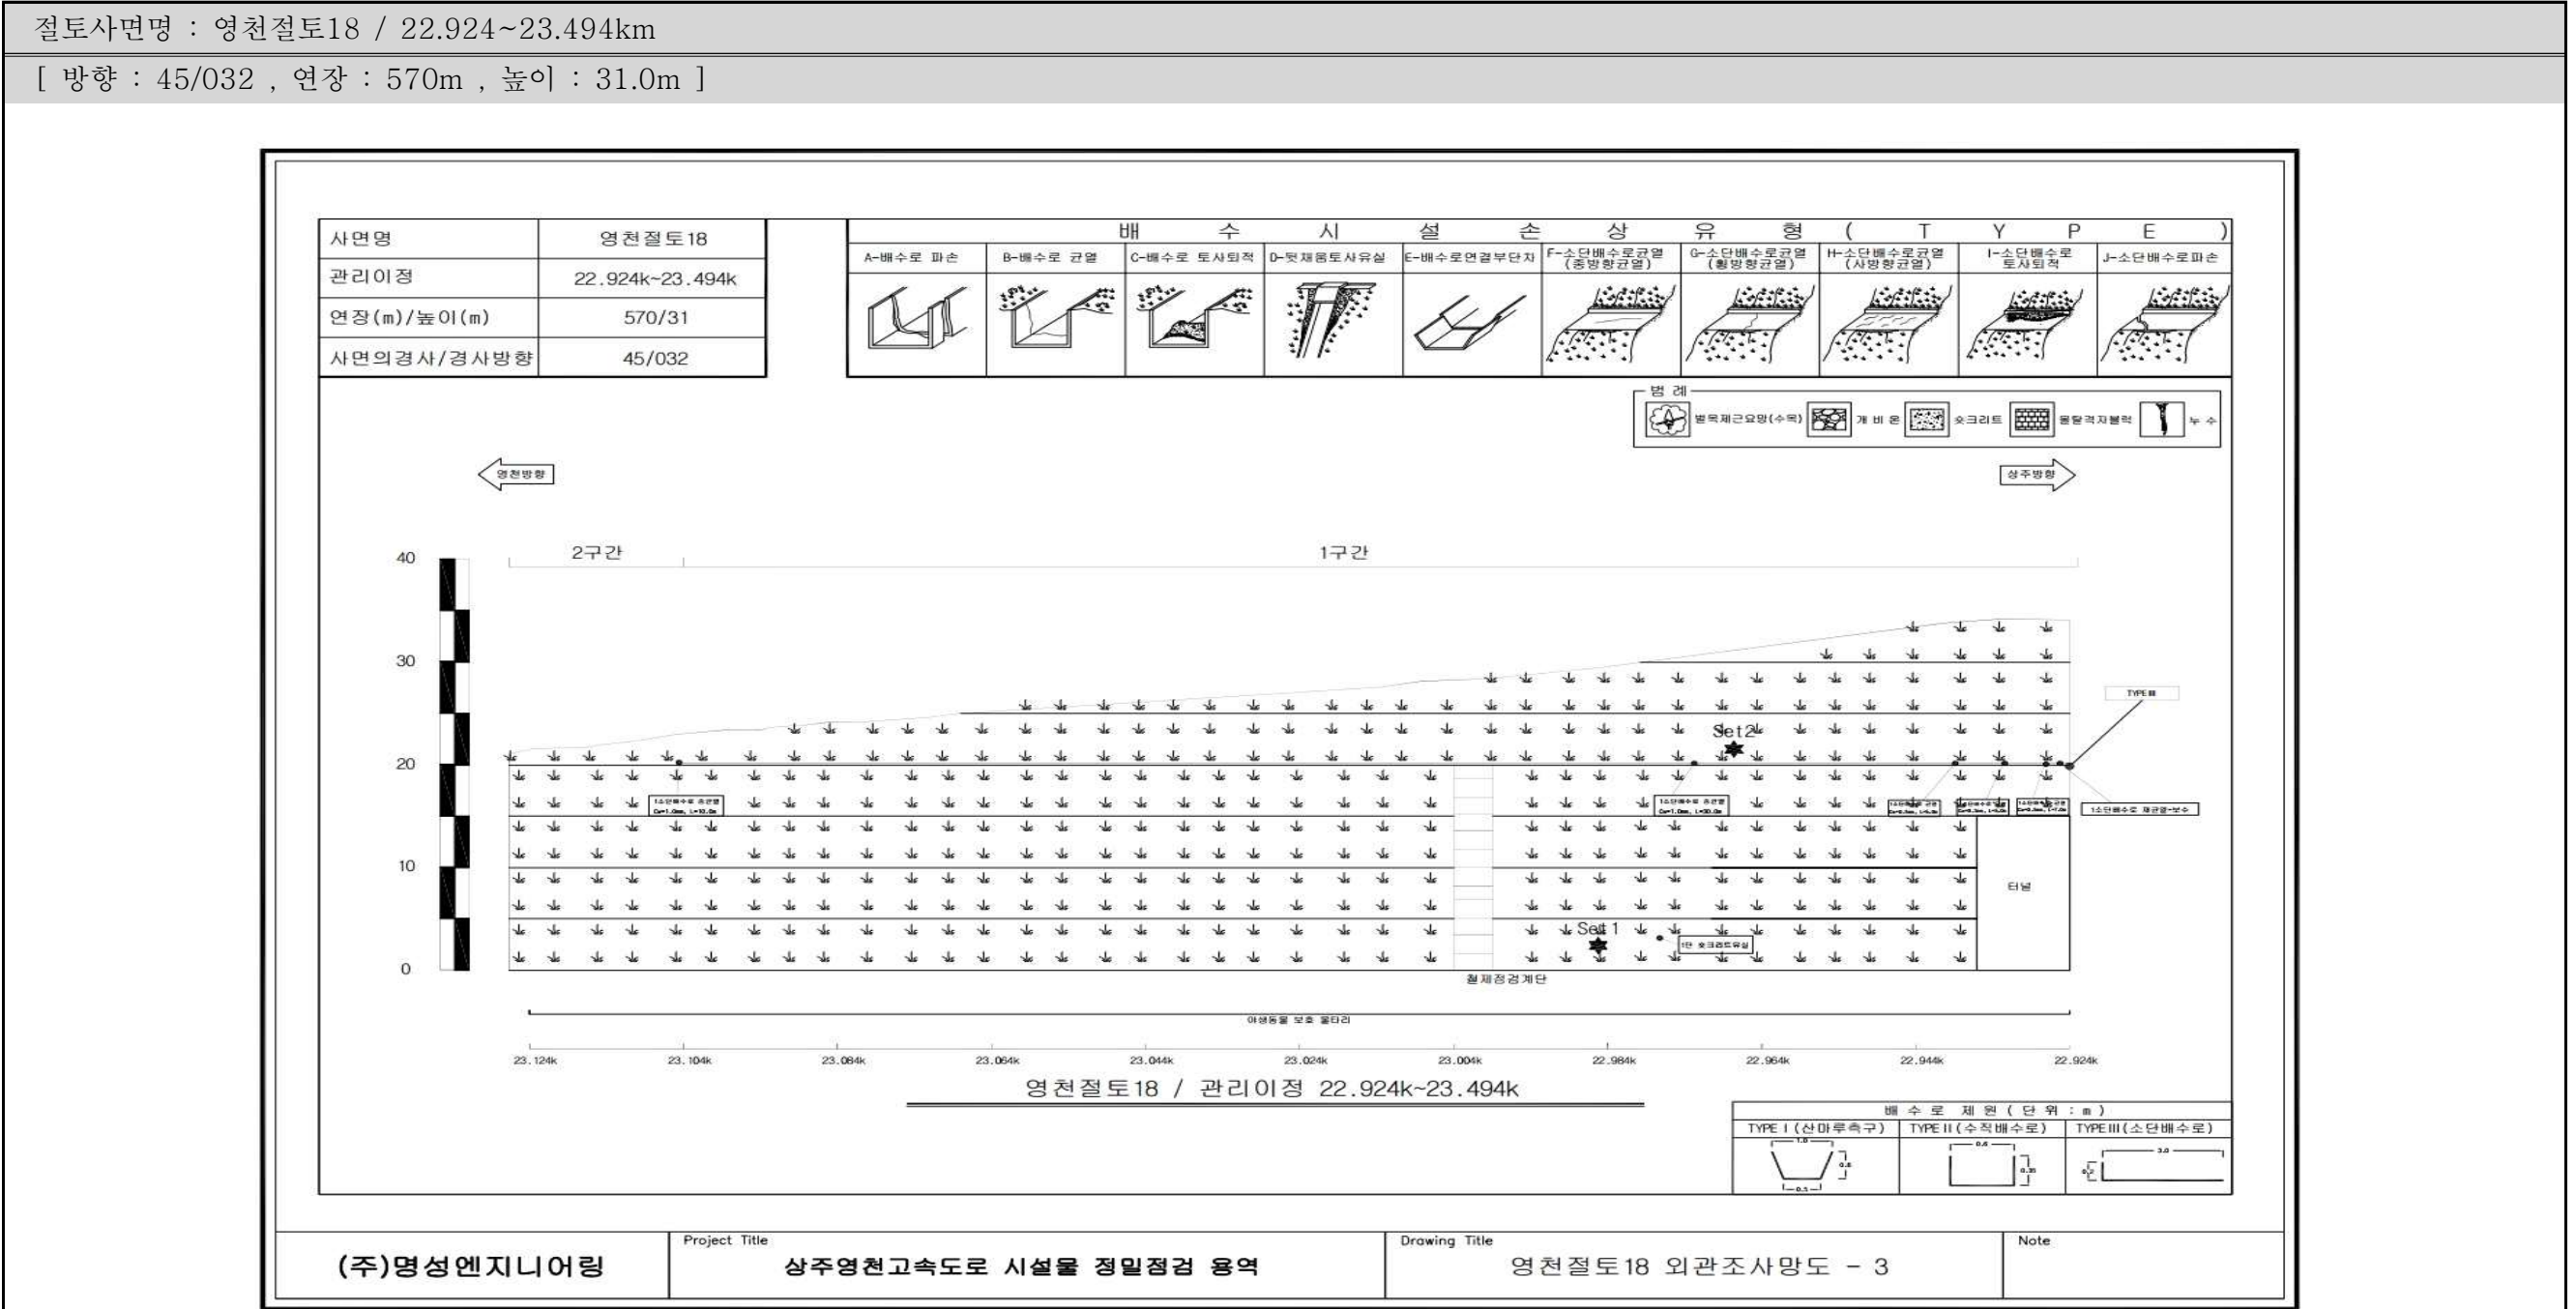
18.3.2 외관조사 결과 현황도(Face Map)

- 배수시설의 배수기능에 큰 문제는 없는 것으로 조사되었다.
- 배수시설에 대한 점검결과, 소단배수로에 종방향 균열이 일부 조사되었다.

| 구 분 | 손상내용 | 수량 | 비고 |
|---|---|---|---|
| 1구간 | 소단배수로 균열 | L=40.0m, 2EA | |

| 대 책 | 균열보수 | 대 책 | 균열보수 |
