# 19. 영천절토19

### 19.1 시설물의 개요

본 시설물은 경상북도 군위군 소보면 달산리(상주영천고속도로 24.754~24.974km)에 위치한 사면으로서 총 연장 220.0m, 높이 37.0m의 절토사면으로 시공되어 있다.

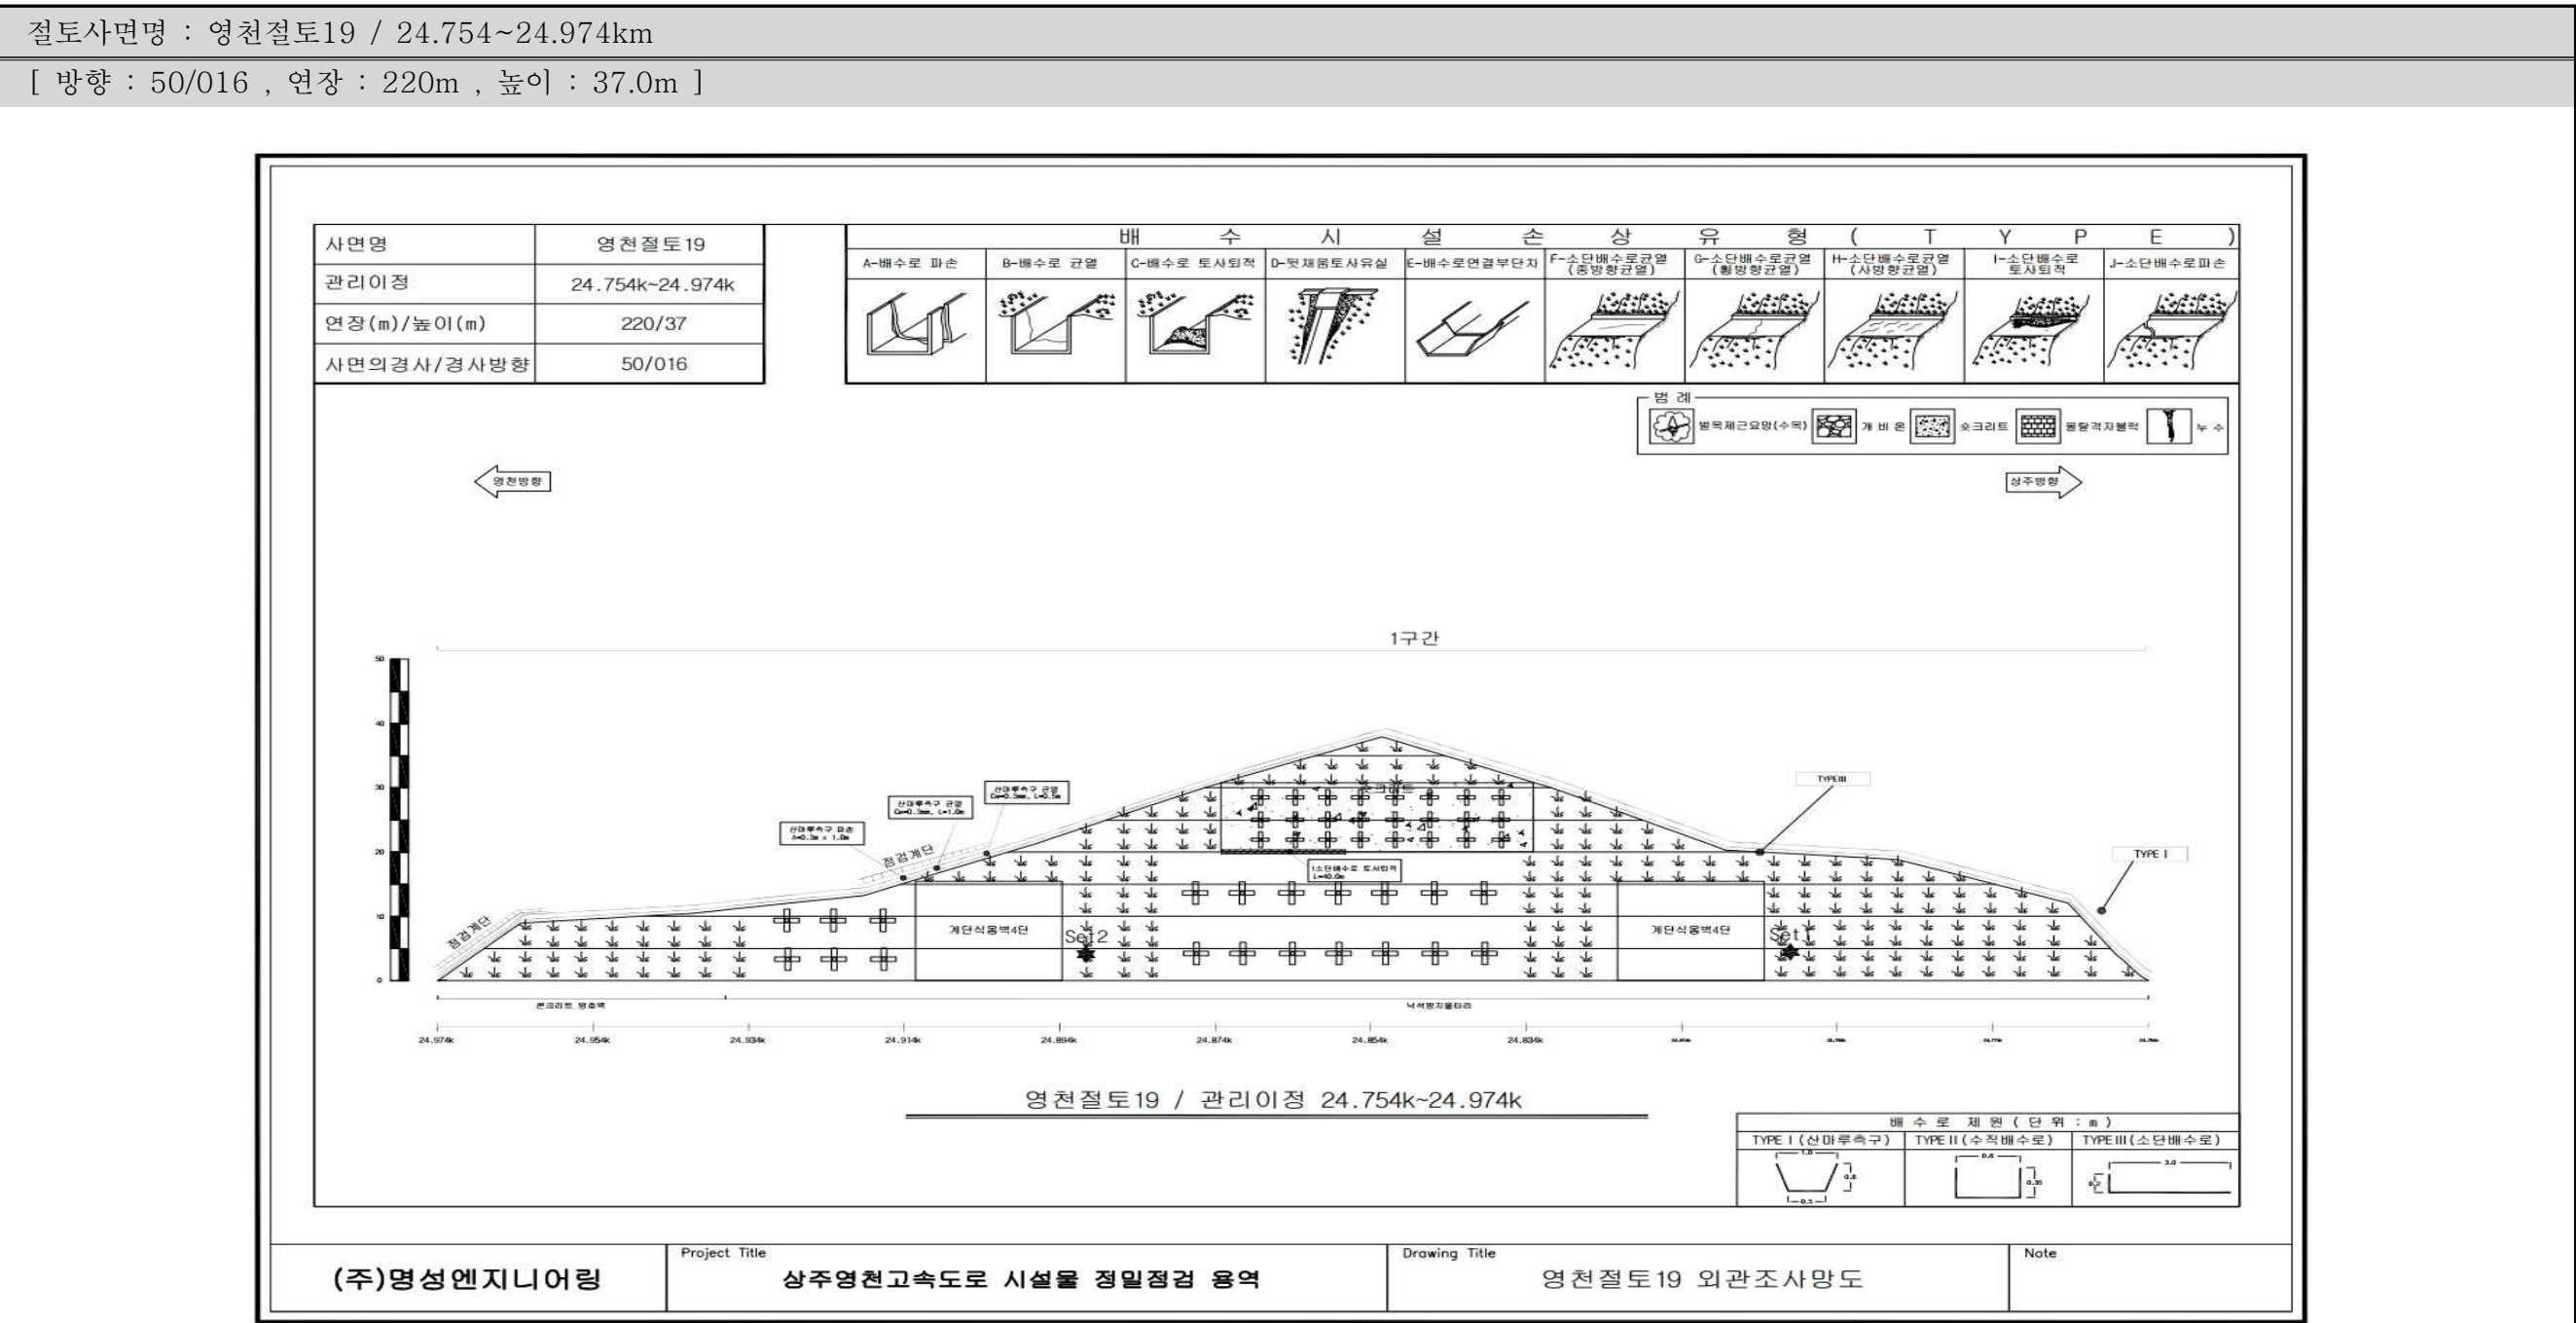
19.3.2 외관조사 결과 현황도(Face Map)

본 사면은 연장 220m의 사면으로서, 외관조사시 실시한 구간분할과 동일하게 1구간으로 분할하여 손상상태 및 파괴요인에 대한 평가를 실시하였다. 사면분류를 위해 특성조사를 실시한 위치는 외관조사결과현황도(Face Map)에 Set1~2으로 표기하였다.

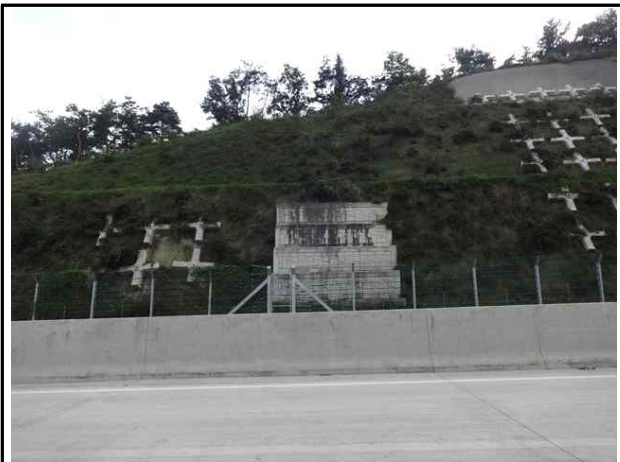
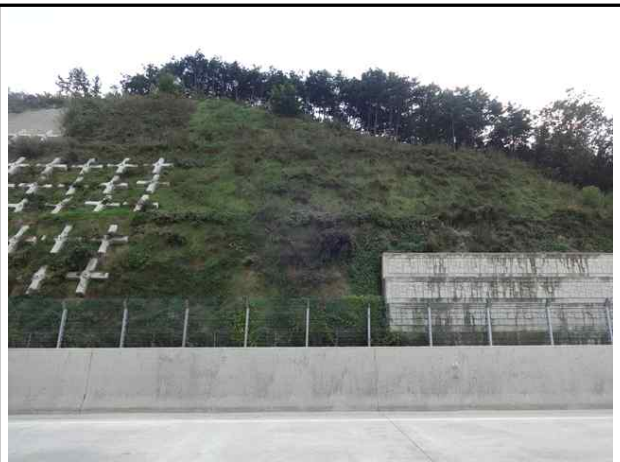
| 구 분 | | 손상내용 | | 수량 | 비고 |
|---|--|---|--|---|---|
| 1구간 | | 상태양호 | | — | |

| 현 황 | 옹벽 전경 | 현 황 | 옹벽, 격자앵커 전경 |
