## 24. 상주절토24

### 24.1 시설물의 개요

본 시설물은 경상북도 군위군 소보면 서경리(상주영천고속도로 30.413~30.588km)에 위치한 사면으로서 총 연장 175.0m, 높이 45.3m의 절토사면으로 시공되어 있다.

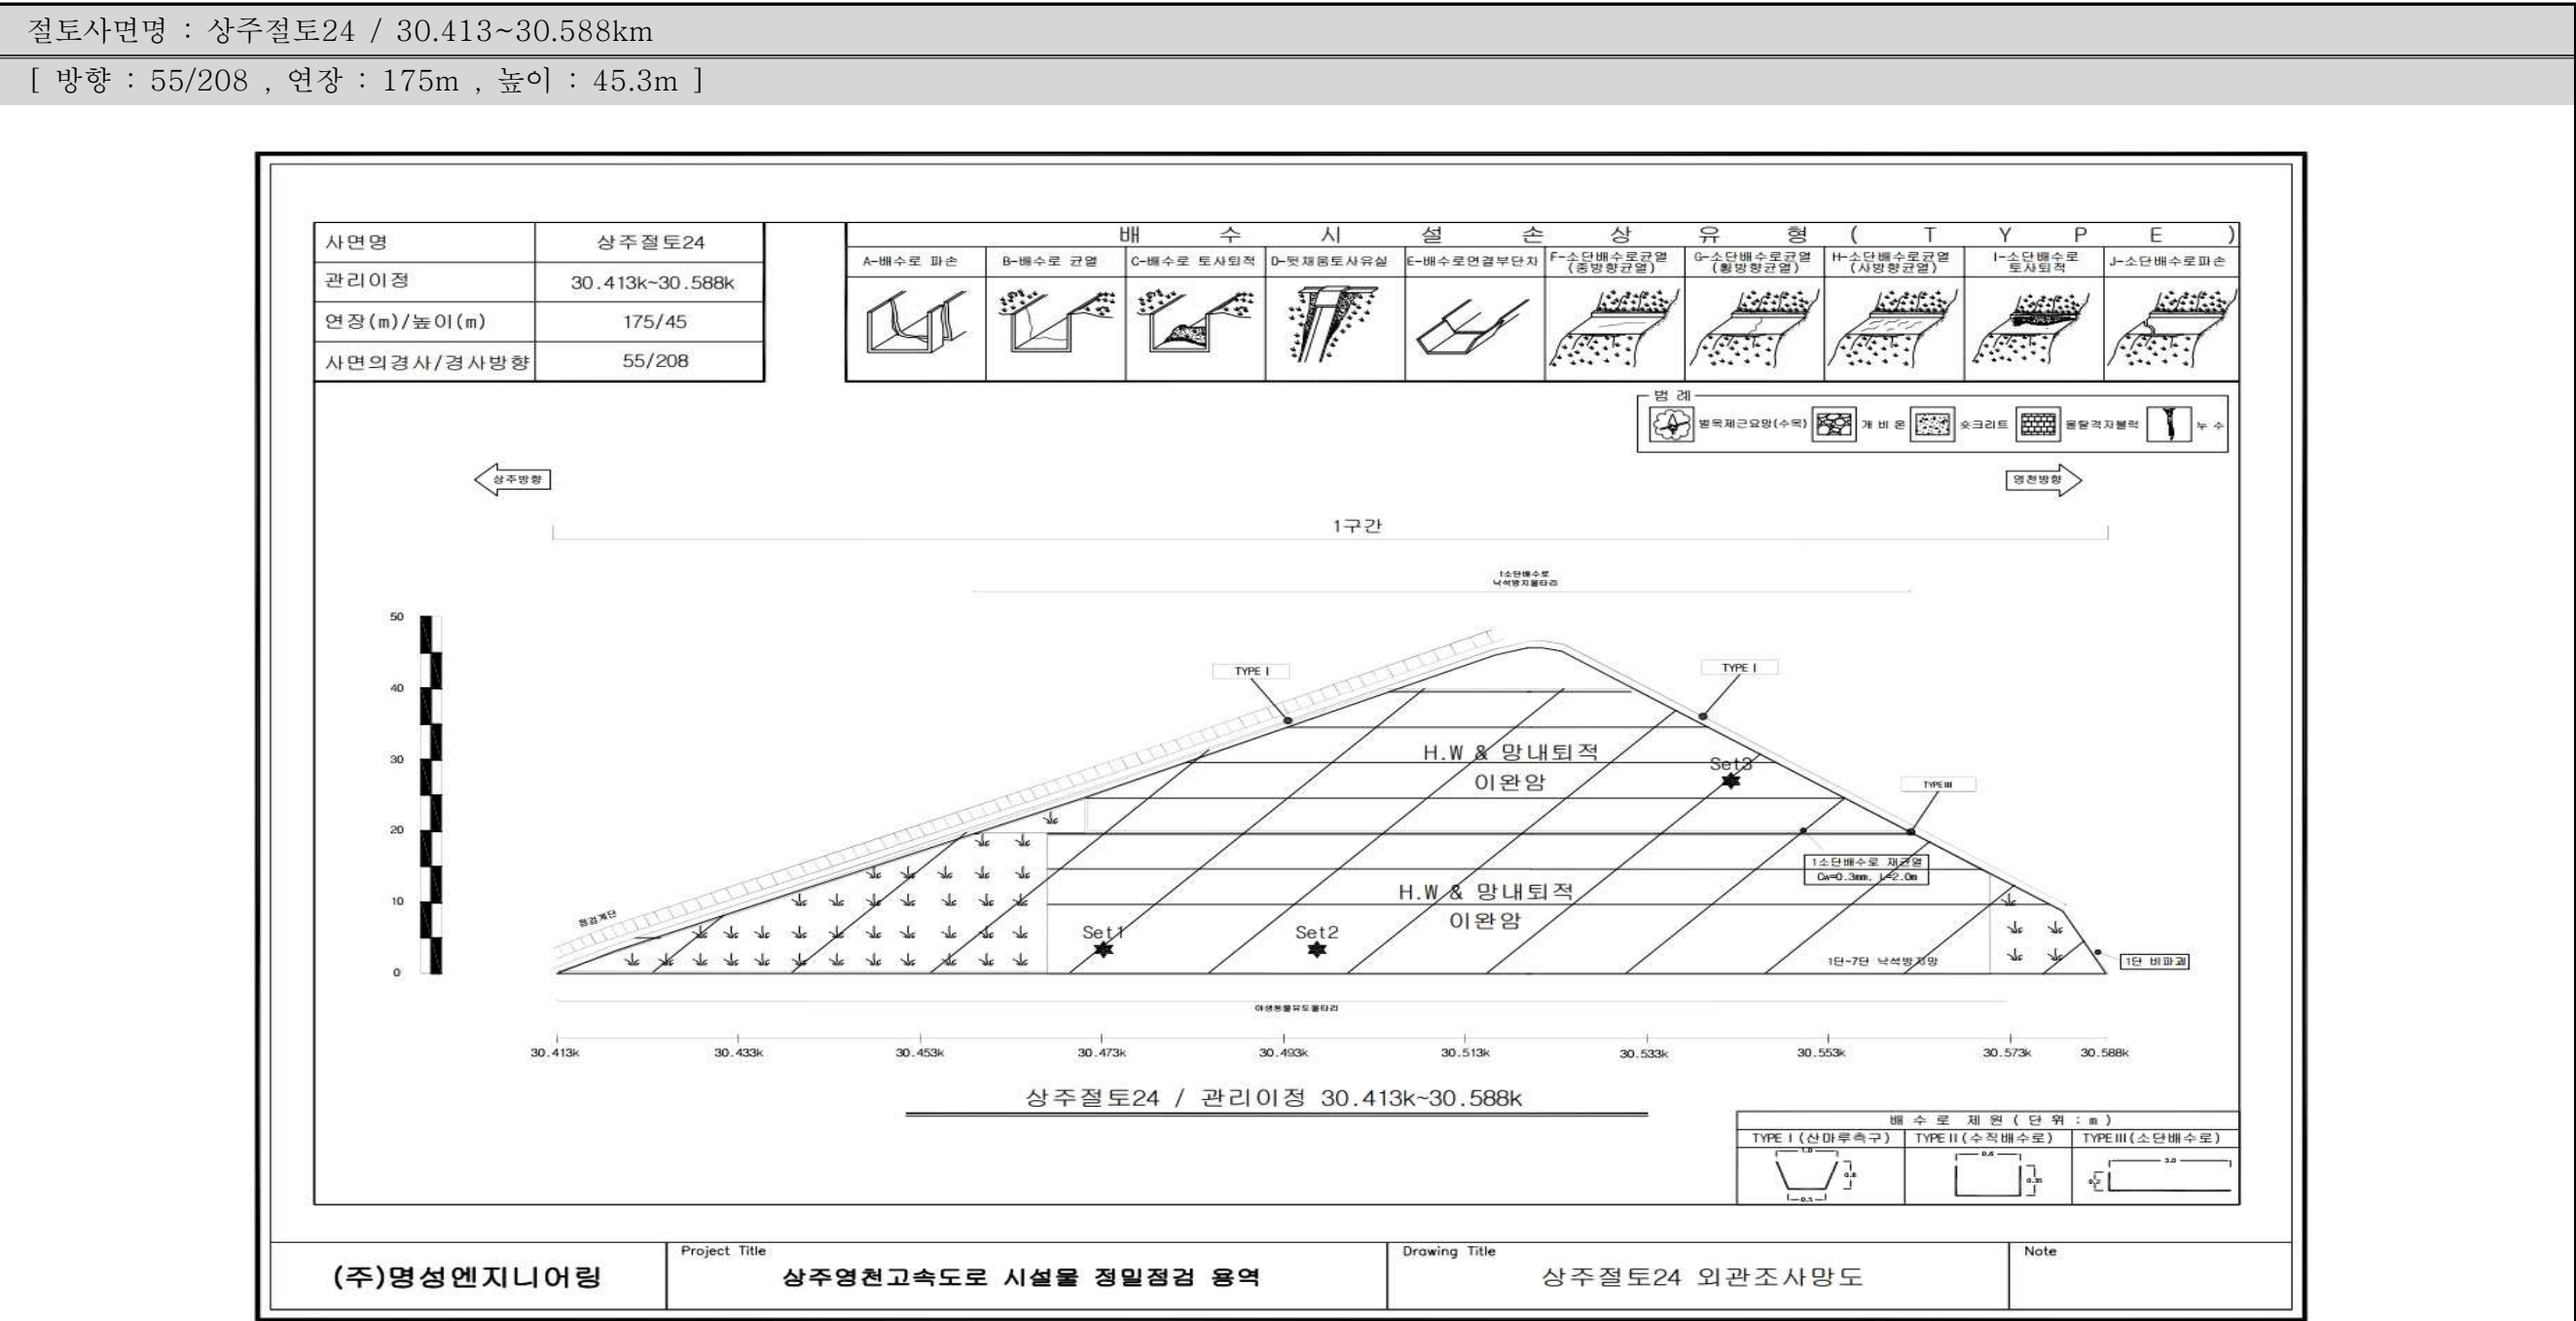
24.3.2 외관조사 결과 현황도(Face Map)

- 배수시설의 배수기능에 큰 문제는 없는 것으로 조사되었다.
- 배수시설에 대한 점검결과, 소단배수로에 균열이 일부 조사되었다.

| 구 분 | 손상내용 | 수량 | 비고 |
|---|---|---|---|
| 1구간 | 소단배수로 균열 | L=2.0m, 1EA | |

| 현 황 | 30.540K 소단배수로 균열 |

| 대 책 | 균열보수 |

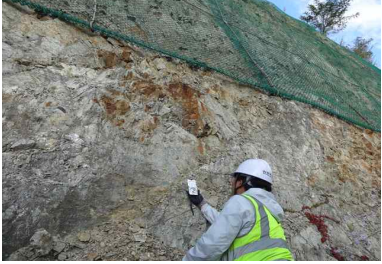
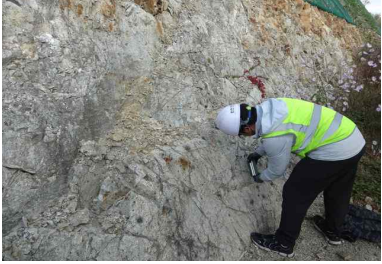
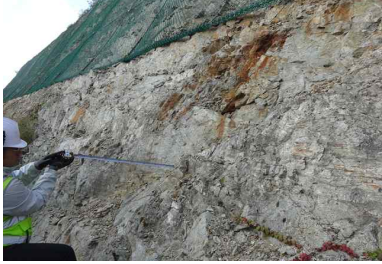
【그림 24.3.5】 불연속면 측정 현황

| 절리경사/방향 측정 | 거칠기 측정 | 틈새 측정 |
