## 25. 영천절토25

### 25.1 시설물의 개요

본 시설물은 경상북도 군위군 소보면 산법리(상주영천고속도로 31.213~31.733km)에 위치한 사면으로서 총 연장 520.0m, 높이 96.0m의 절토사면으로 시공되어 있다.

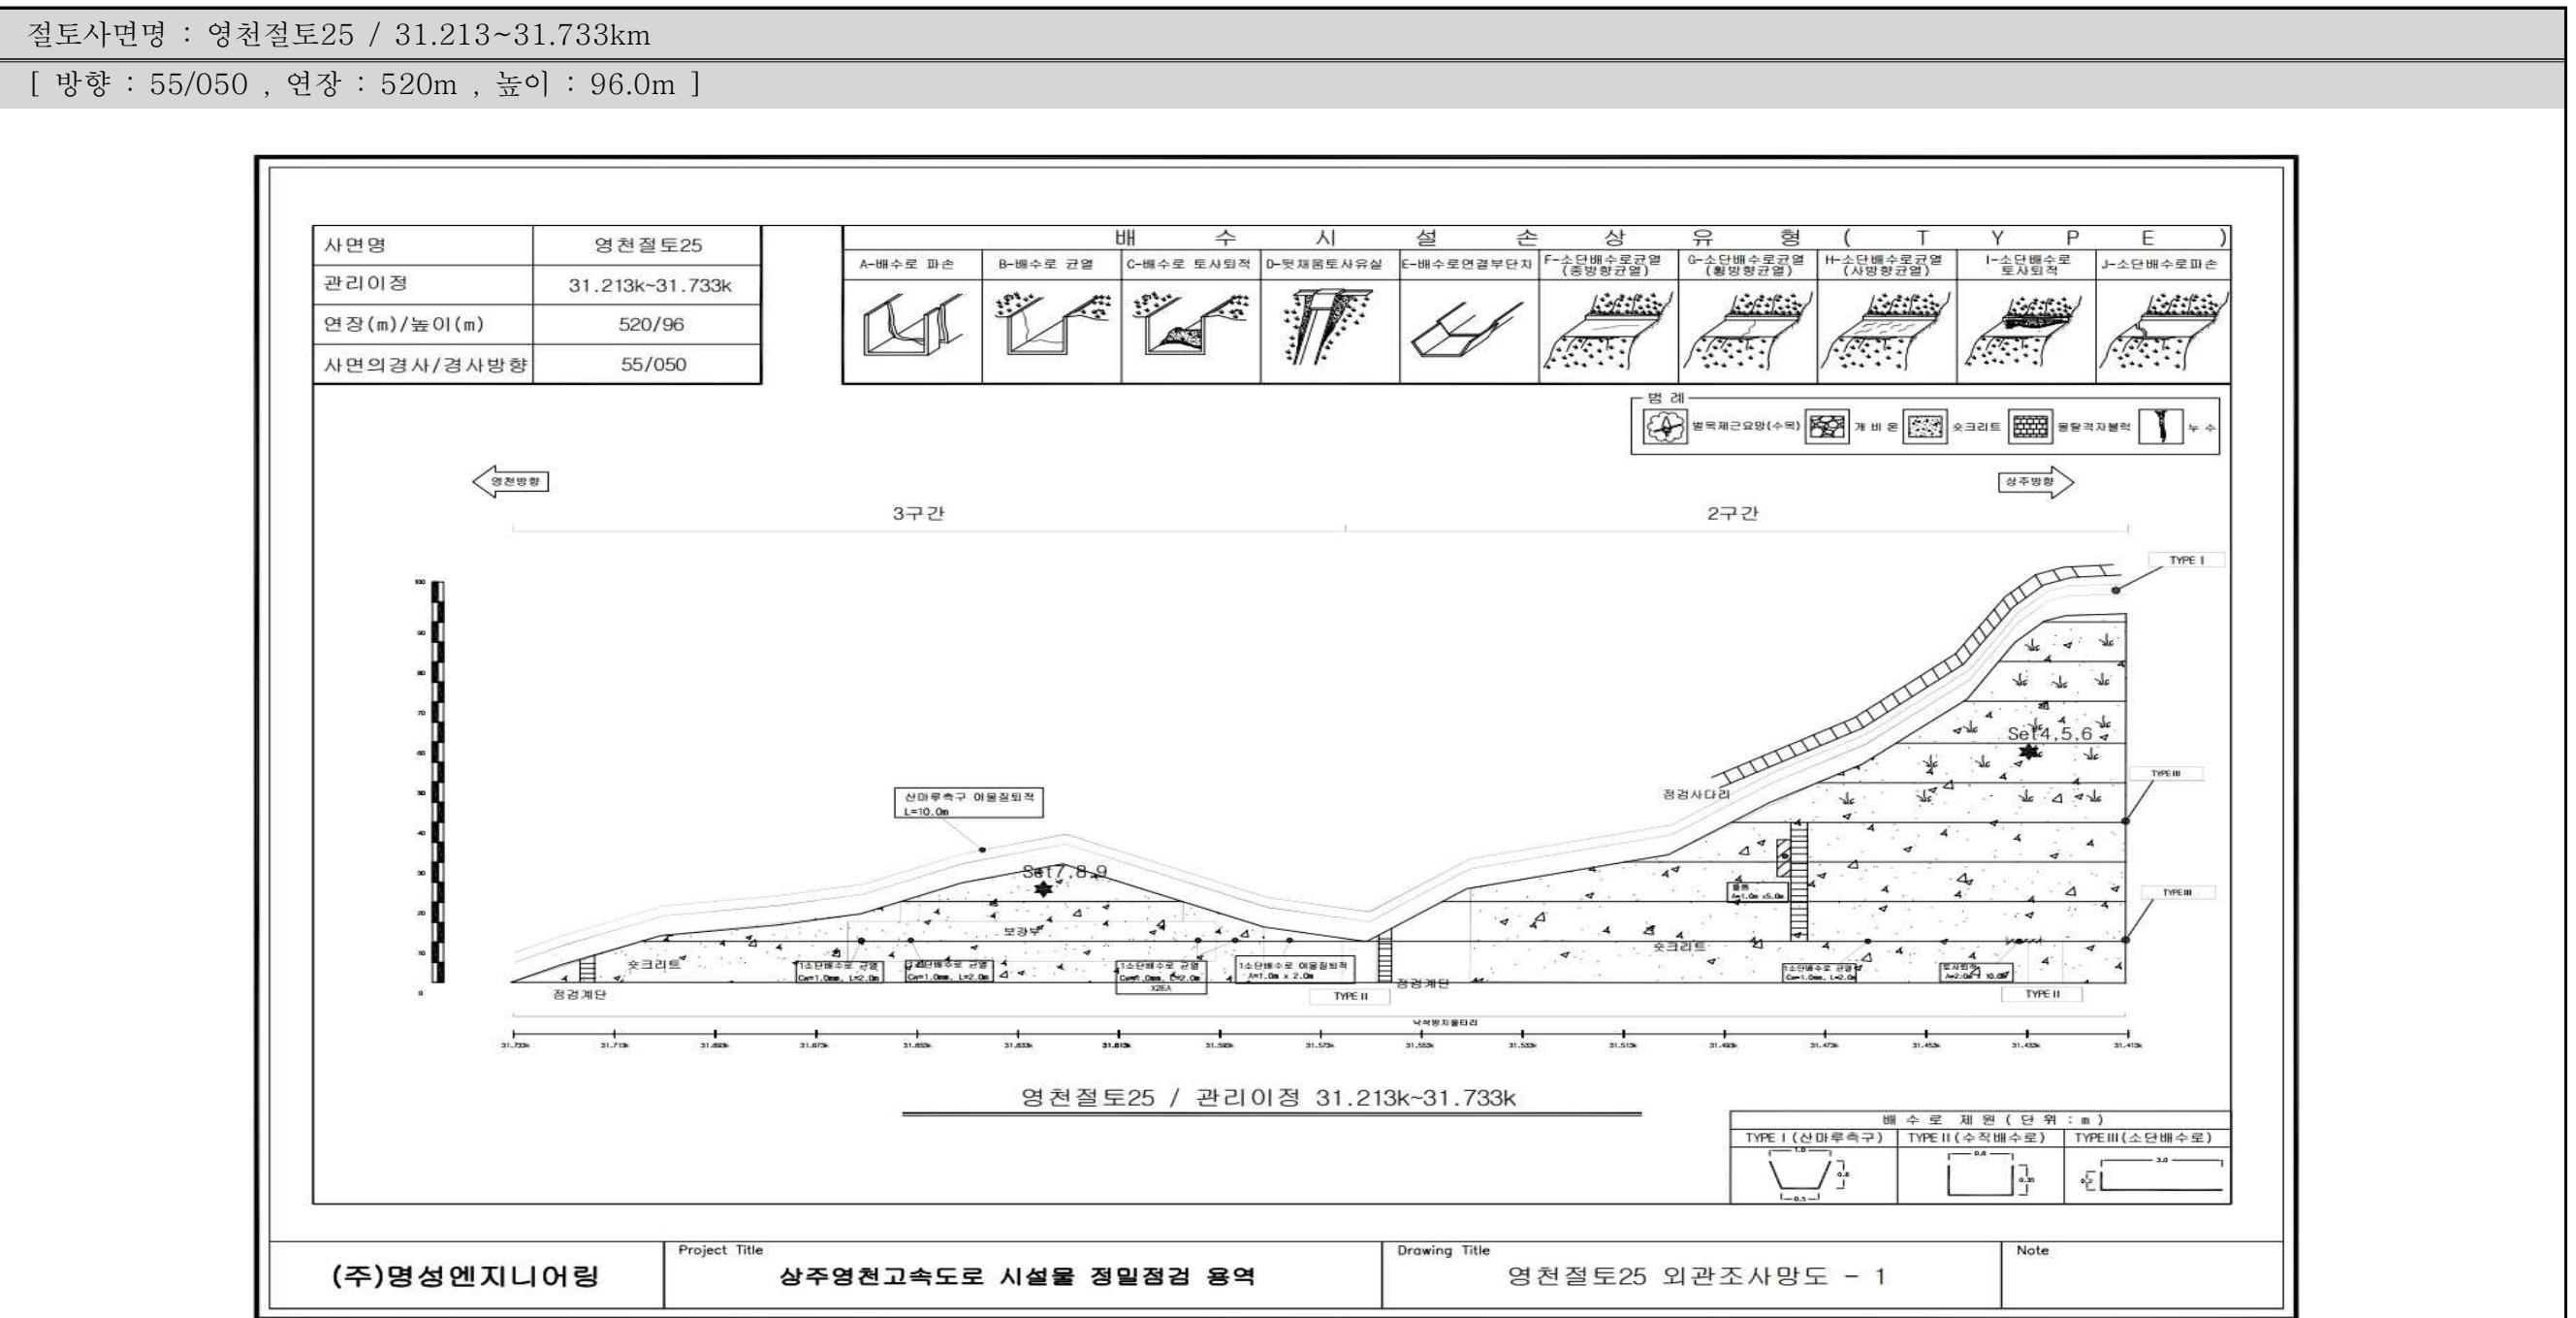
25.3.2 외관조사 결과 현황도(Face Map)

- 배수시설의 배수기능에 큰 문제는 없는 것으로 조사되었다.
- 배수시설에 대한 점검결과, 소단배수로에 균열이 일부 조사되었다.

- 사면보호/보강시설은 기능발휘에 큰 문제가 없는 것으로 조사되었다.
- 점검결과, 손상으로 슛크리트 균열 및 들뜸, 소단 낙석방지울타리 망파손 등의 손상이 조사되었다. 슛크리트 균열에 대한 보수가 필요하며, 들뜸부는 주의관찰 후 손상의 증가시 조치가 필요하다.
