## **26. 영천절토26**

### 26.1 시설물의 개요

본 시설물은 경상북도 군위군 소보면 평호리(상주영천고속도로 33.628~33.933km)에 위치한 사면으로서 총 연장 305.0m, 높이 47.0m의 절토사면으로 시공되어 있다.

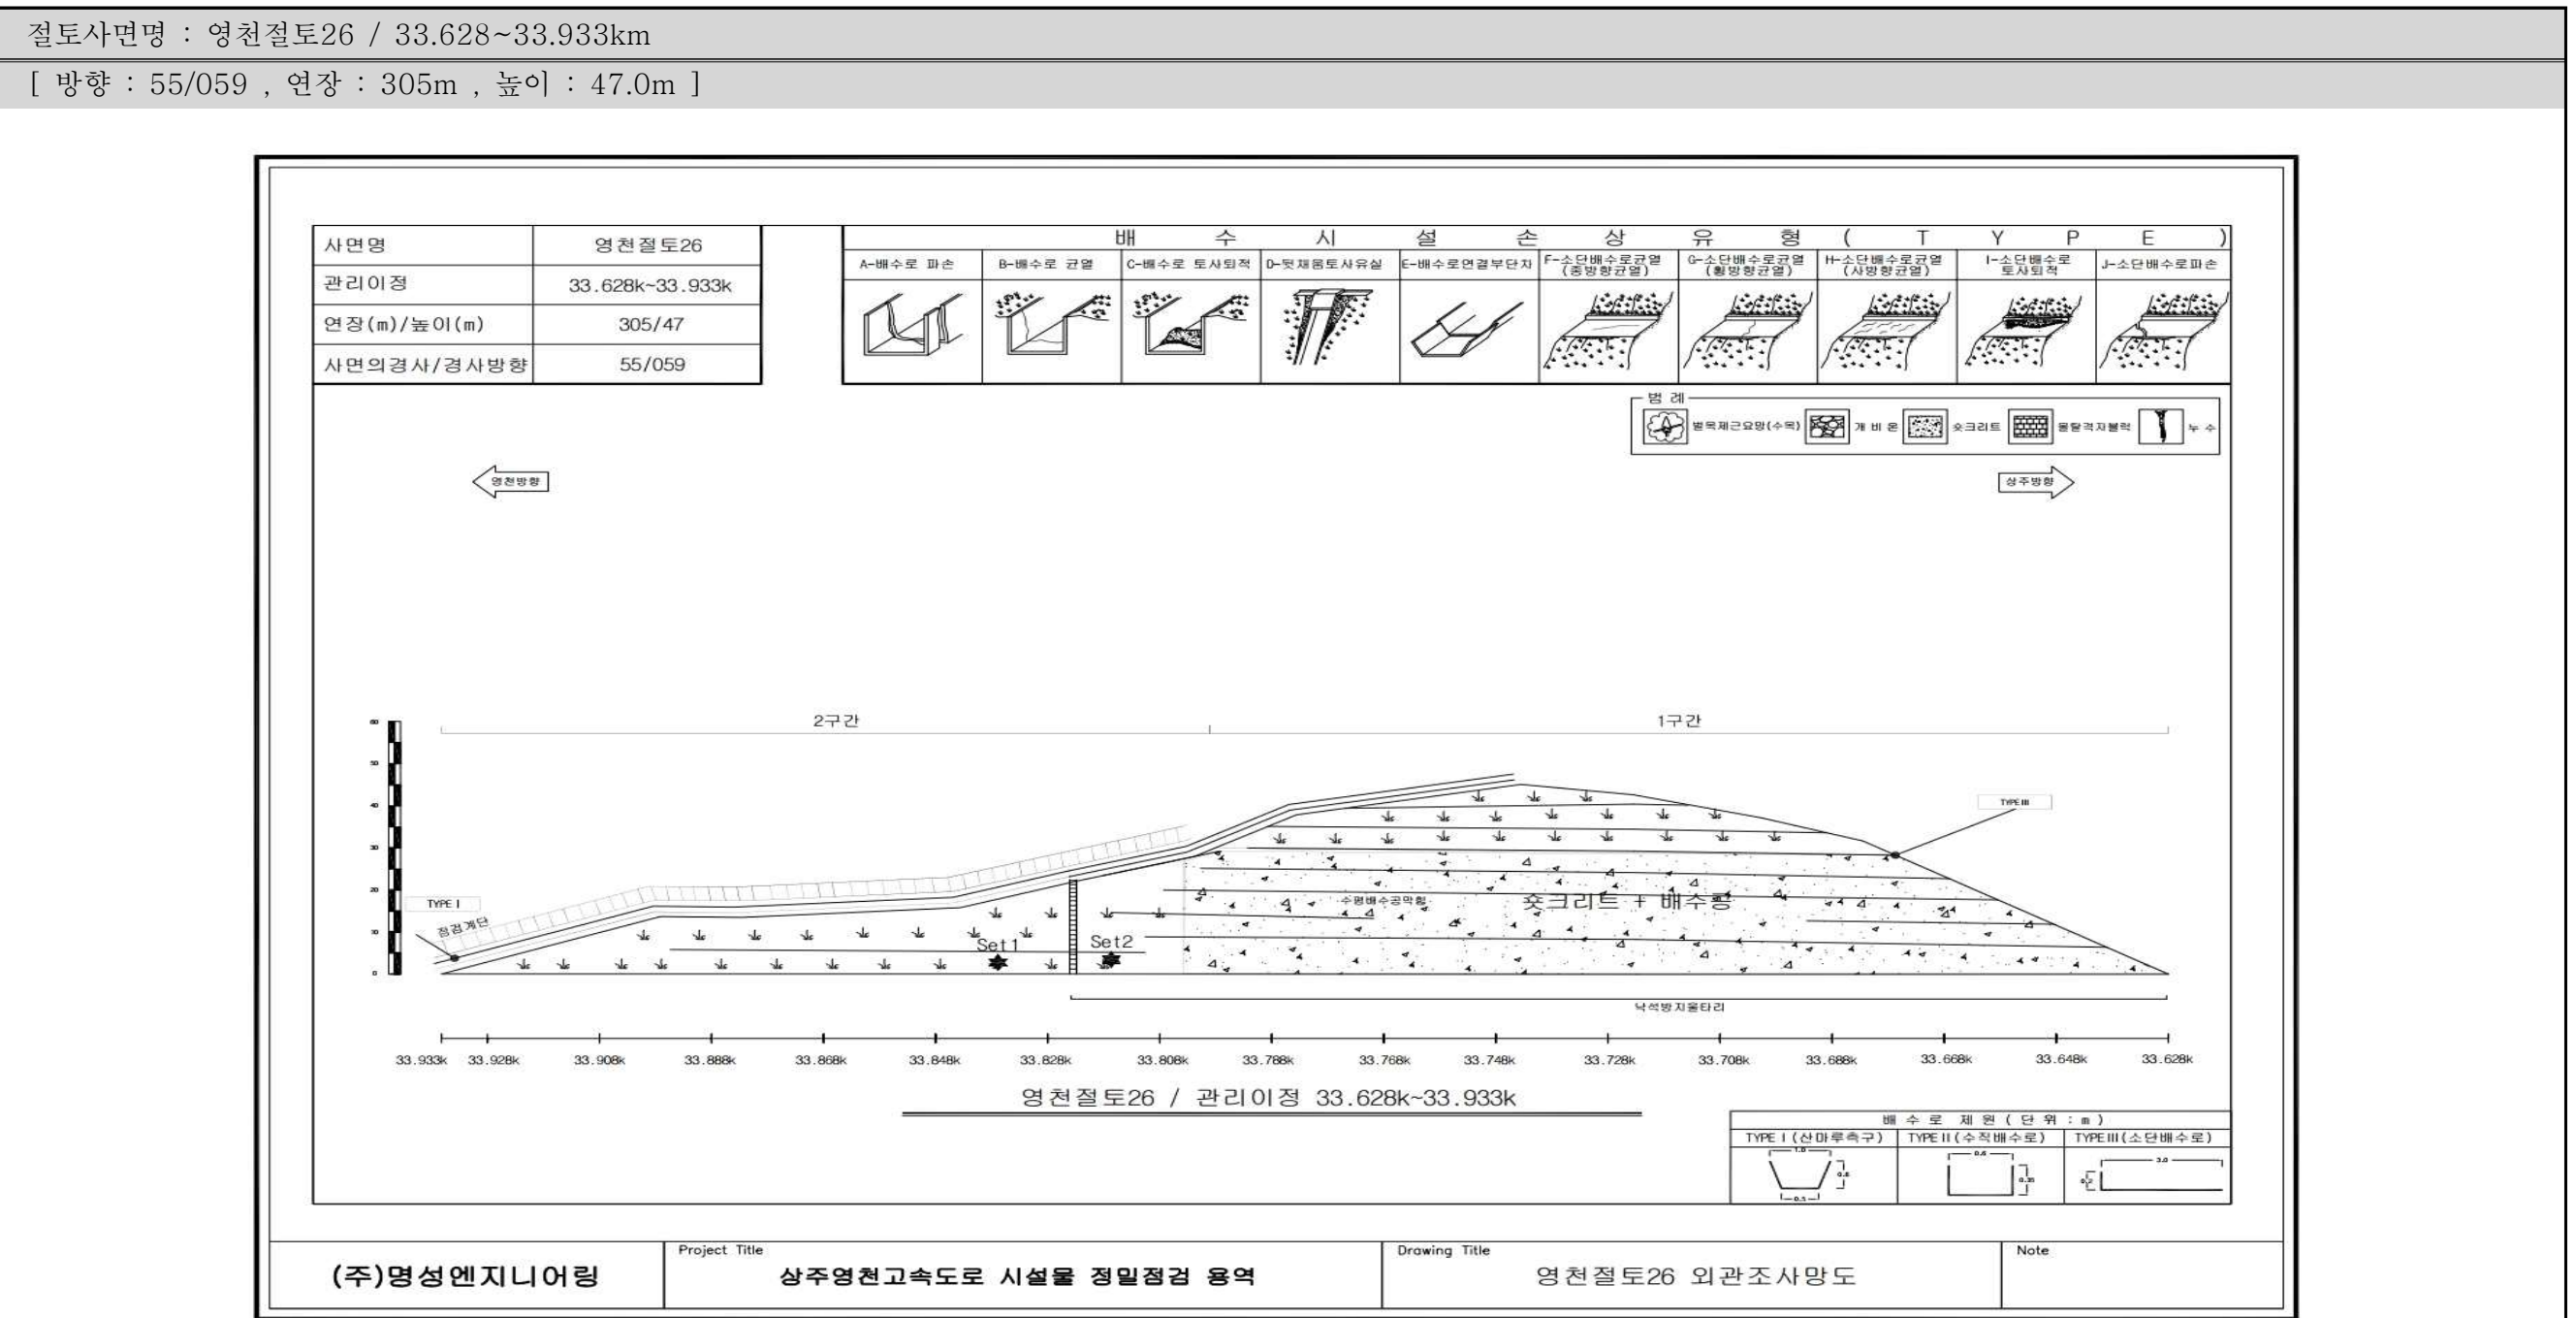
26.3.2 외관조사 결과 현황도(Face Map)

본 사면은 연장 305m의 사면으로서, 외관조사시 실시한 구간분할과 동일하게 2구간으로 분할하여 손상상태 및 파괴요인에 대한 평가를 실시하였다. 사면분류를 위해 특성조사를 실시한 위치는 외관조사결과현황도(Face Map)에 Set1~2으로 표기하였다.
