## 42. 상주절토42

### 42.1 시설물의 개요

본 시설물은 경상북도 영천시 신녕면 치산리(상주영천고속도로 58.638~58.798km)에 위치한 사면으로서 총 연장 160m, 높이 37.0m의 절토사면으로 시공되어 있다.

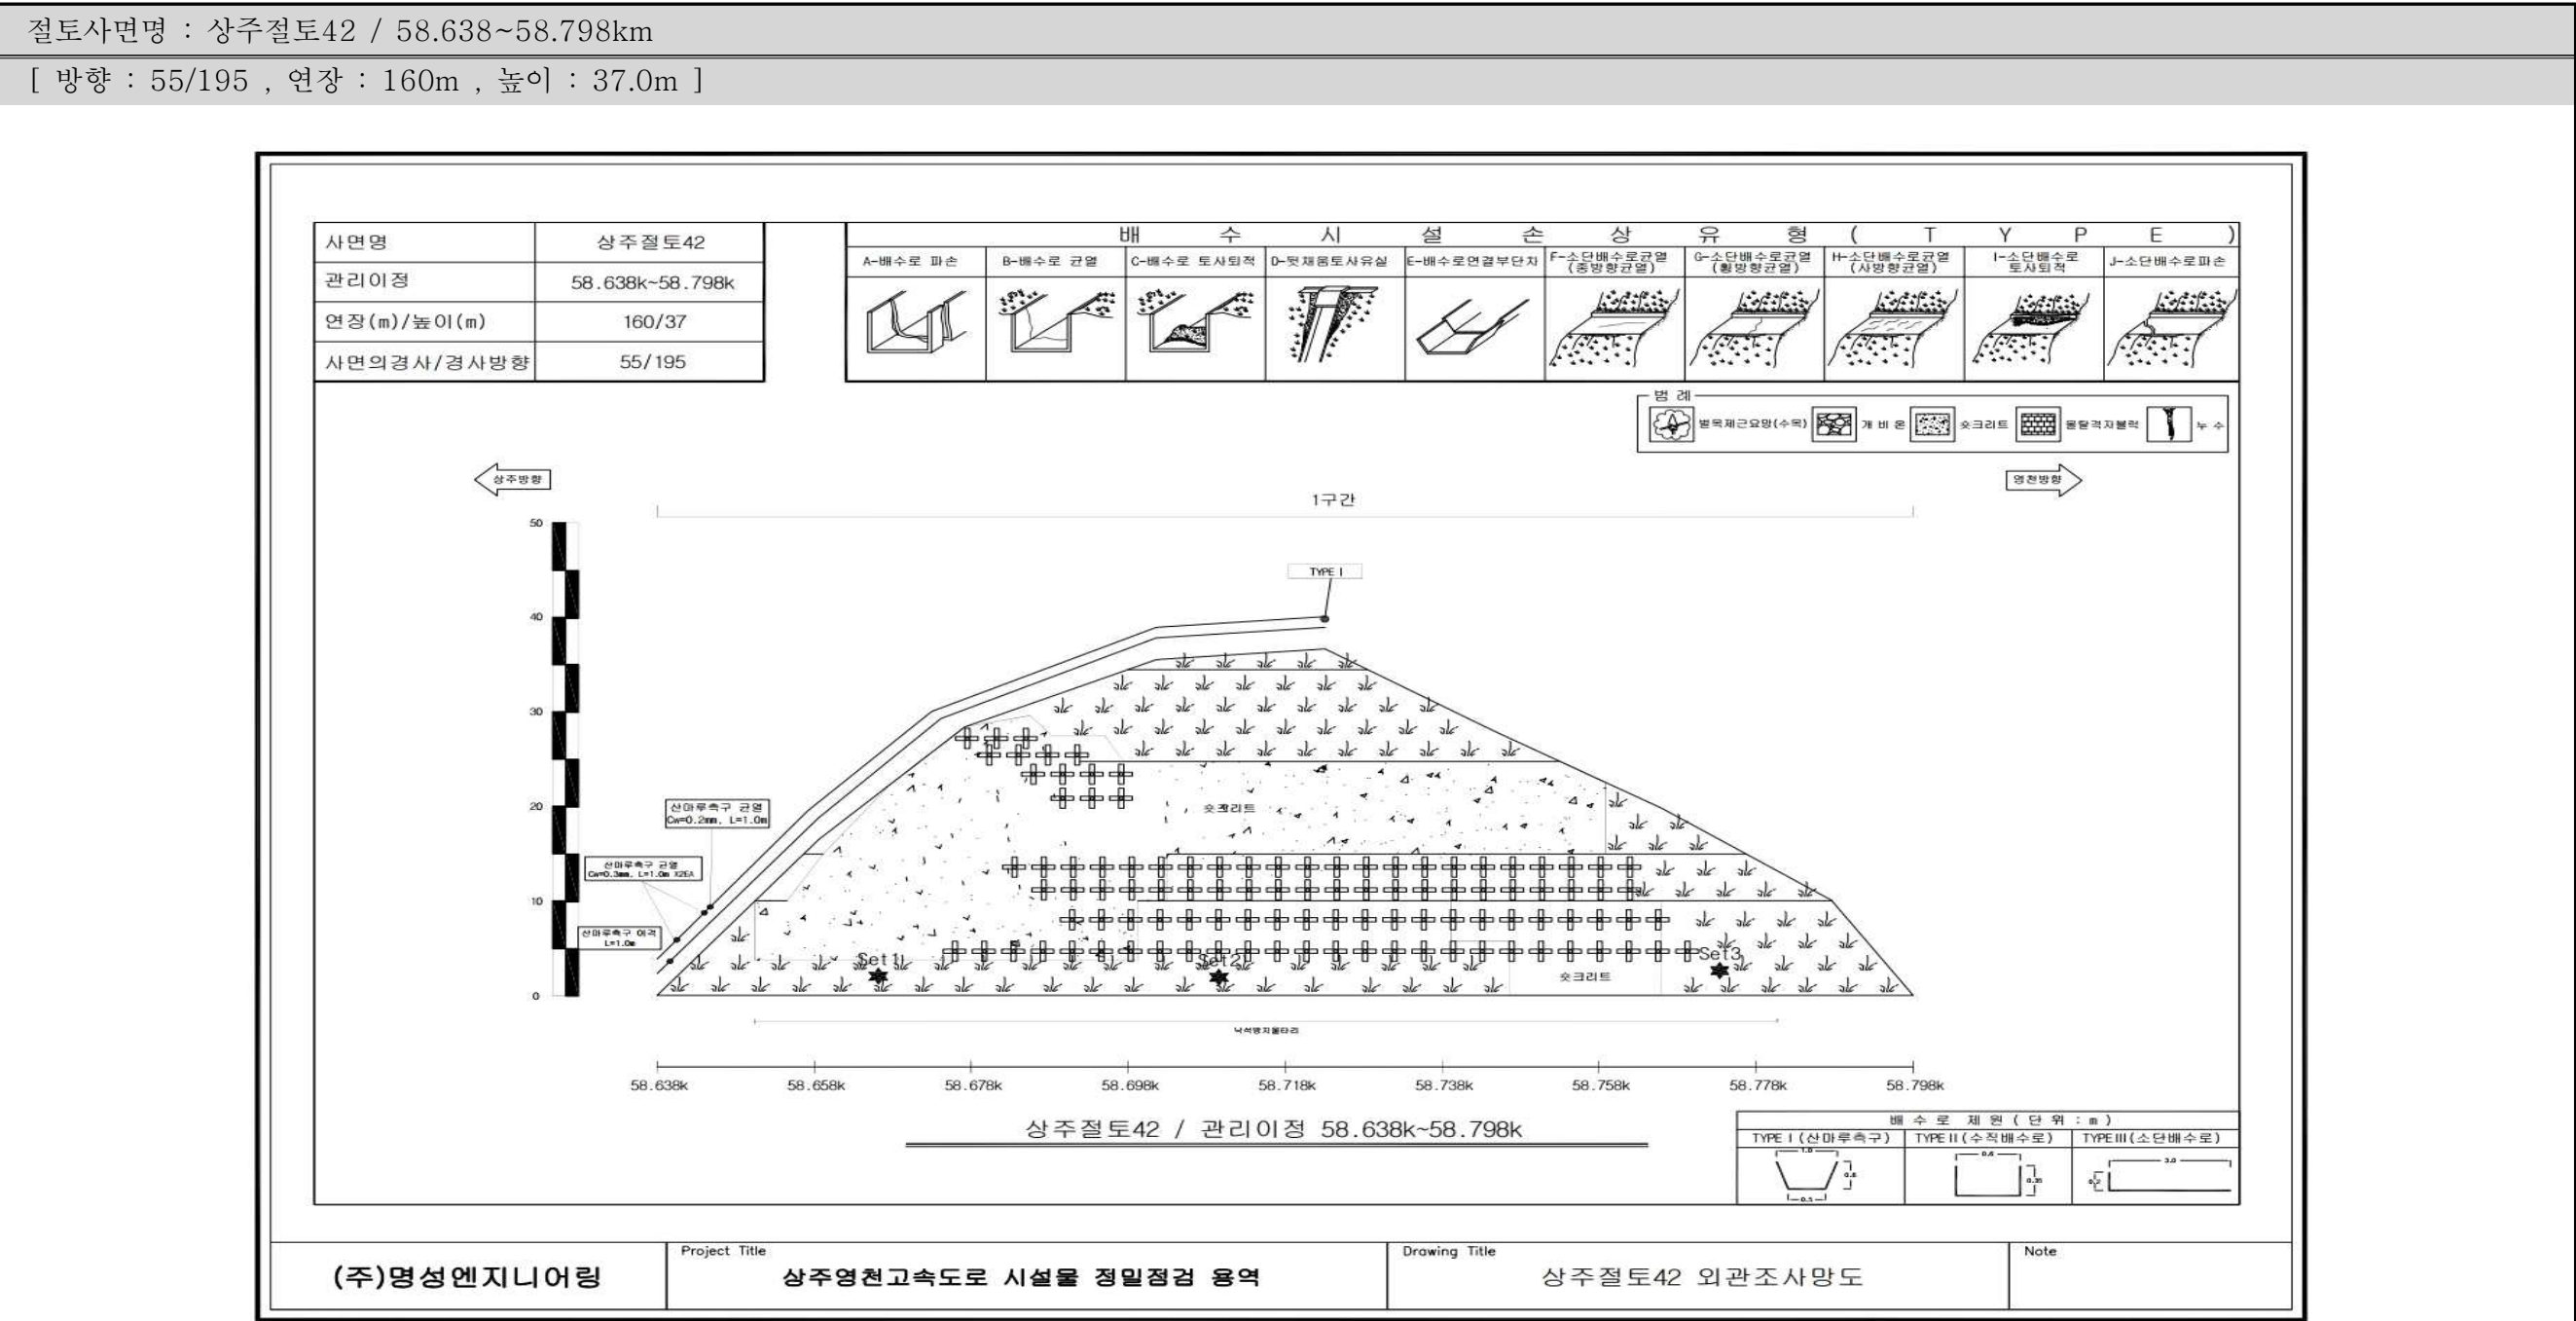
42.3.2 외관조사 결과 현황도(Face Map)

- 배수시설의 배수기능에 큰 문제는 없는 것으로 조사되었다.
- 점검결과, 산마루측구에 균열이 일부 조사되었고, 보수가 필요한 상태이다.

| 구 분 | 점검 결과 | 보수·보강 방안 |
|---|---|---|
| 결과요약 | <p>사면 식생공이 시공되어 있으며, 노출암에서 확인할 수 있는 암반의 풍화등급은 약한풍화(SW)~심한풍화(HW) 정도이다. 사면 전반적으로 식생상태가 양호~보통인 것으로 조사되었다. 산마루측구 균열이 일부 조사되었으나, 배수기능에 큰 문제는 없는 것으로 조사되었다. 사면보호/보강시설은 기능발휘에 큰 문제가 없는 것으로 조사되었다.</p> | |
