## **46. 영천절토46**

### 46.1 시설물의 개요

본 시설물은 경상북도 영천시 화산면 효정리(상주영천고속도로 70.058~70.418km)에 위치한 사면으로서 총 연장 360.0m, 높이 47.0m의 절토사면으로 시공되어 있다.

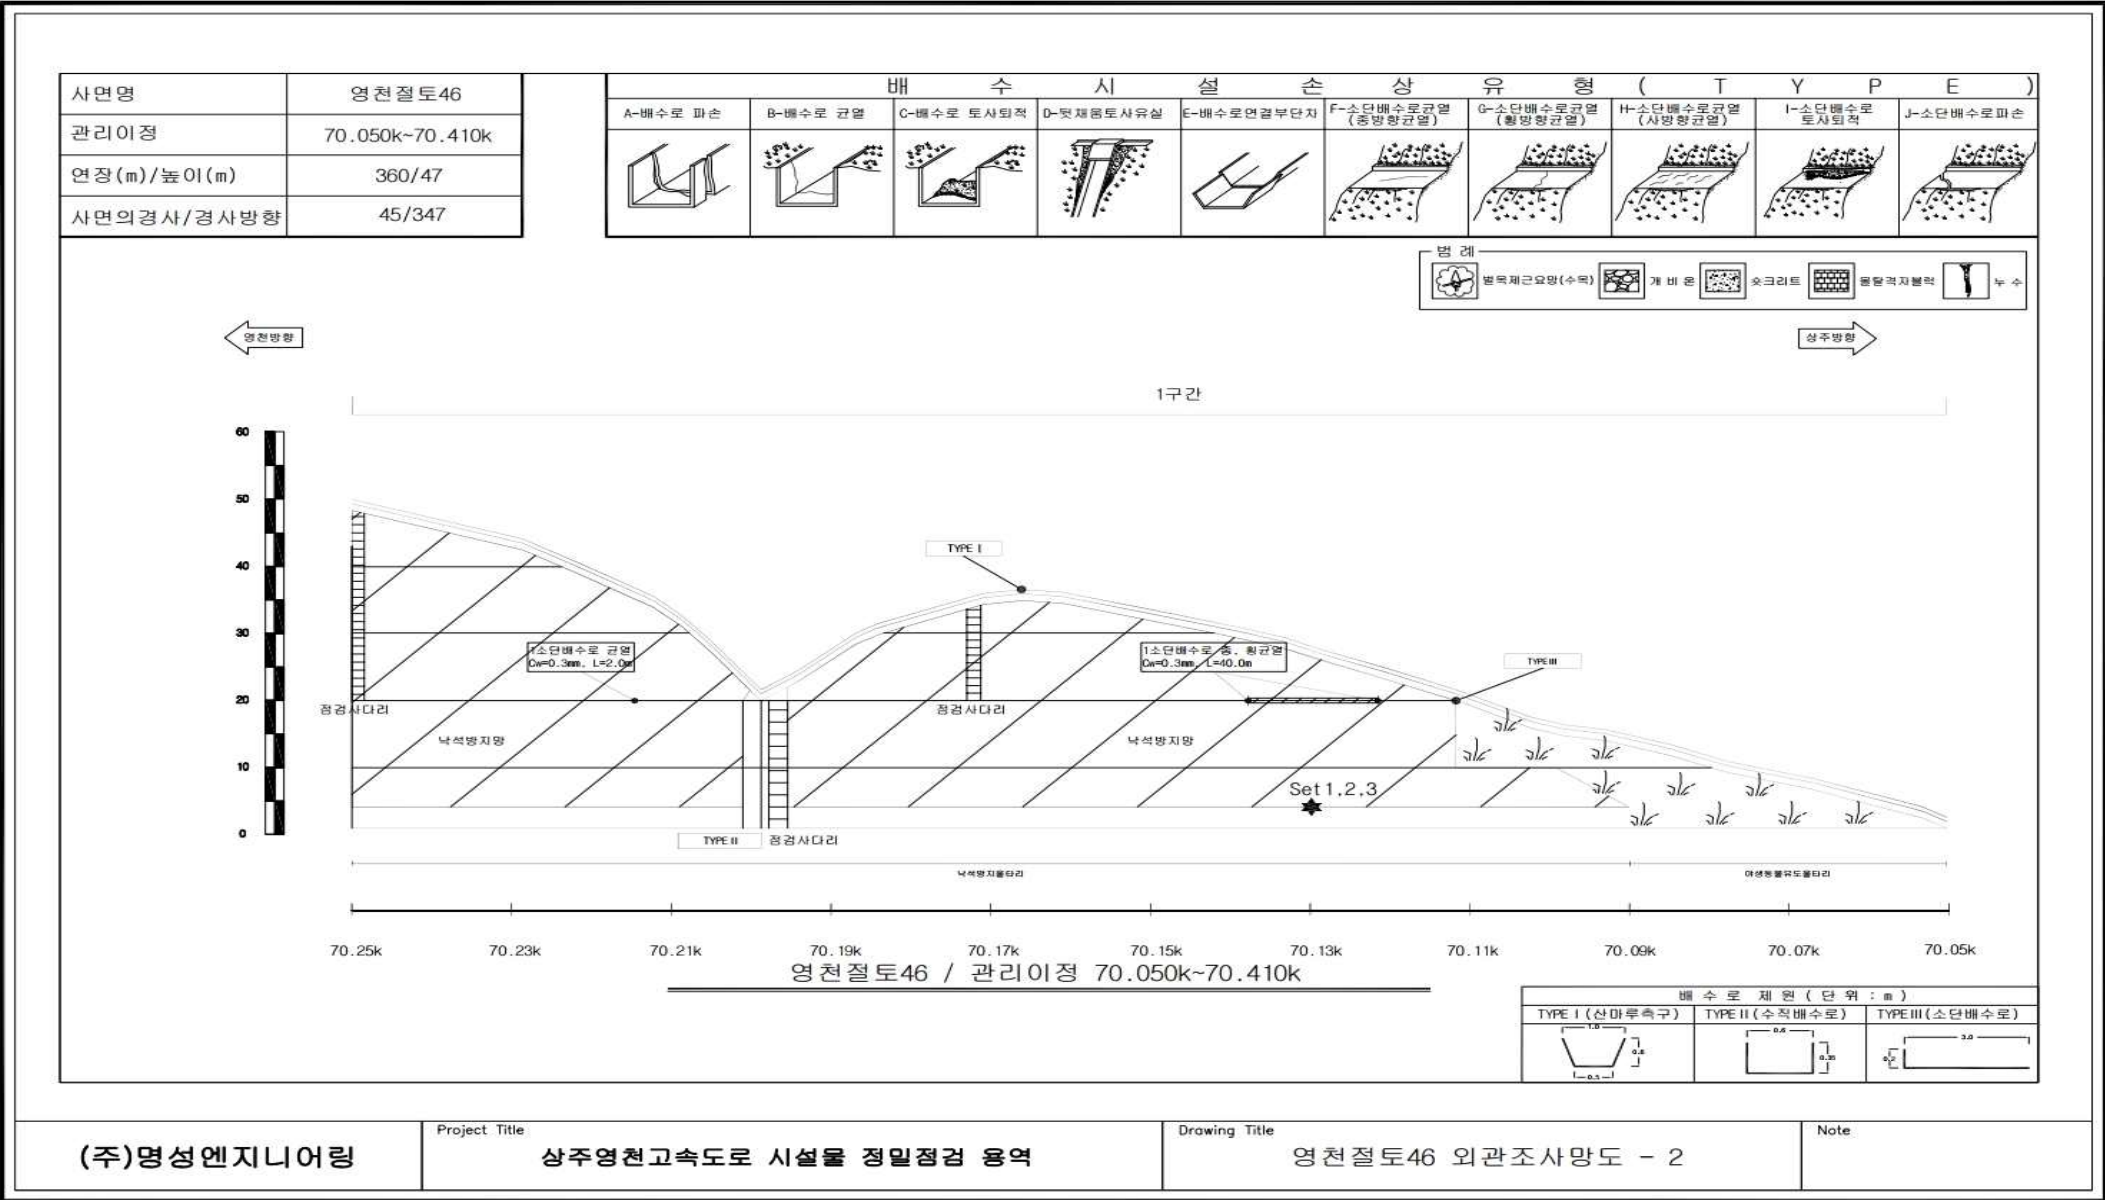
절토사면명 : 영천절토46 / 70.058~70.418km

| 구 분 | 손상내용 | 수량 | 비고 |
|---|---|---|---|
| 1구간 | 소단배수로 균열 | L=42.0m, 6EA | |

| 현 황 | 70.158K 소단배수로 균열 | 현 황 | 70.228K 소단배수로 균열 |

| 대 책 | 균열보수 | 대 책 | 균열보수 |

| 구분 | 손상내용 | 보수방안 | 손상<br>물량 | 보수<br>물량 | 단위 | 단가<br>(천 원) | 개략공사비<br>(천 원) | 우선<br>순위 |
|---|---|---|---|---|---|---|---|---|
| 배수시설 | 소단배수로 균열 | 주입보수 | 42.0 | 63.00 | m | 70 | 4,410 | 1 |
