## **48. 영천절토48**

### 48.1 시설물의 개요

본 시설물은 경상북도 영천시 화산면 화산리(상주영천고속도로 71.058~71.178km)에 위치한 사면으로서 총 연장 120m, 높이 38.0m의 절토사면으로 시공되어 있다.

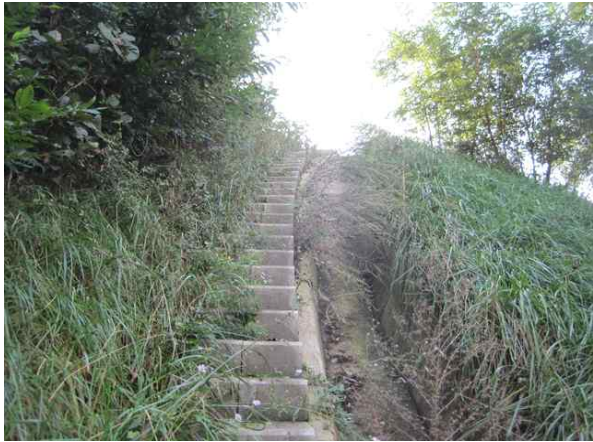
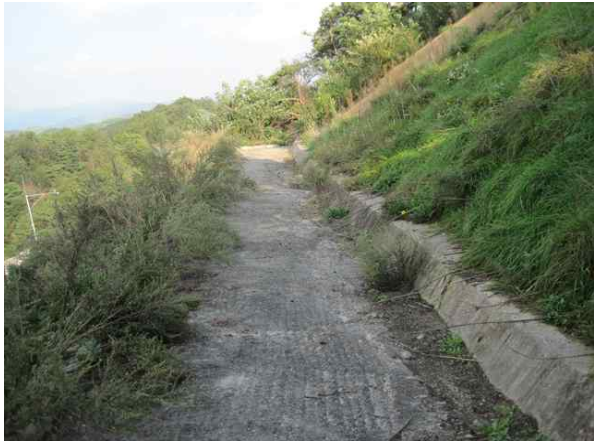
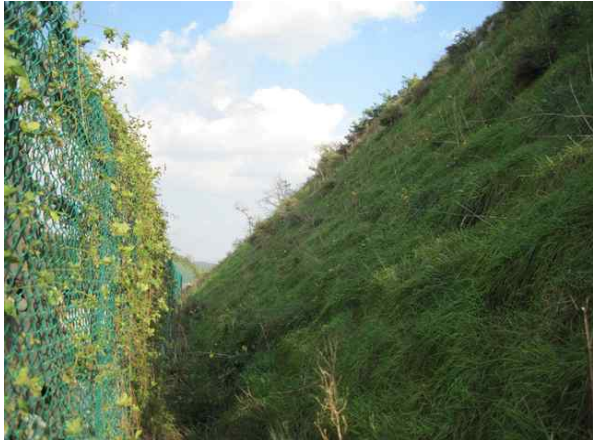
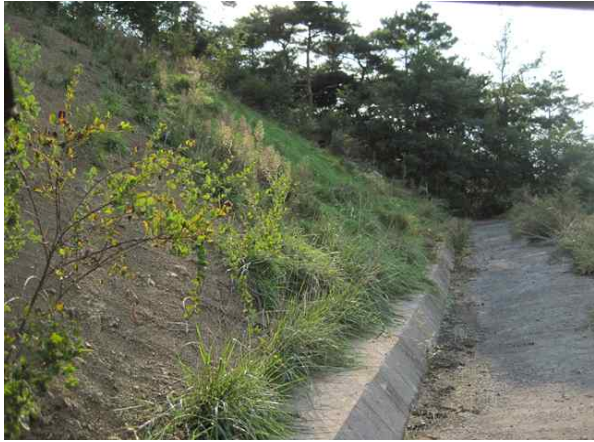
【그림 48.1.3】 부재별 현황

| <p>산마루측구, 점검계단 전경</p> | <p>1소단 배수로 전경</p> |
| <p>하부 전경</p> | <p>상단 전경</p> |

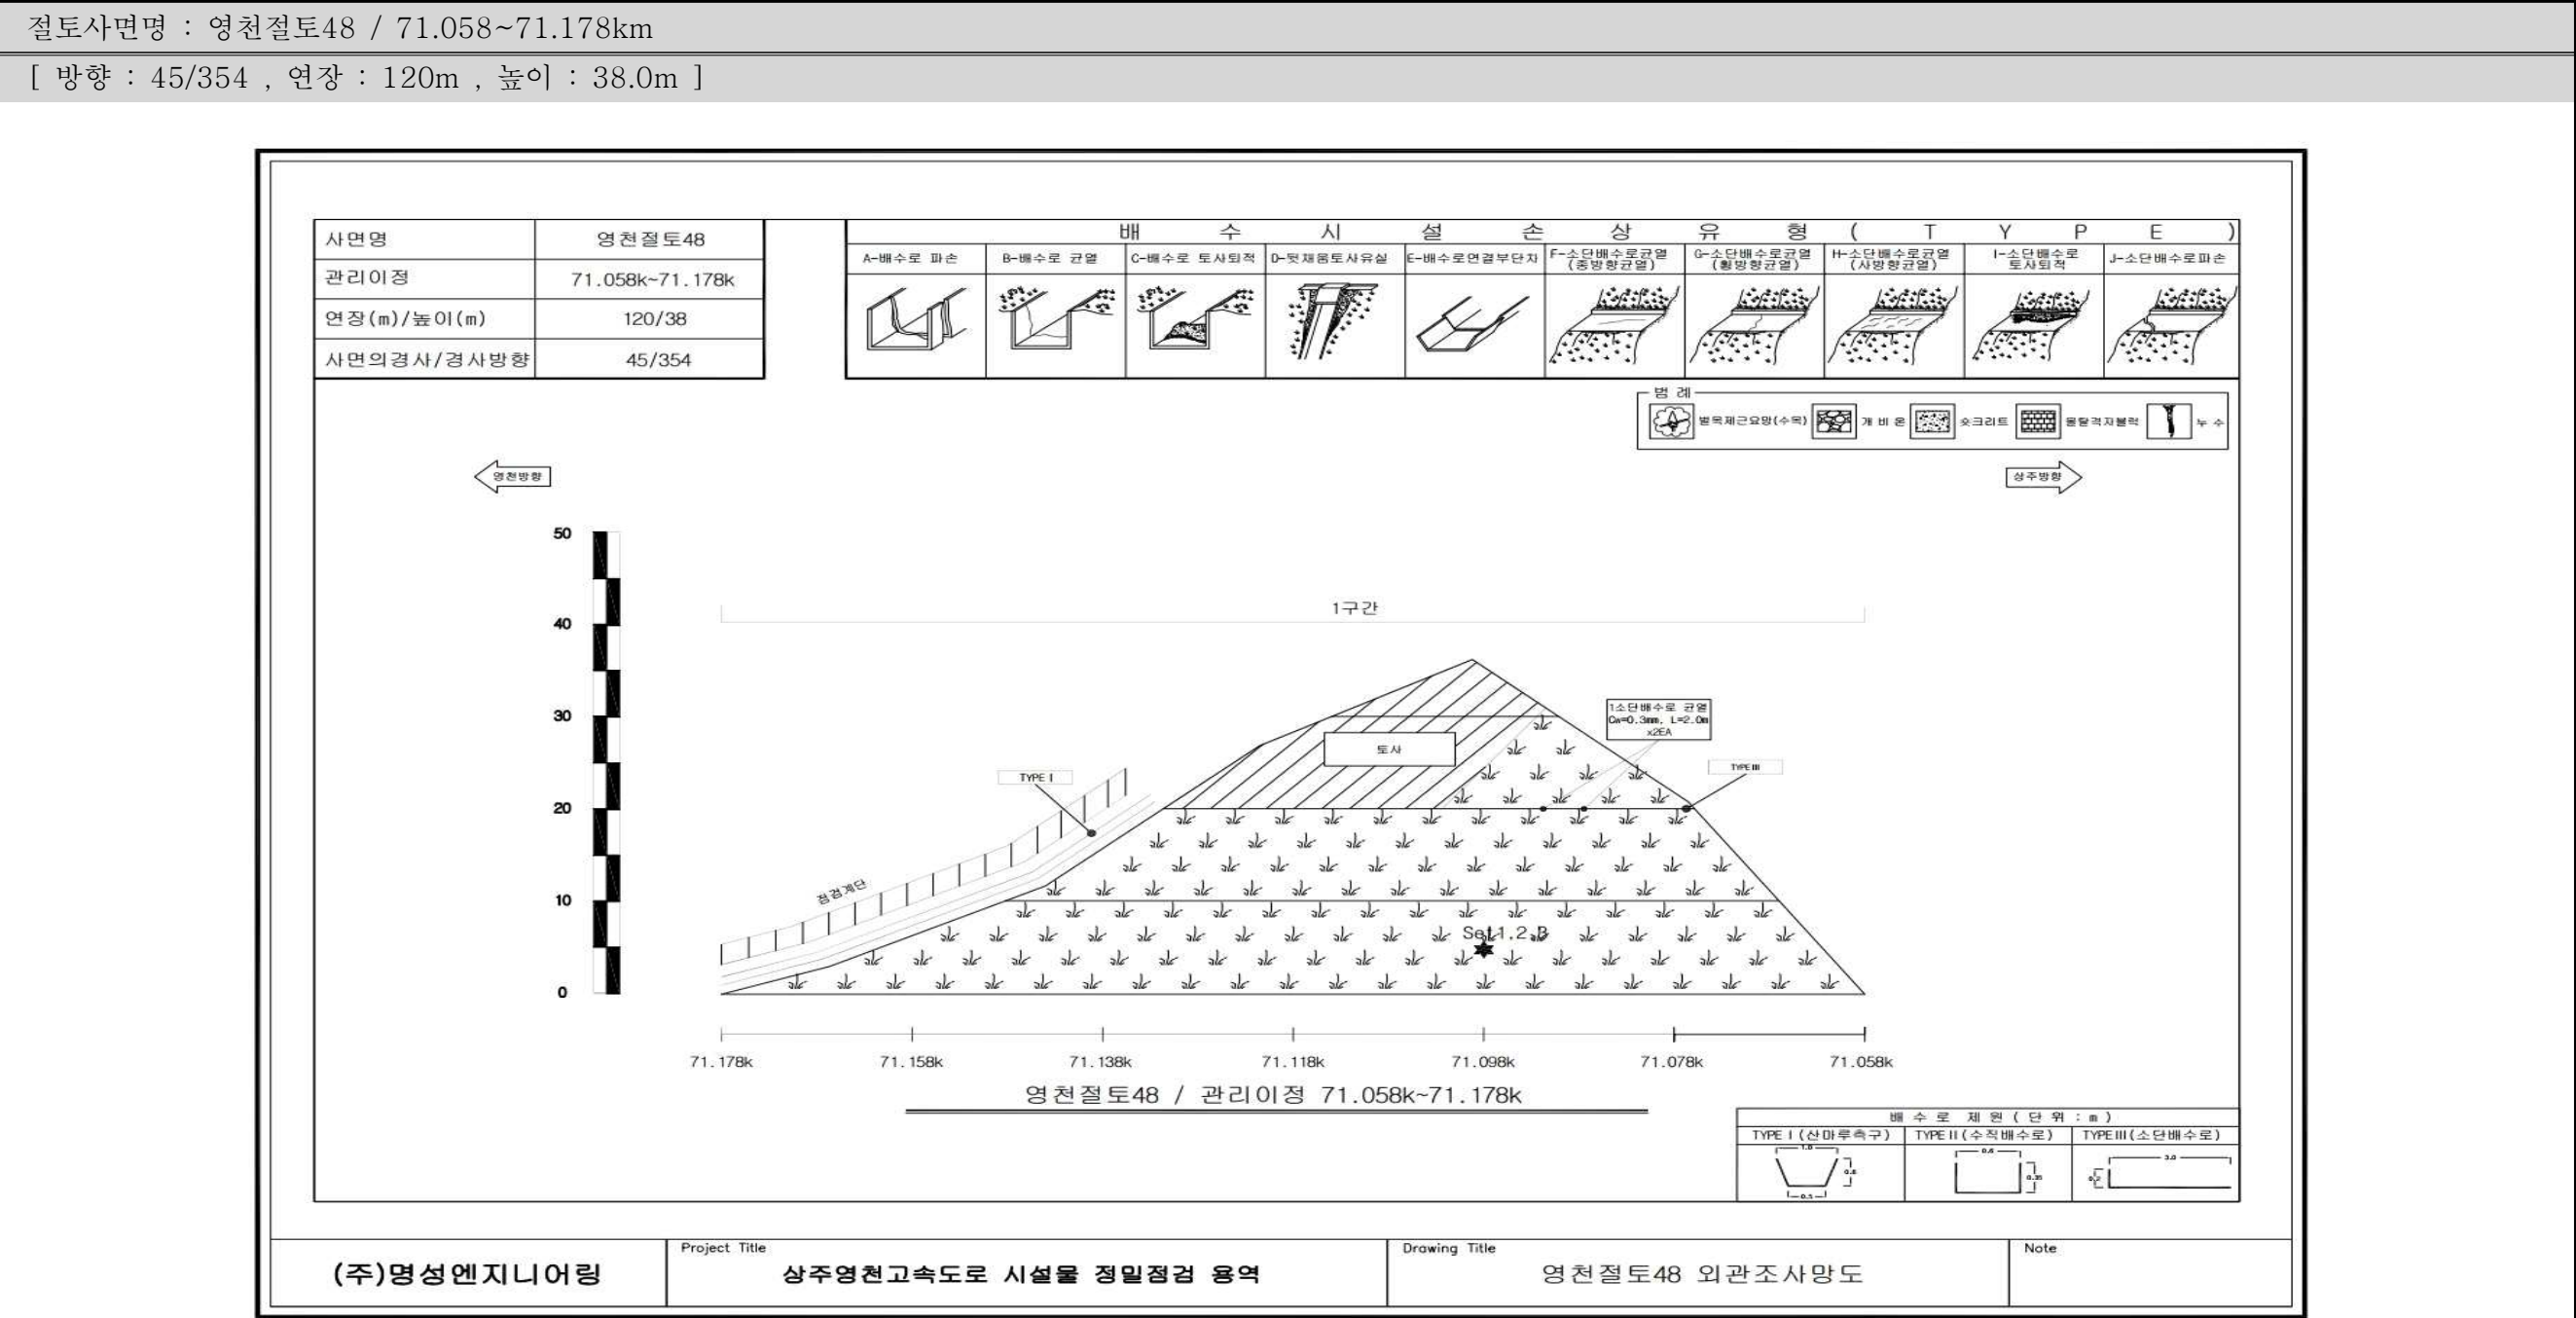
48.3.2 외관조사 결과 현황도(Face Map)

| 구 분 | 점검 결과 | 보수·보강 방안 |
|---|---|---|
| 결과요약 | 사면 식생공이 시공되어 있으며, 노출암에서 확인할 수 있는 암반의 풍화등급은 약한풍화(SW)~심한풍화(HW) 정도이다. 사면 전반적으로 식생상태가 양호~보통인 것으로 조사되었다. 소단배수로 균열이 일부 조사되었으나, 배수기능에 큰 문제는 없는 것으로 조사되었다. 사면보호/보강시설은 기능발휘에 큰 문제가 없는 것으로 조사되었다. | |
