# 50. 상주절토50

### 50.1 시설물의 개요

본 시설물은 경상북도 영천시 화산면 화산리(상주영천고속도로 71.478~71.718km)에 위치한 사면으로서 총 연장 240.0m, 높이 36.0m의 절토사면으로 시공되어 있다.

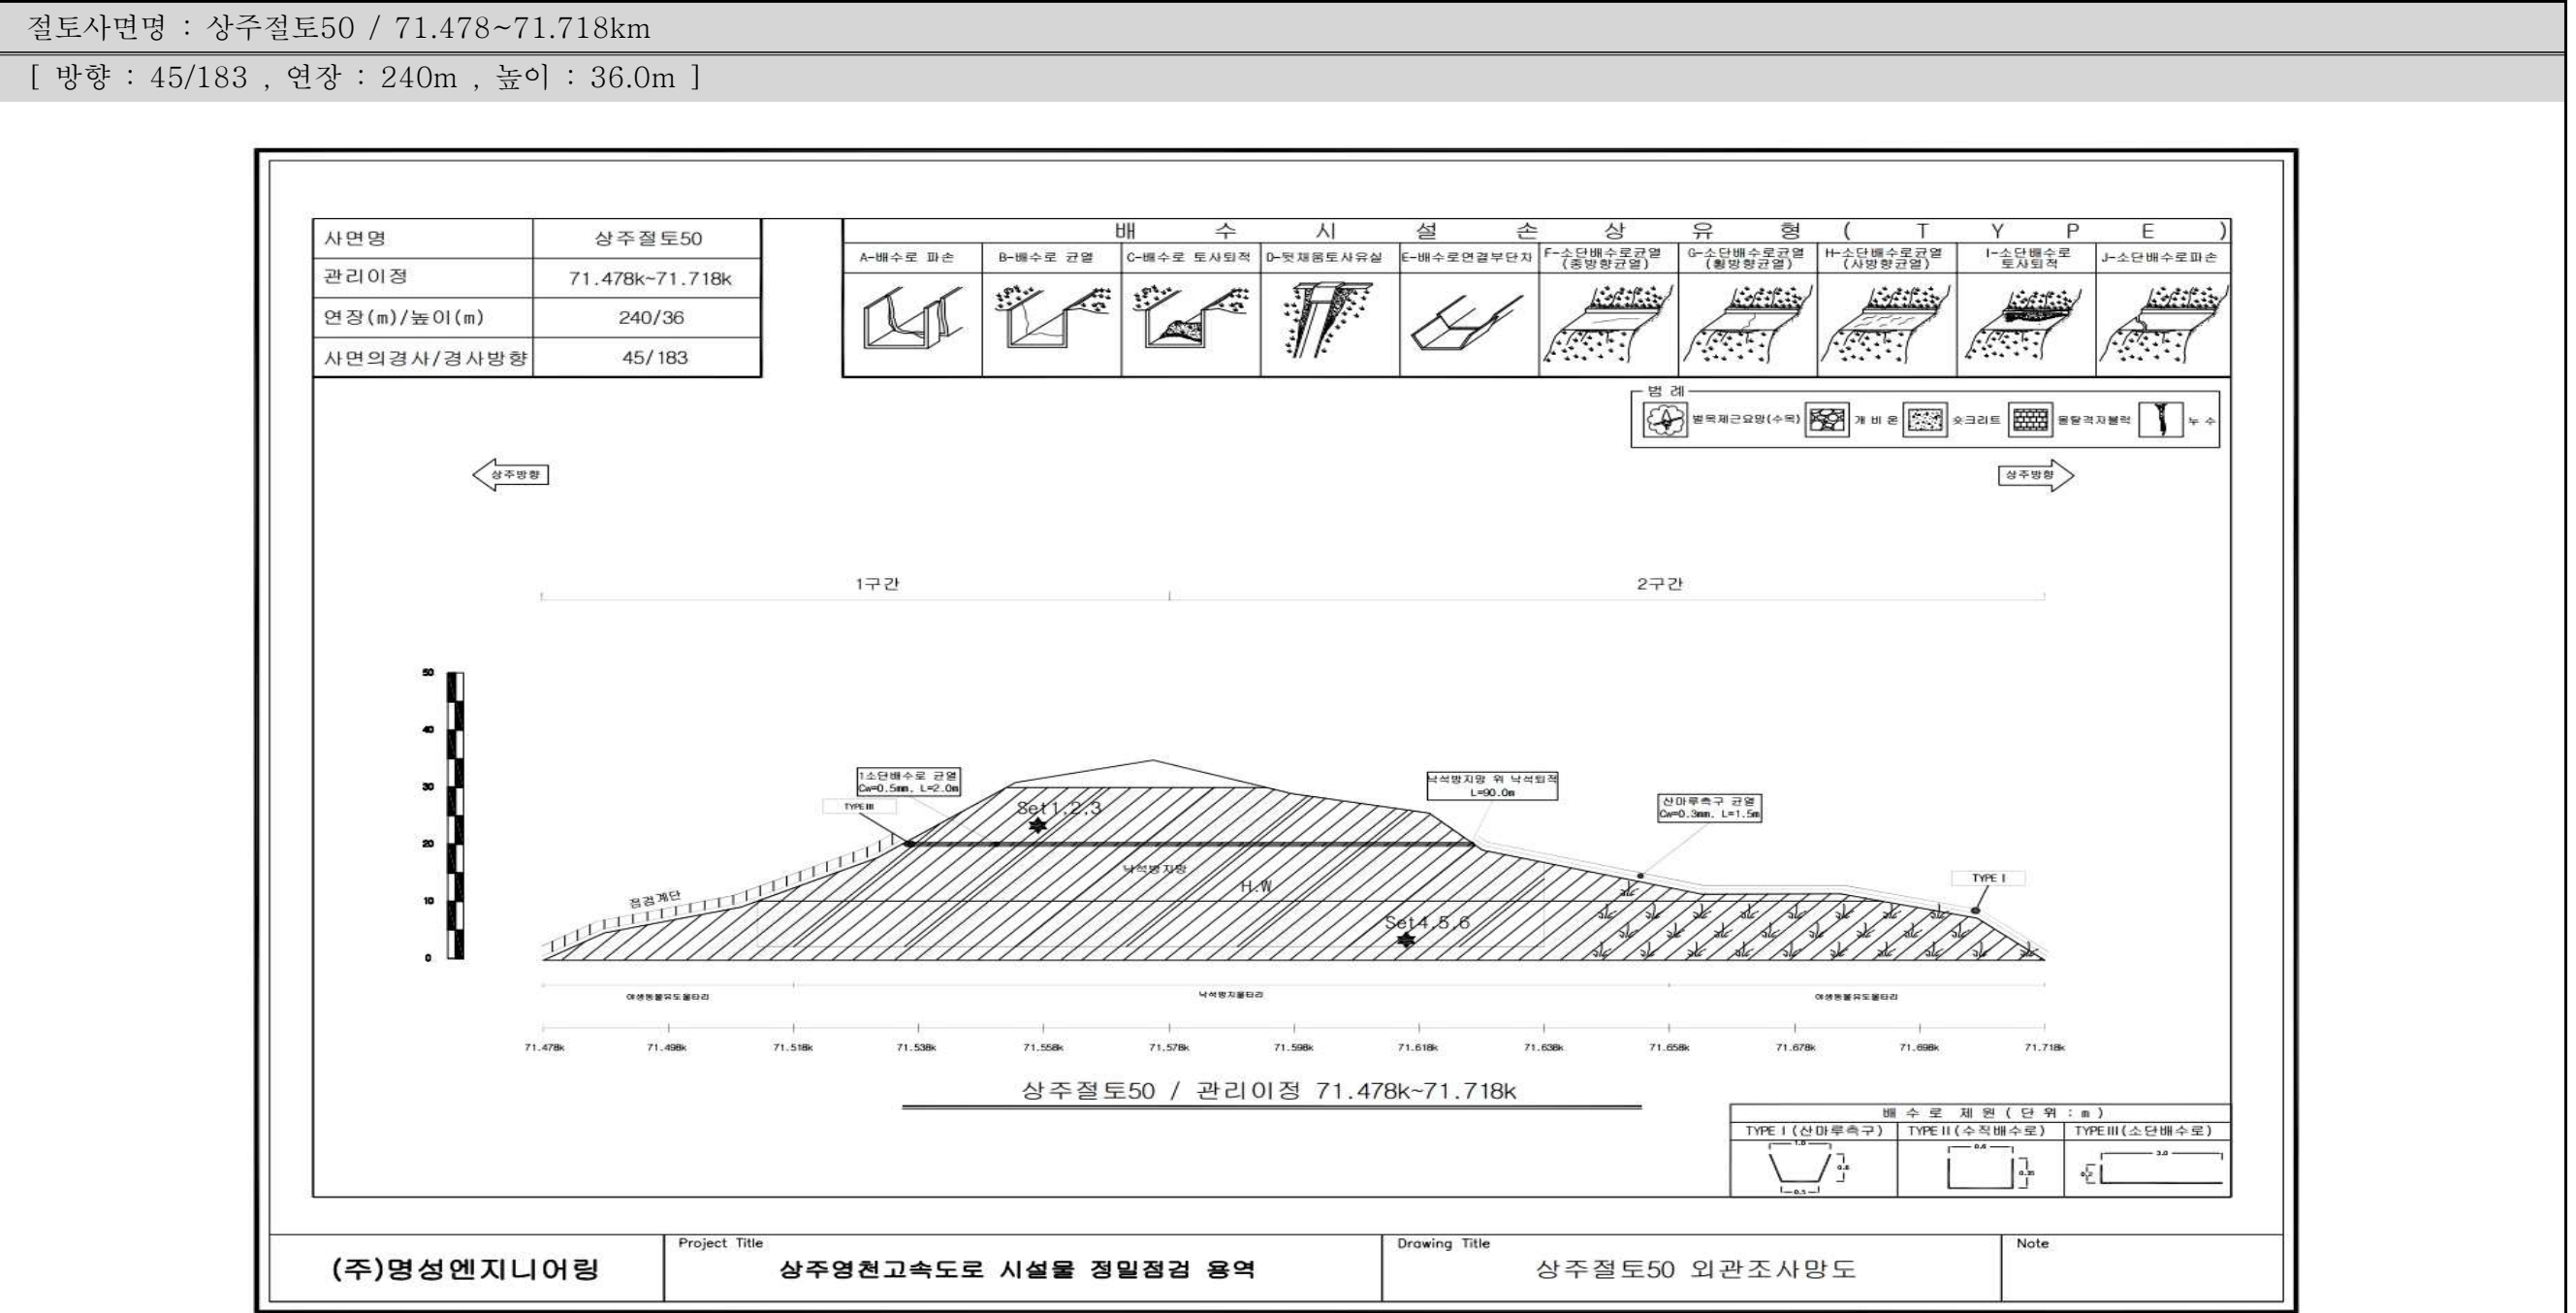
50.3.2 외관조사 결과 현황도(Face Map)

본 사면은 연장 240m의 사면으로서, 외관조사시 실시한 구간분할과 동일하게 2구간으로 분할하여 손상상태 및 파괴요인에 대한 평가를 실시하였다. 사면분류를 위해 특성조사를 실시한 위치는 외관조사결과현황도(Face Map)에 Set1~6으로 표기하였다.
