## **54. 영천절토54**

## 54. 영천절토54

본 시설물은 경상북도 영천시 화산면 가상리(상주영천고속도로 74.338~74.518km)에 위치한 사면으로서 총 연장 180m, 높이 49.0m의 절토사면으로 시공되어 있다.

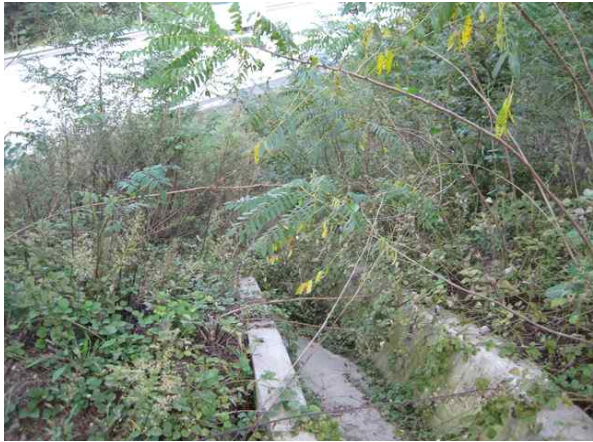
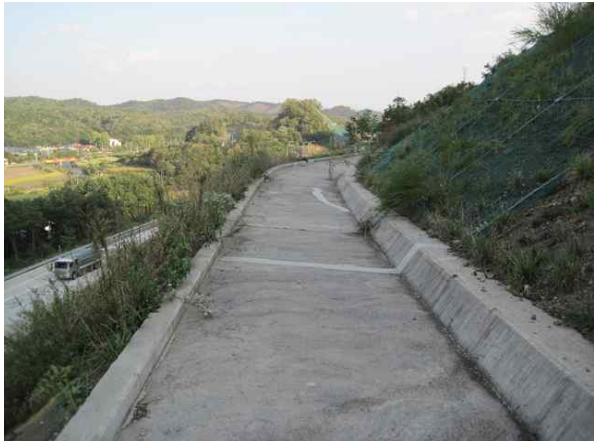
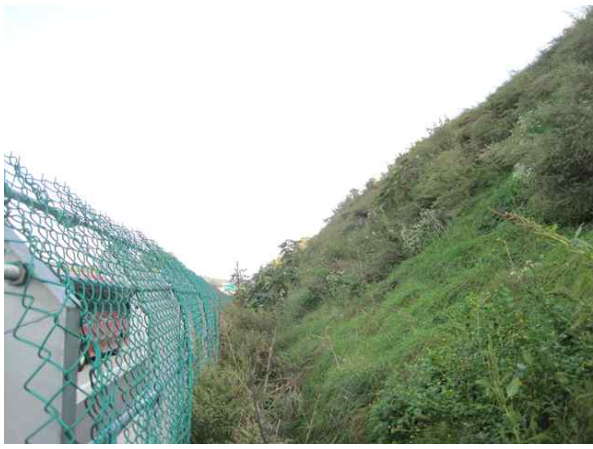
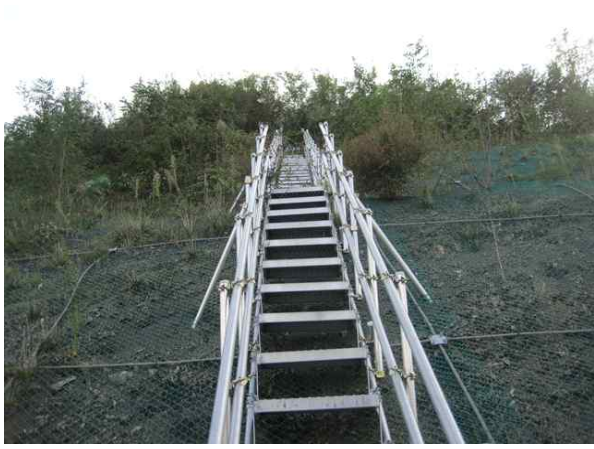
【그림 54.1.3】 부재별 현황

| <p>산마루측구 전경</p> | <p>1소단 배수로 전경</p> |
| <p>하부 전경</p> | <p>점점계단 전경</p> |

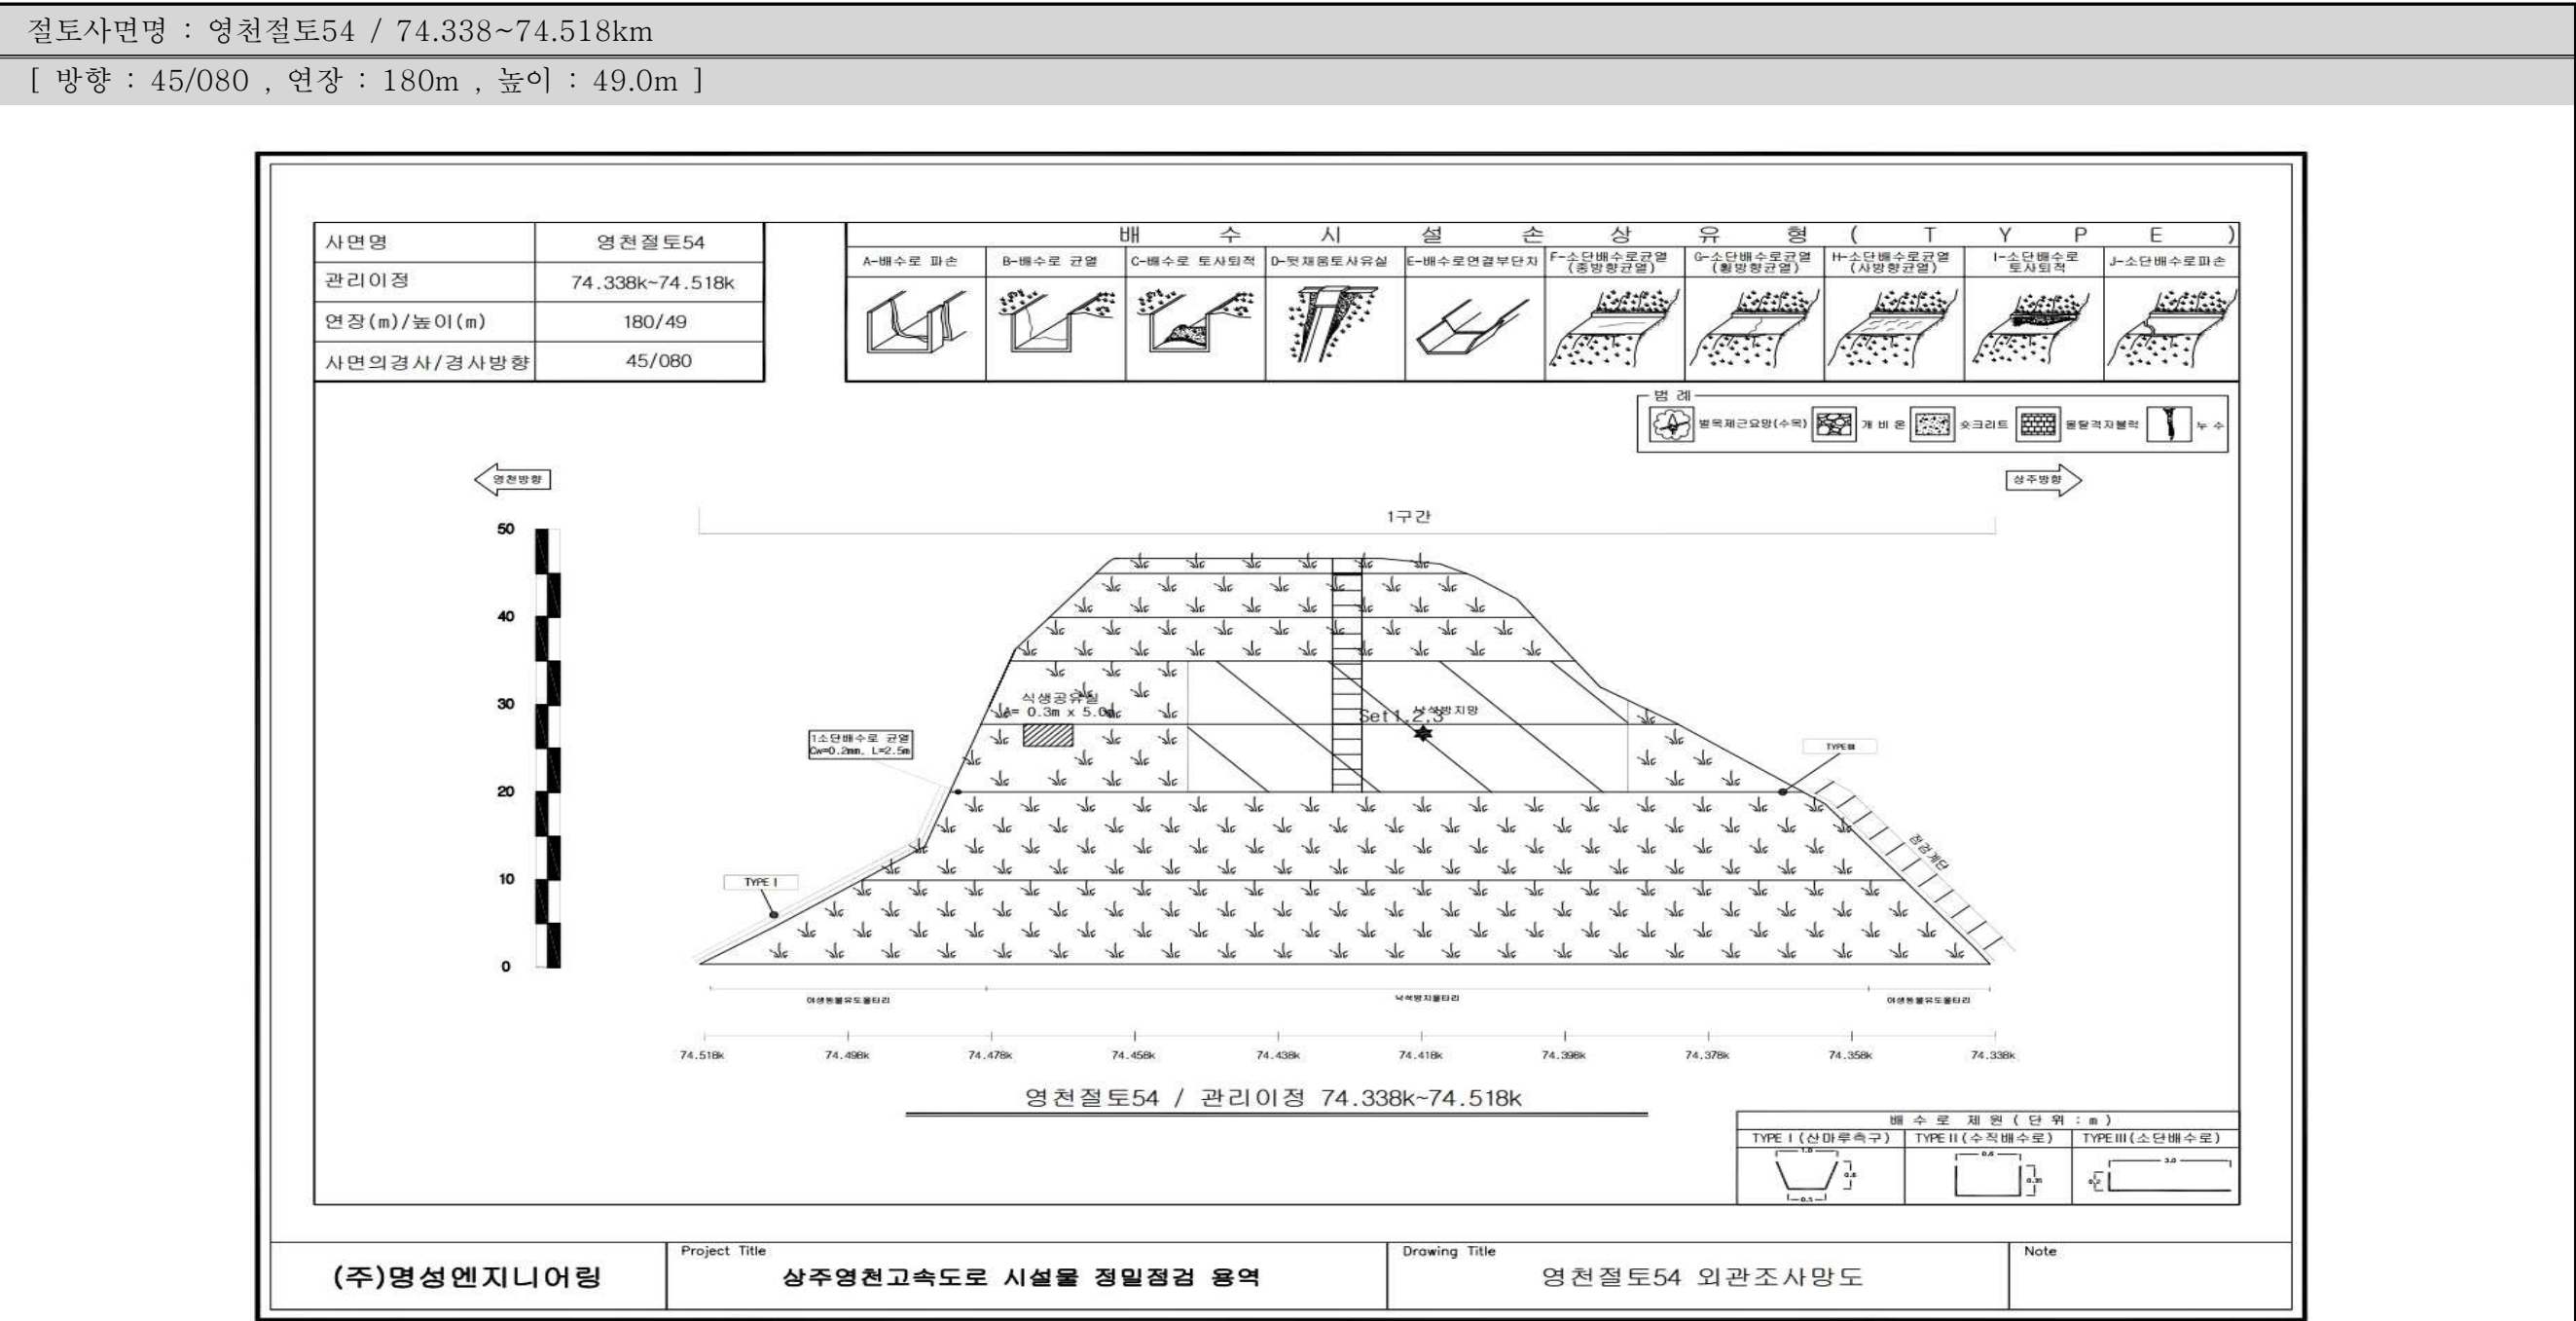
54.3.2 외관조사 결과 현황도(Face Map)

본 사면은 연장 180m의 사면으로서, 외관조사시 실시한 구간분할과 동일하게 1구간으로 분할하여 손상상태 및 파괴요인에 대한 평가를 실시하였다. 사면분류를 위해 특성조사를 실시한 위치는 외관조사결과현황도(Face Map)에 Set1~3으로 표기하였다.

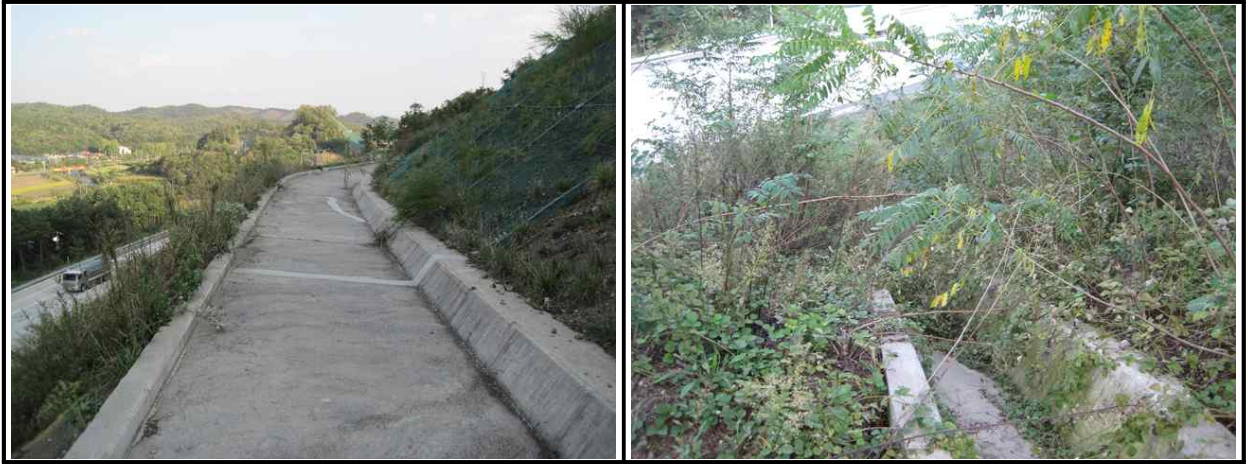
【그림 54.3.3】 배수시설 전경

- 배수시설의 배수기능에 큰 문제는 없는 것으로 조사되었다.
- 점검결과, 소단배수로 균열이 일부 조사되었고, 보수가 필요한 상태이다.

| 구 분 | 손상내용 | 수량 | 비고 |
|---|---|---|---|
| 1구간 | 소단배수로 균열 | L=2.5m, 1EA | |

| 구 분 | 점검 결과 | 보수·보강 방안 |
|---|---|---|
| 배수시설 | 소단배수로 균열 | 균열보수 |

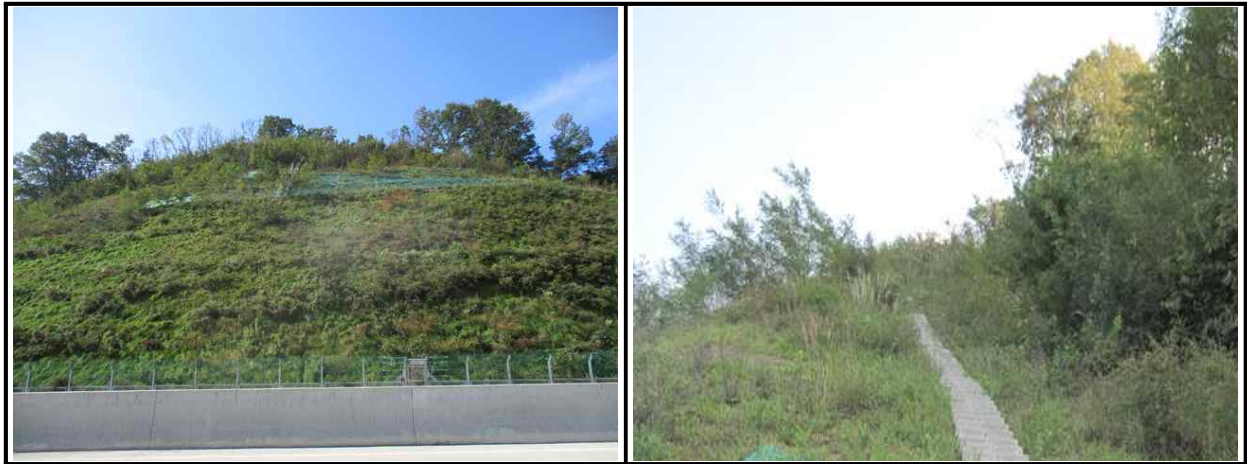
【그림 54.3.4】 보호/보강시설 전경

대상 사면 내에는 점검계단, 낙석방지망, 낙석방지울타리가 설치되어 있는 것으로 확인되었다.
