## 58. 영천절토58

본 시설물은 경상북도 영천시 화산면 가상리(상주영천고속도로 화산JCT R-A 우측 STA.0+920~1+340)에 위치한 사면으로서 총 연장 420.0m, 높이 39.0m의 절토사면으로 시공되어 있다.

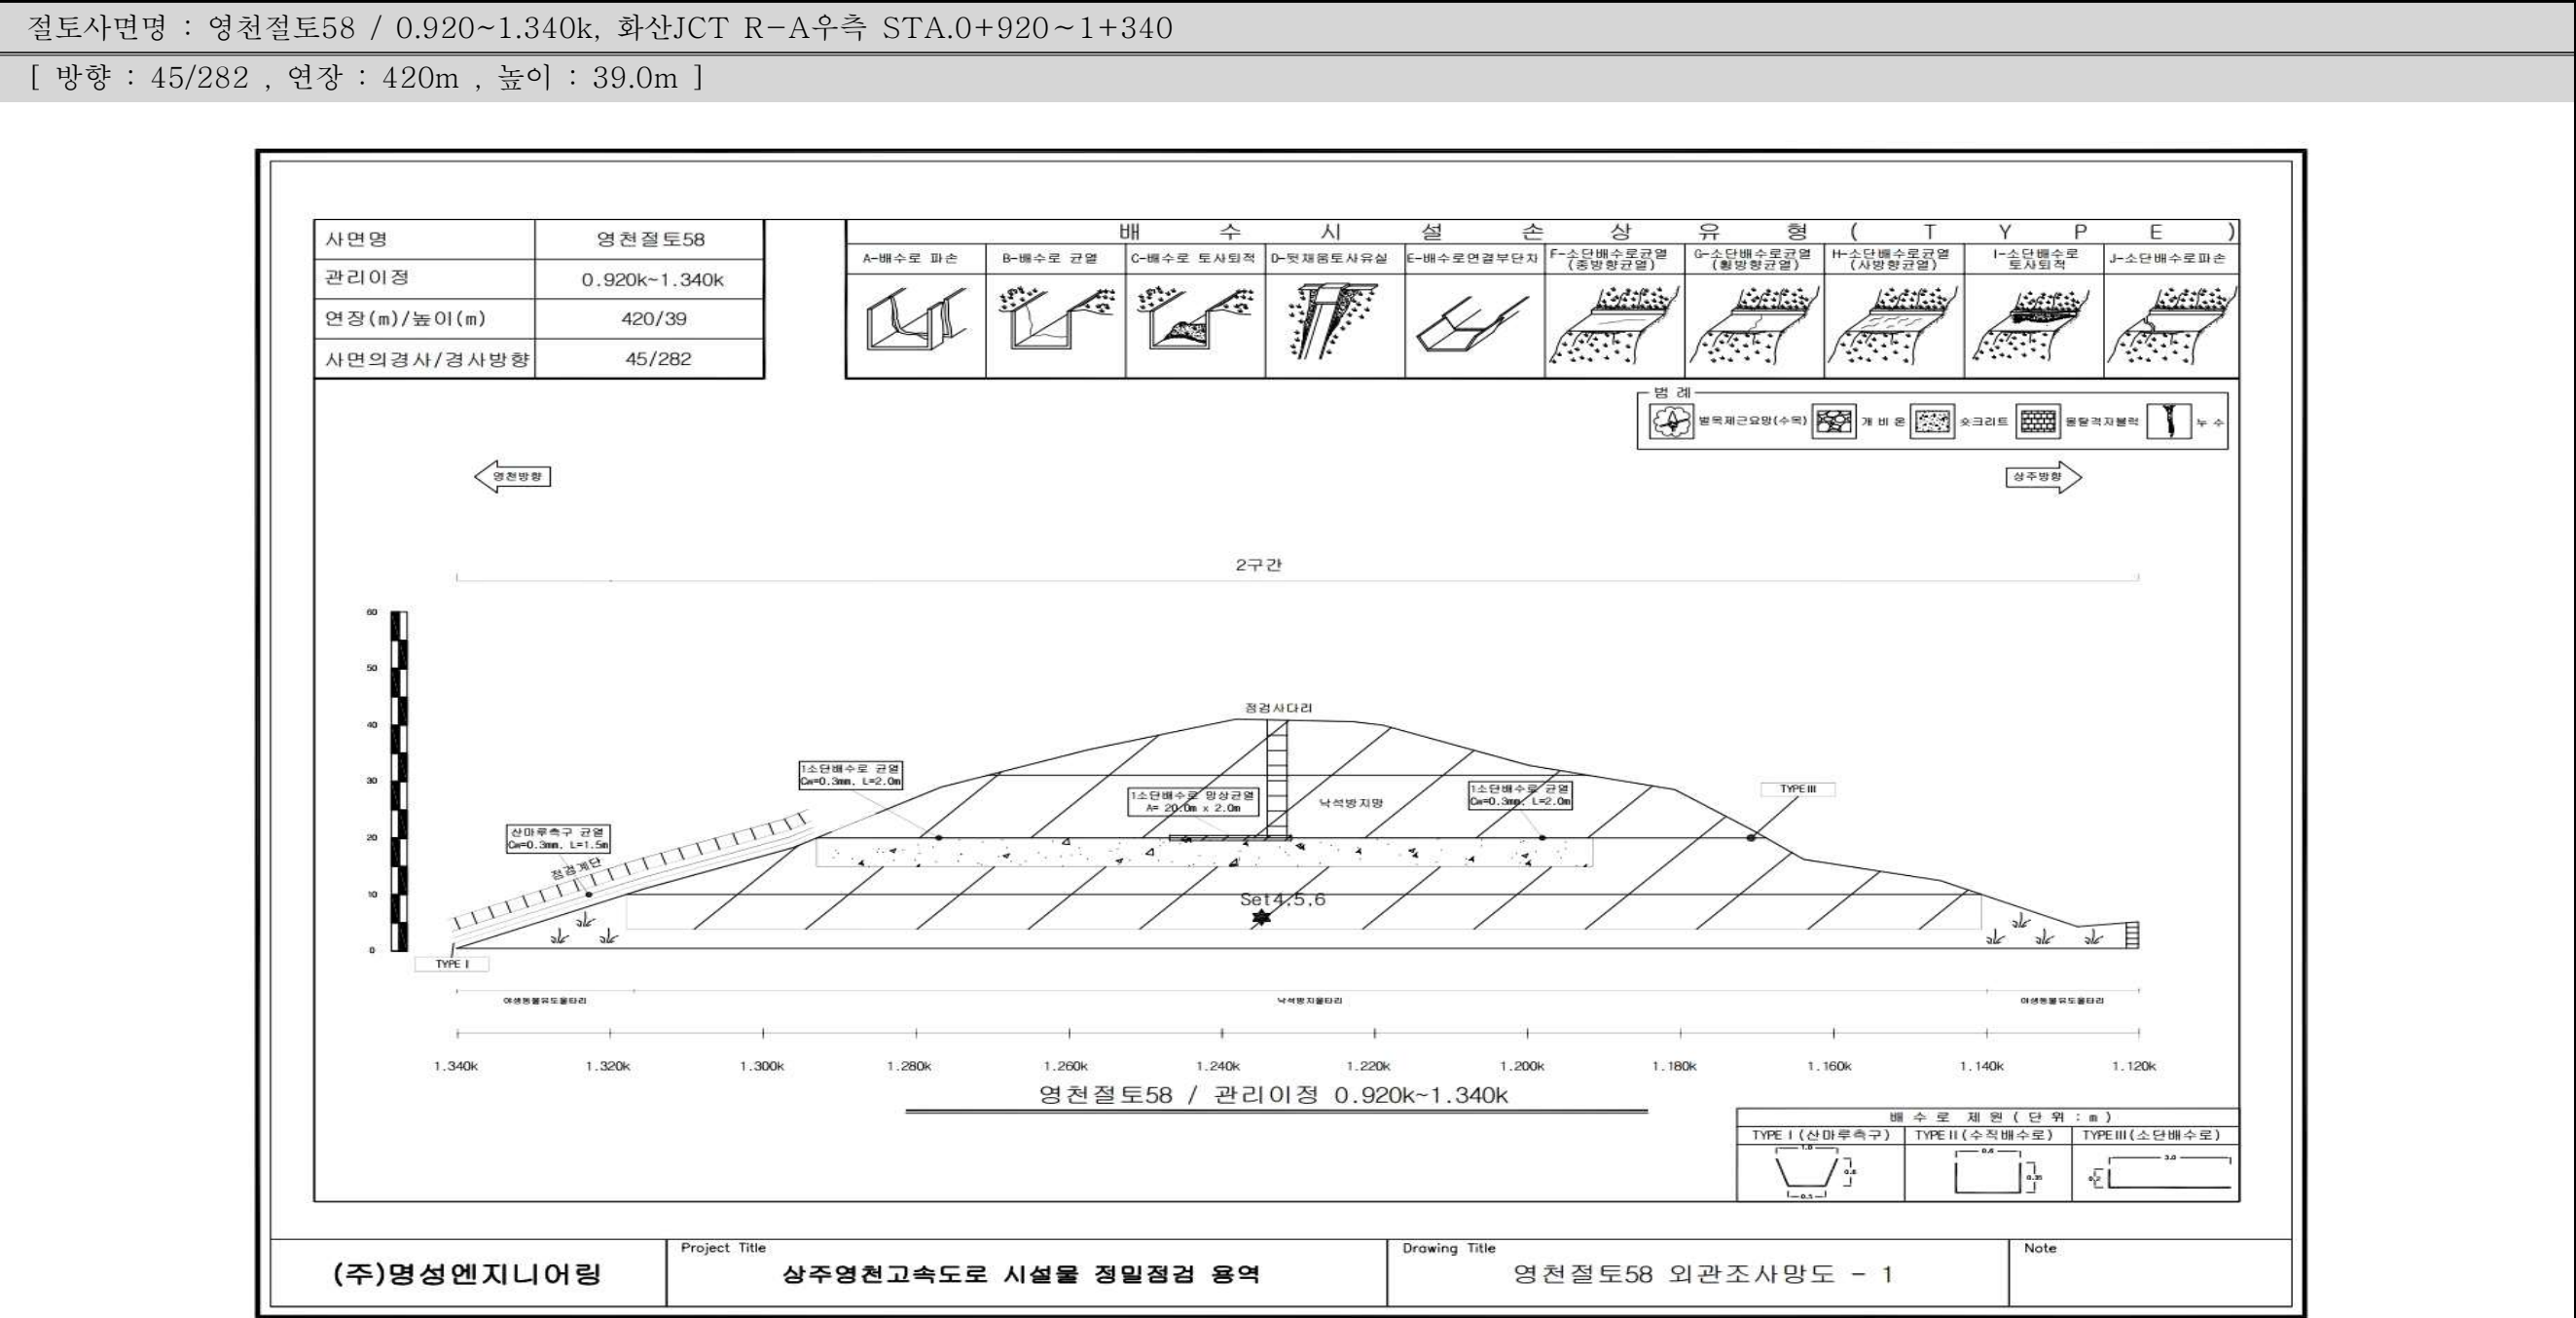
58.3.2 외관조사 결과 현황도(Face Map)

본 사면은 연장 420m의 사면으로서, 외관조사시 실시한 구간분할과 동일하게 2구간으로 분할하여 손상상태 및 파괴요인에 대한 평가를 실시하였다. 사면분류를 위해 특성조사를 실시한 위치는 외관조사결과현황도(Face Map)에 Set1~6으로 표기하였다.

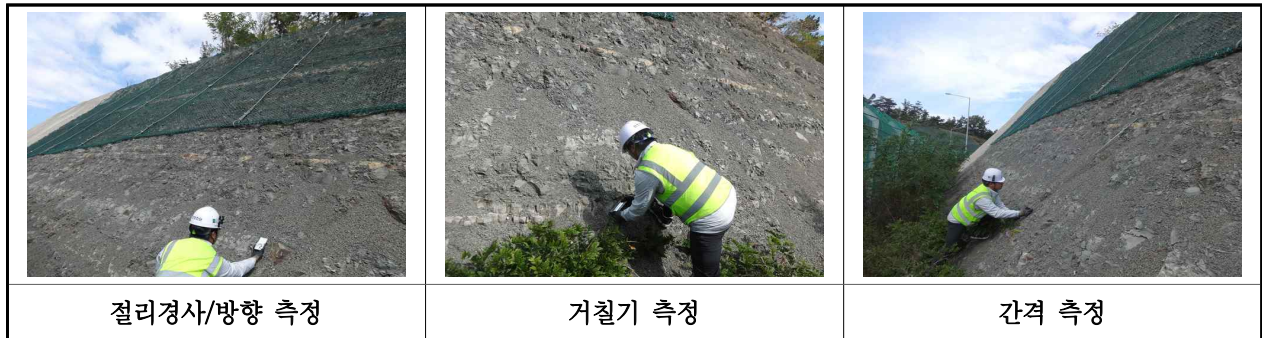
【그림 58.3.5】 불연속면 측정 현황

금회 구간분할 및 조사위치 선정에 따라 구간별 불연속면에 대해 조사를 실시하였으며, 조사결과는 다음과 같다.
