## 62. 영천절토62

### 62.1 시설물의 개요

본 시설물은 경상북도 영천시 화산면 대기리(상주영천고속도로 77.548~77.766km)에 위치한 사면으로서 총 연장 220m, 높이 36.0m의 절토사면으로 시공되어 있다.

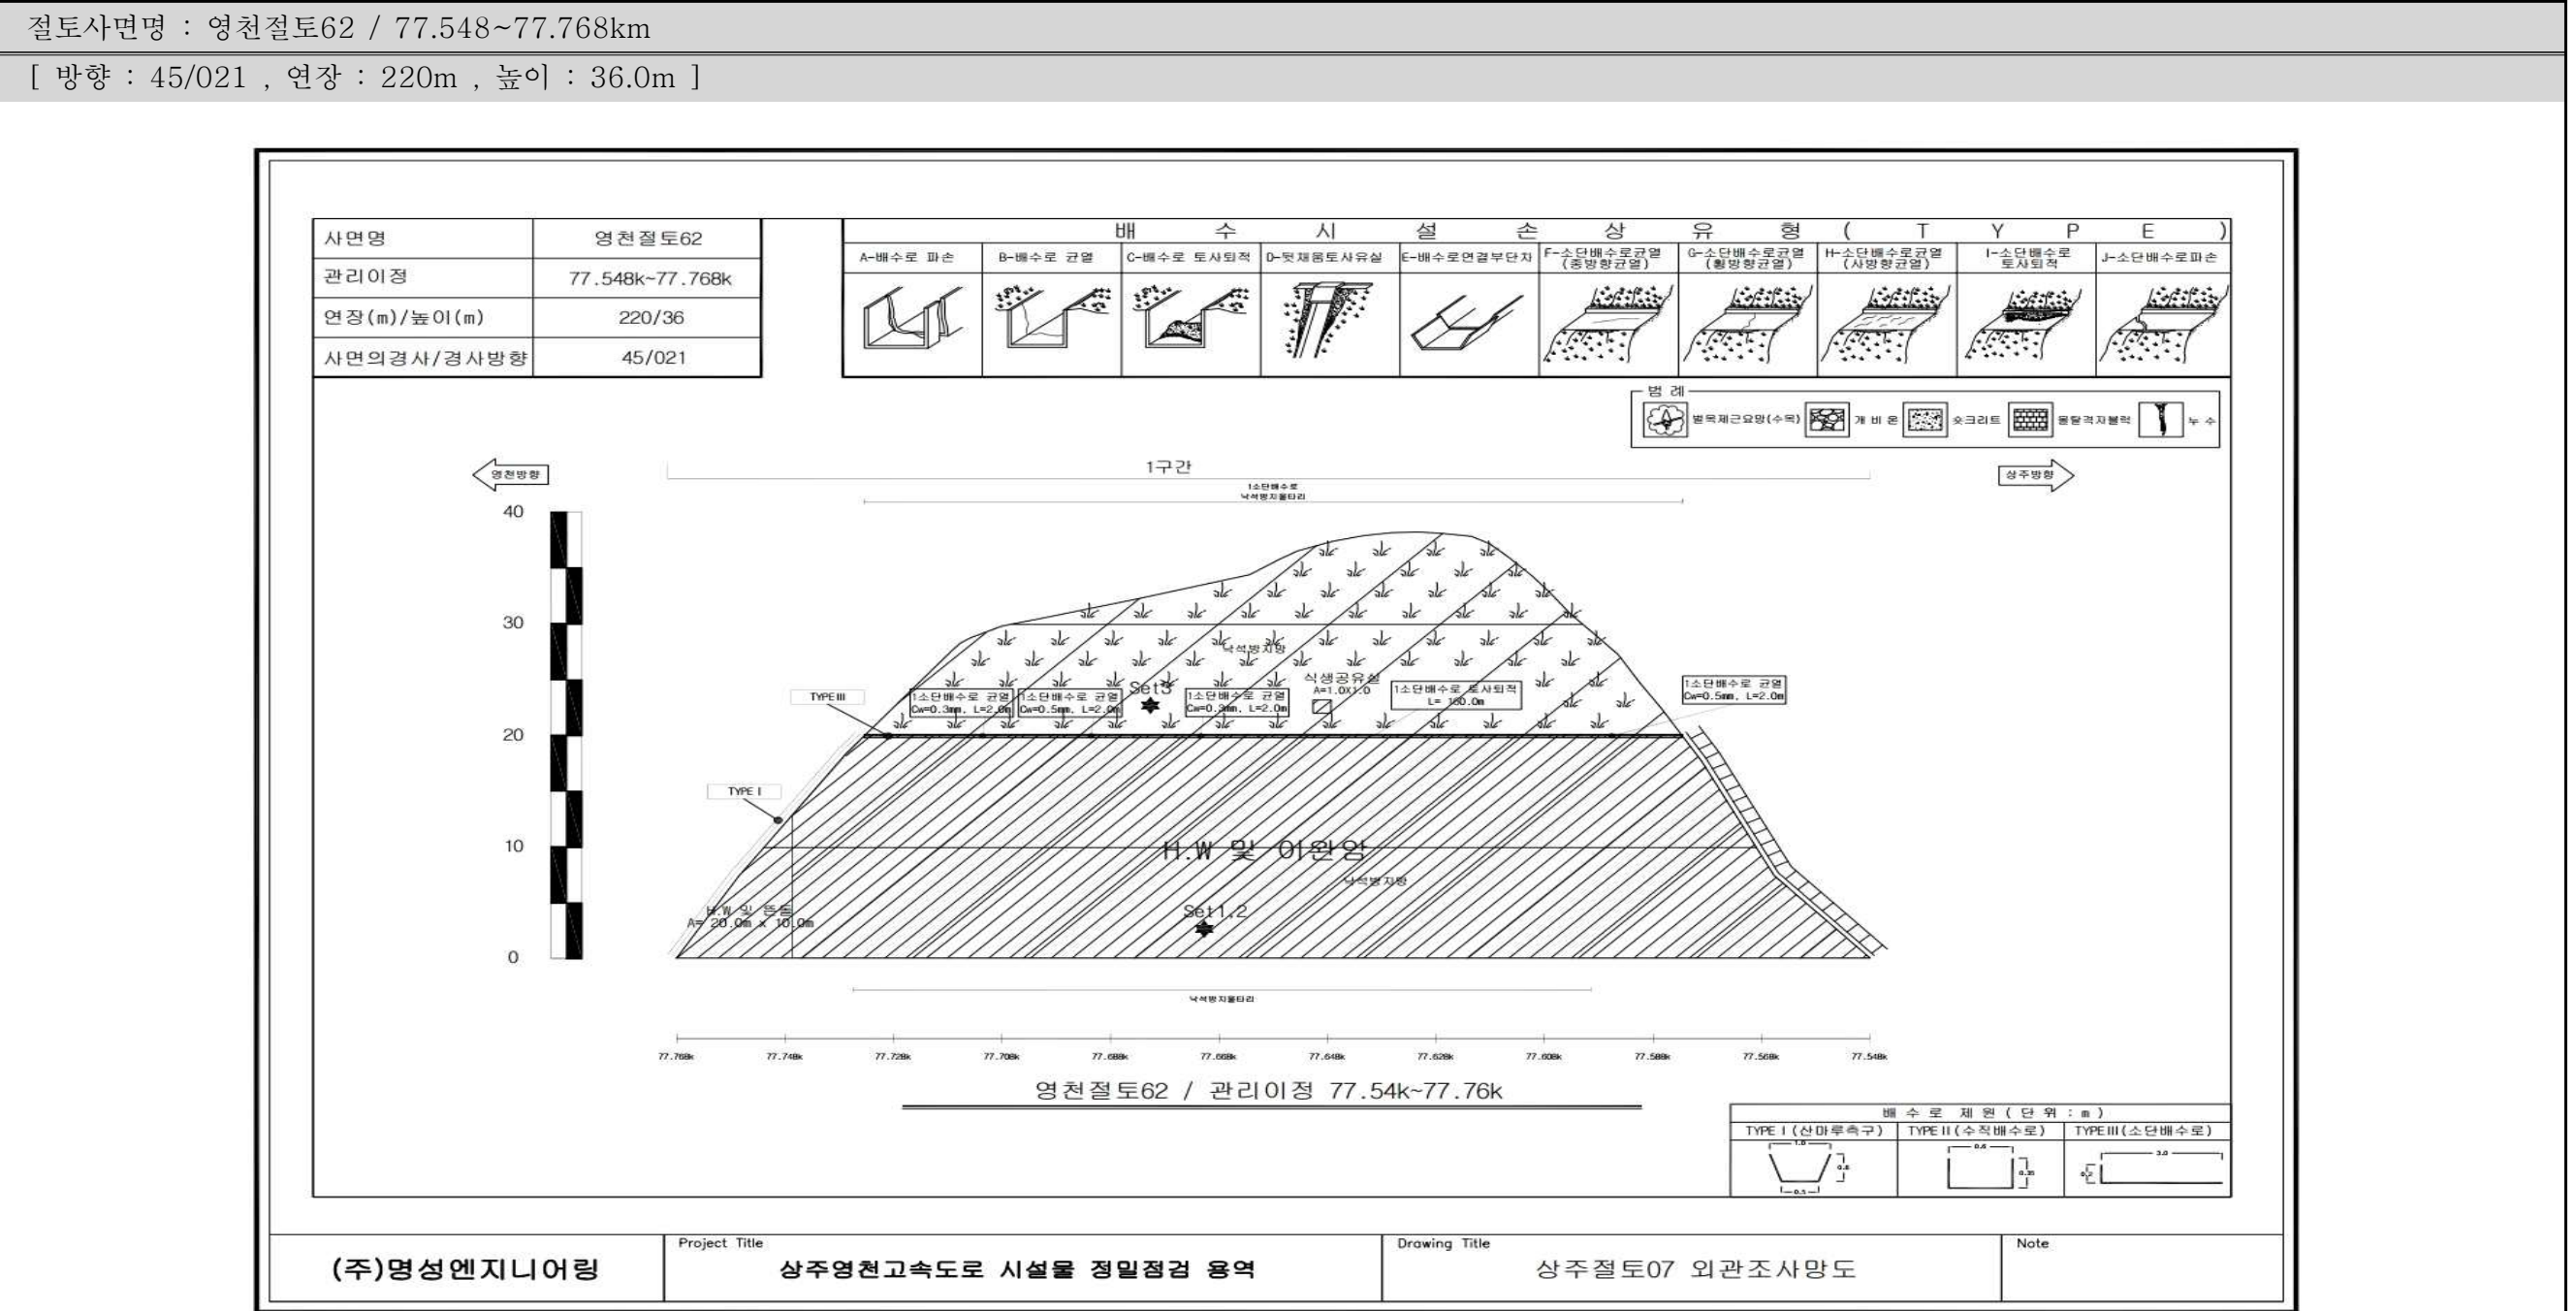
62.3.2 외관조사 결과 현황도(Face Map)

| | 소단배수로 | 77.588~77.728k | 균열 |

| 구 분 | 손상내용 | 수량 | 비고 |
|---|---|---|---|
| 1구간 | 소단배수로 균열 | L=8.0m, 4EA | |
