## **65. 상주절토65**

## 65. 상주절토65

본 시설물은 경상북도 영천시 북안면 원당리(상주영천고속도로 90.938~91.138km)에 위치한 사면으로서 총 연장 200m, 높이 32.3m의 절토사면으로 시공되어 있다.

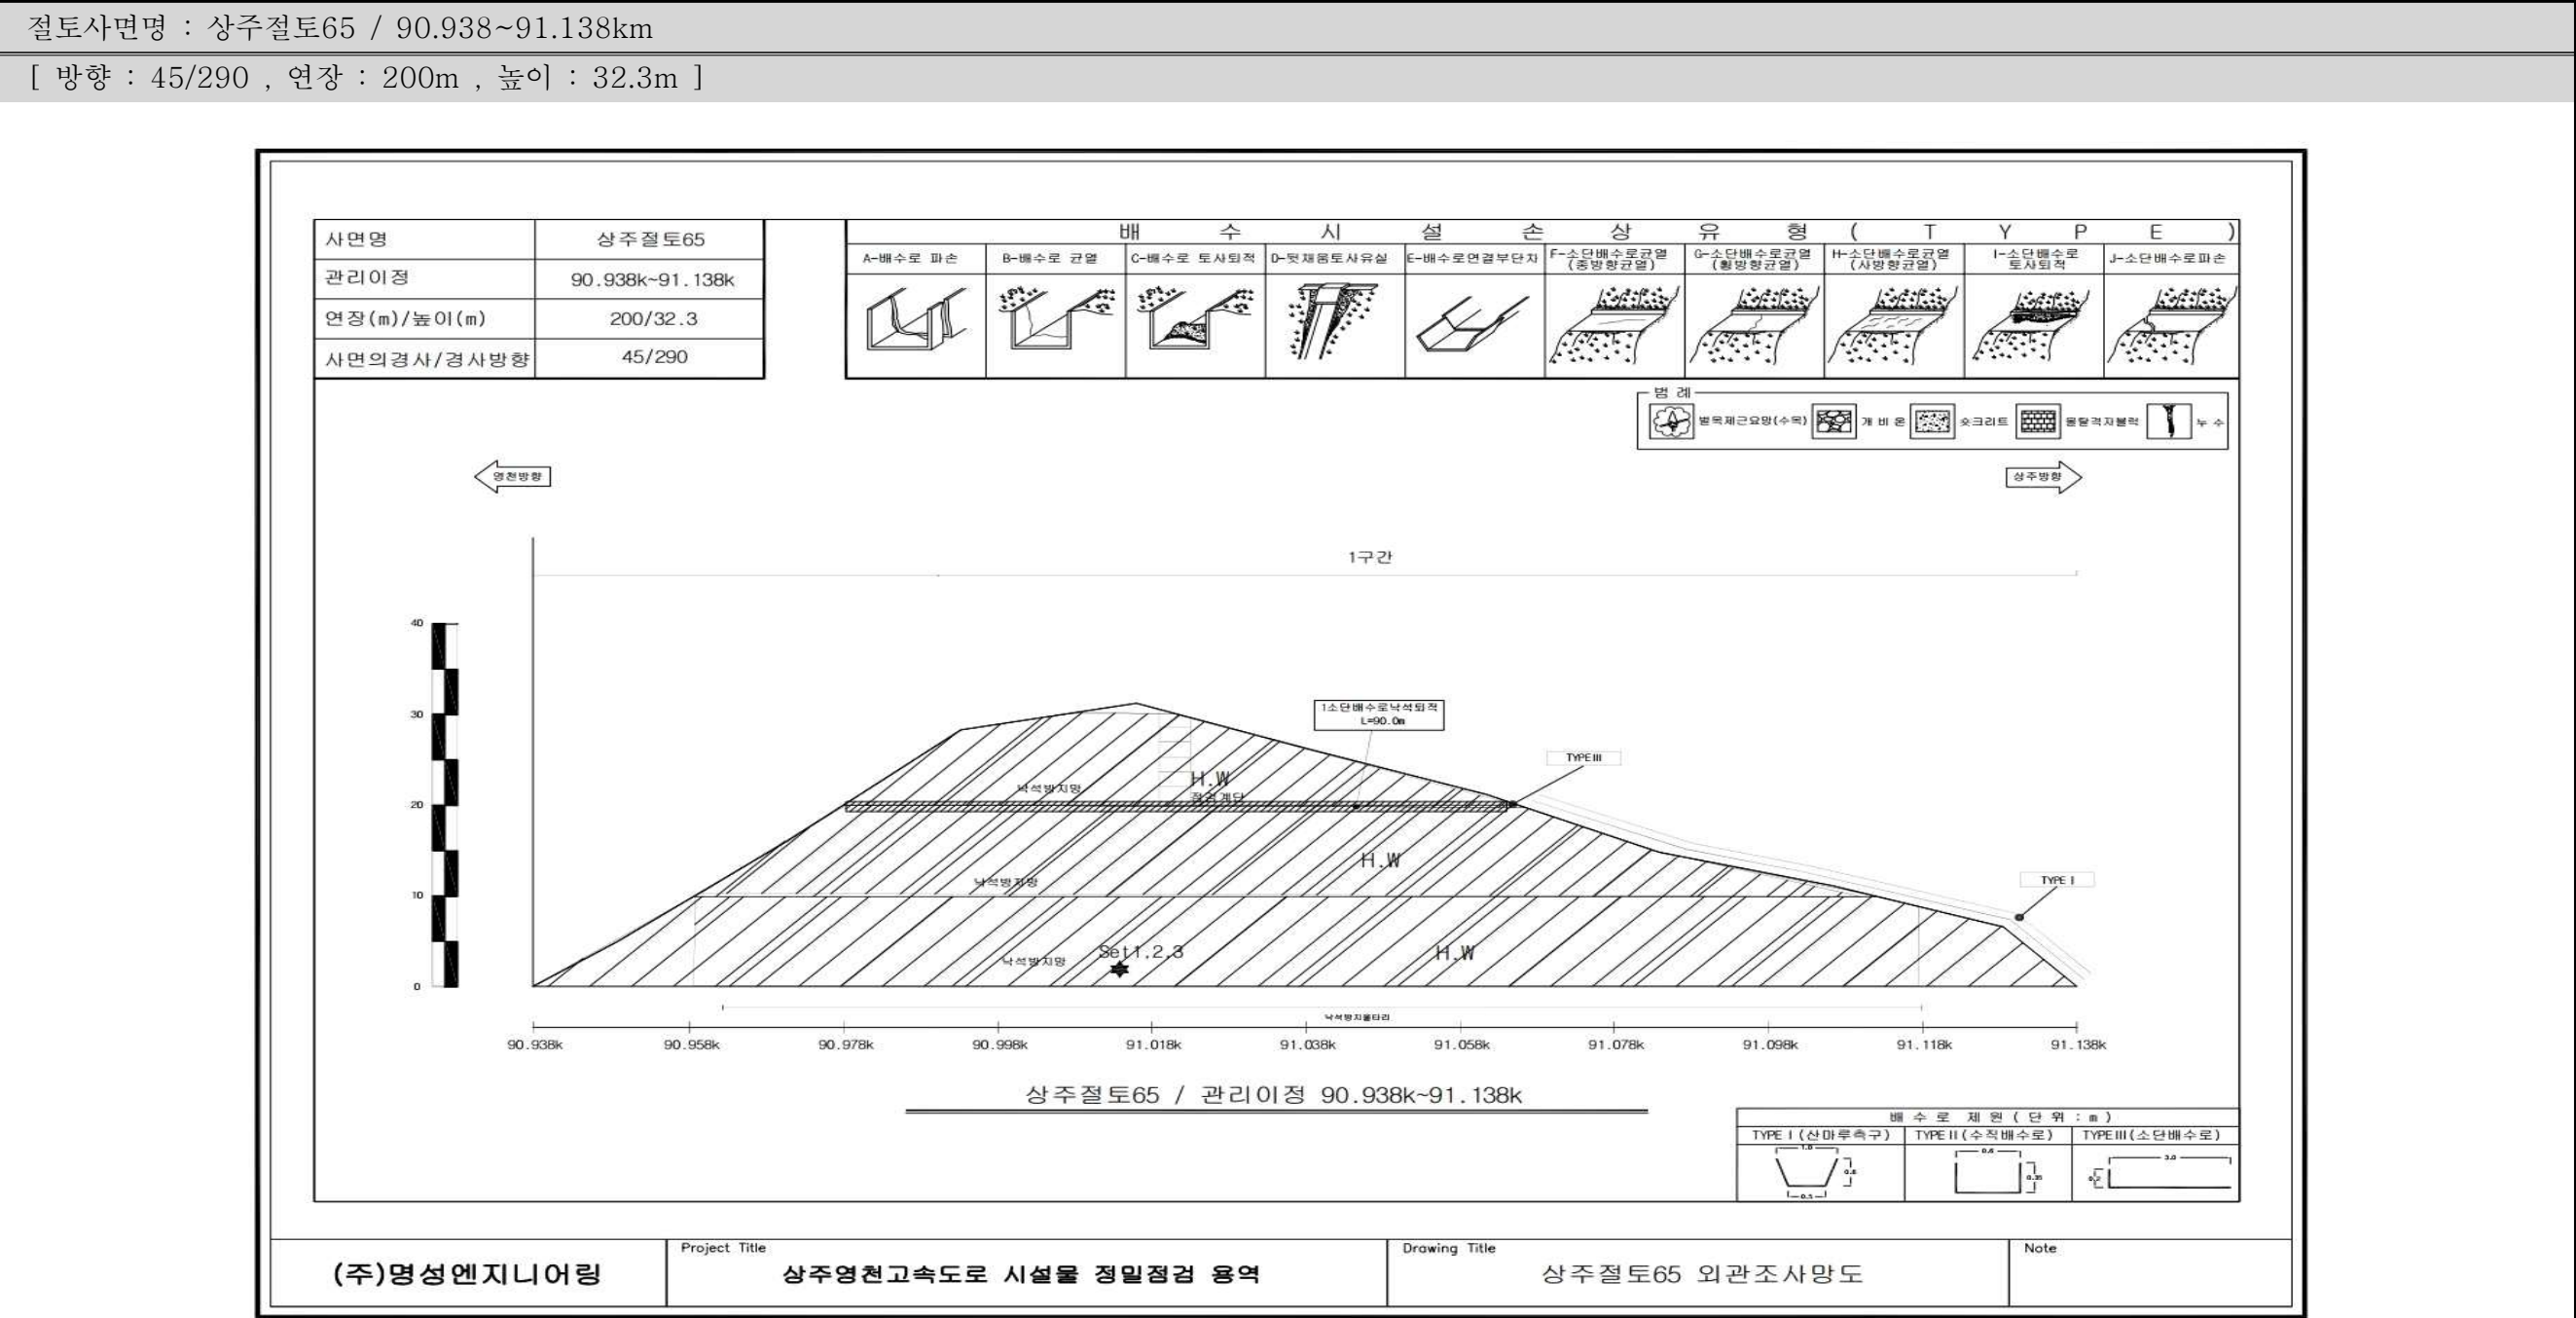
65.3.2 외관조사 결과 현황도(Face Map)

본 사면은 연장 200m의 사면으로서, 외관조사시 실시한 구간분할과 동일하게 1구간으로 분할하여 손상상태 및 파괴요인에 대한 평가를 실시하였다. 사면분류를 위해 특성조사를 실시한 위치는 외관조사결과현황도(Face Map)에 Set1~3으로 표기하였다.
