## 2. 패널식옹벽02

본 시설물은 경상북도 군위군 소보면 달산리(상주영천고속도로 25.414~25.852km)에 위치한 2종 시설물로서 연장 438.0m, 지면노출높이 15.0m의 패널식 보강토옹벽이다.

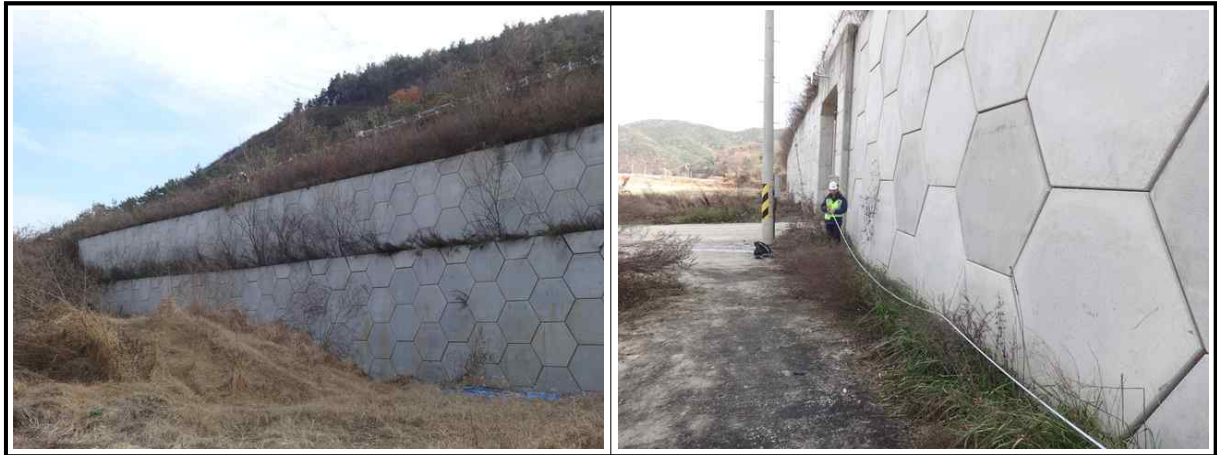
【그림 2.3.2】 전면부 전경

- S21 구간에 판넬파손이 조사되었으나, 사용성에 문제는 없는 상태로 단면보수 후 주기적인 점검을 통한 손상의 증가 및 확대 등에 대해 확인, 조치를 실시하는 유지관리가 필요하다고 판단된다.
