## **4. 불력식옹벽04**

## 4. 블럭식옹벽04

본 시설물은 경상북도 군위군 소보면 산법리(상주영천고속도로 30.940~31.213km)에 위치한 2종 시설물로서 연장 273.0m, 지면노출높이 12.5m의 블럭식 보강토옹벽이다.

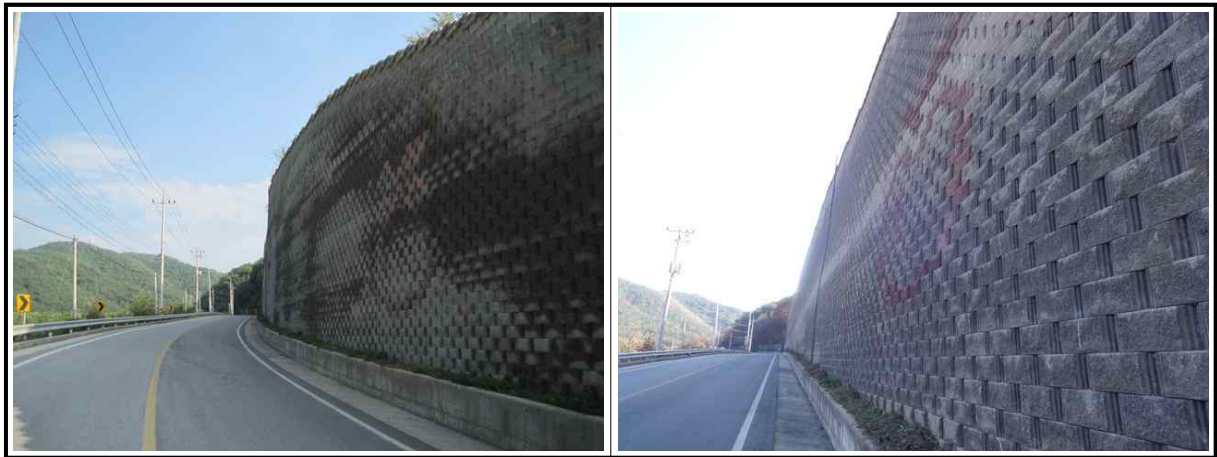
【그림 4.3.1】 지반, 기초부 전경

본 옹벽의 기초부가 포장(아스팔트)인 상태이다.

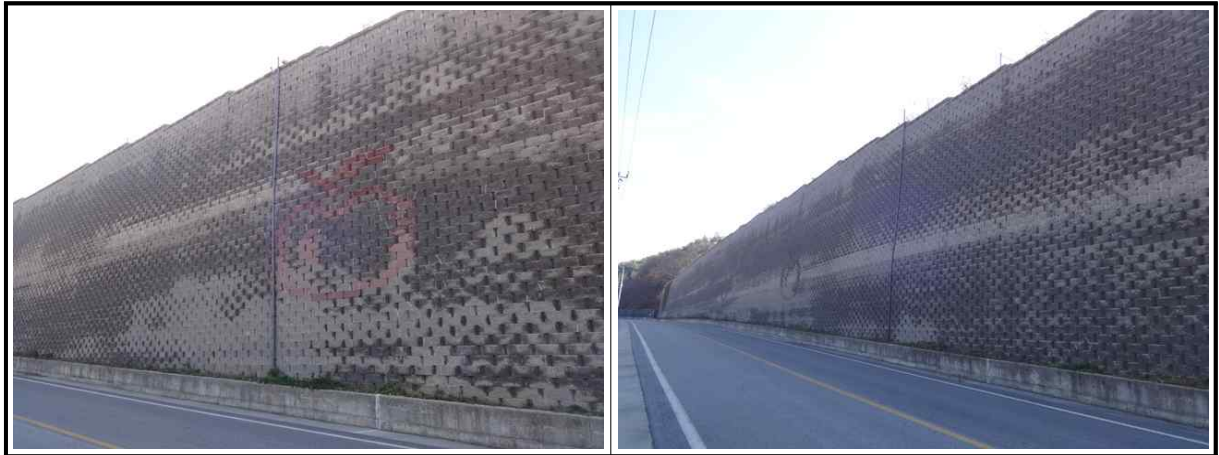
【그림 4.3.2】 전면부 전경

- 조사결과, 유실, 이격, 등은 조사되지 않았으나, 전면부 블록에 재균열이 일부 조사되었다.
- S10, S12에서 전면부 배부름이 조사되었고, 현재 유지관리 업체에서 지속적인 계측을 하고 있는 중으로 파악되었다. 배부름은 주기적인 점검 및 계측으로 진전이 확인되면 보강 등의 조치가 필요하다.

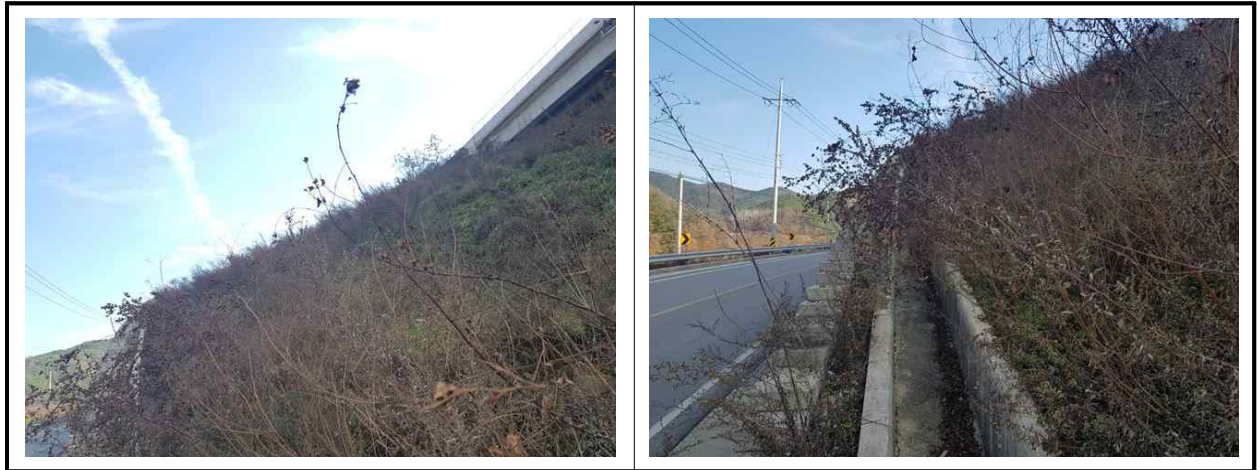
【그림 4.3.3】 주변영향인자 전경

- 배수시설에 대한 외관조사 결과, 상단배수로의 경우 일부구간 배수로 균열, 배수로 파손, 실란트 파손 등이 조사되었다.
- 상단성토부에 대한 외관조사 결과, 침식, 유실 등의 손상이 없는 상태로서 전반적으로 양호한 상태를 유지하고 있는 것으로 조사되었다.
