## **5. 패널식옹벽05**

### 5.1 시설물 개요

본 시설물은 경상북도 군위군 소보면 산법리(상주영천고속도로 31.230~31.335km)에 위치한 2종 시설물로서 연장 155.0m, 지면노출높이 25.5m의 패널식 보강토옹벽이다.

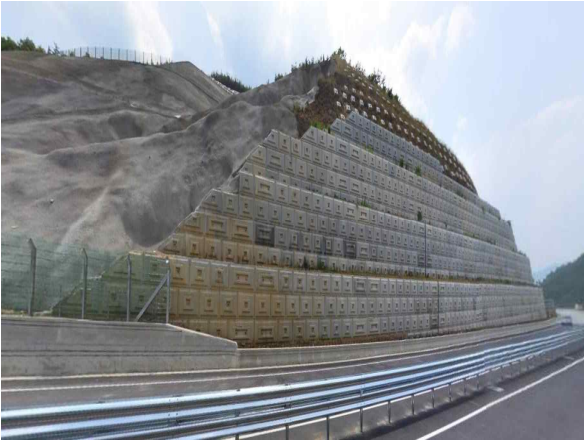
| <p>전면부 전경</p> | <p>배수로 전경</p> |

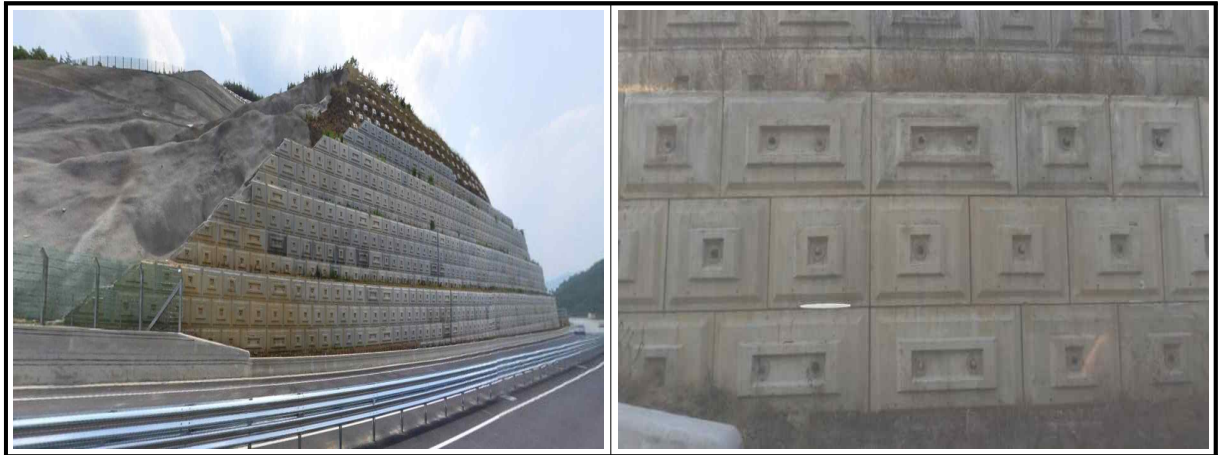
【그림 5.3.2】 전면부 전경

- 외관조사 결과, 판넬 백태 및 표면열화, 앵커캡 파손, 판넬 파손, 판넬 균열이 조사되었으나, 사용성에 문제는 없는 상태로 주기적인 점검을 통한 손상의 증가 및 확대 등에 대해 확인, 조치를 실시하는 유지관리가 필요하다고 판단된다.
