# 10. 패널식옹벽10

### 10.1 시설물 개요

본 시설물은 경상북도 군위군 부계면 가호리(상주영천고속도로 54.472~54.673km)에 위치한 2종 시설물로서 연장 201.0m, 지면노출높이 27.5m의 패널식 보강토옹벽이다.

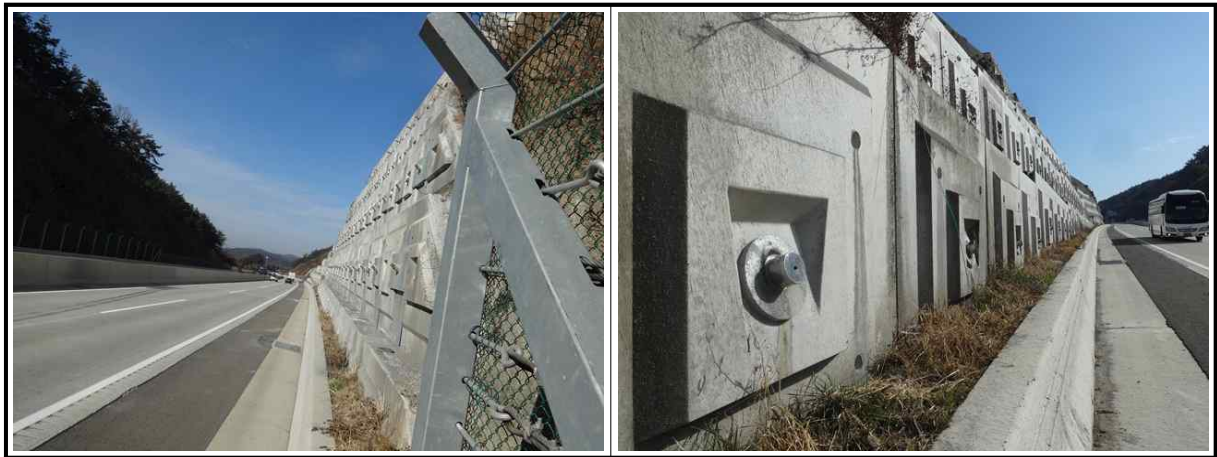
【그림 10.3.1】 지반, 기초부 전경

본 옹벽의 기초부가 본선 포장(아스팔트)인 상태이다.

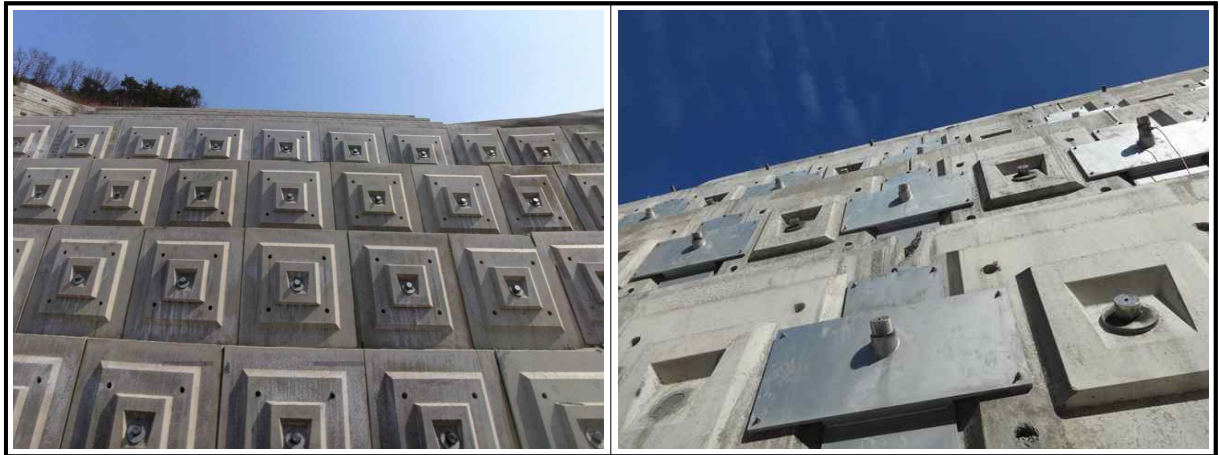
【그림 10.3.2】 전면부 전경

- 외관조사 결과, 전면부에서 판넬 파손, 판넬 파손(누수), 판넬 균열, 슛크리트 들뜸, 판넬 누수흔적 등의 손상이 조사되었으며, 주기적인 점검을 통한 손상의 증가 및 확대 등에 대해 확인, 조치를 실시하는 유지관리가 필요하다고 판단된다.

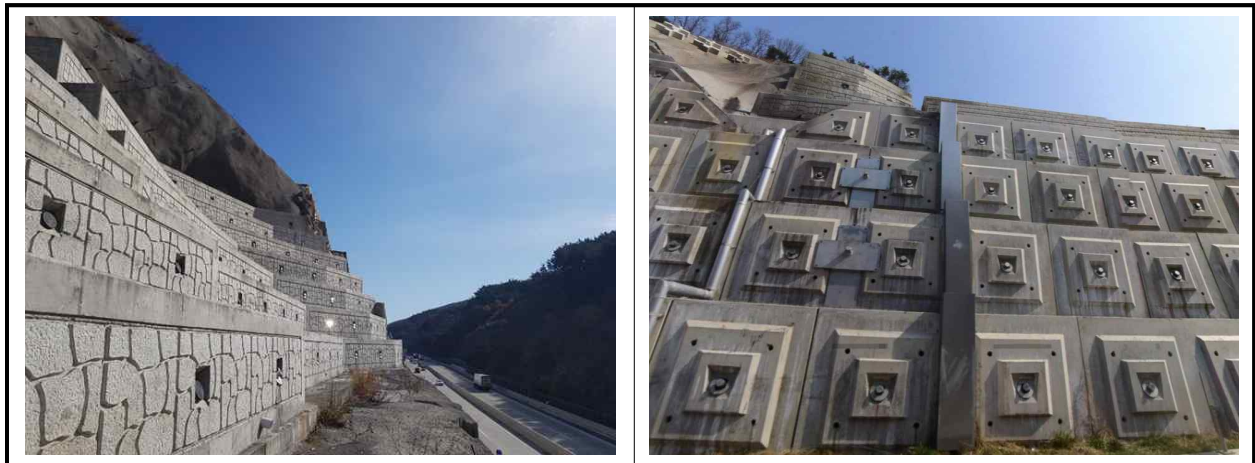
【그림 10.3.3】 주변영향인자 전경

보강토 옹벽 내의 배수시설을 확인한 결과, 옹벽 상단부에는 배수로(측구)와 전면부에 수직도수로가 설치되어 있으며, 상단(11단)의 토공 경사면에서 배출되는 지표수 등을 원활하게 배수토록 설치되어있으나 하단의 일부구간에서 지표수가 원활하게 배수되지 않아 판넬 락볼트로 누수가 있는 상태이다. 본 패널식옹벽 상단부는 계단식옹벽 및 자연사면으로 이루어져 있으며, 옹벽의 상부 숏크리트 구간에 숏크리트 들뜸과 숏크리트 내부 토사유실이 조사되었다.
