# 11. 패널식옹벽11

### 11.1 시설물 개요

본 시설물은 경상북도 영천시 신녕면 화남리(상주영천고속도로 62.388~62.470km)에 위치한 2종 시설물로서 연장 136.9m, 지면노출높이 7.5m의 패널식 보강토옹벽이다.

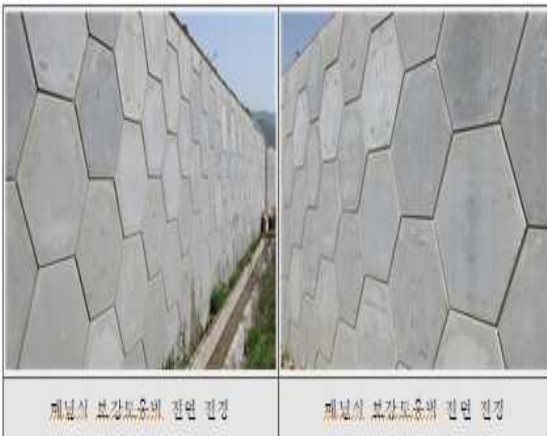
가. 패널식 보강토옹벽 전경

조사 결과  
 •옹벽 전면부의 콘크리트 패널 외관조사 결과 손상이 없는 양호한 상태로 조사되었다.  
 •기초부는 침하, 활동 등의 현상이 없는 상태로 조사되었다.

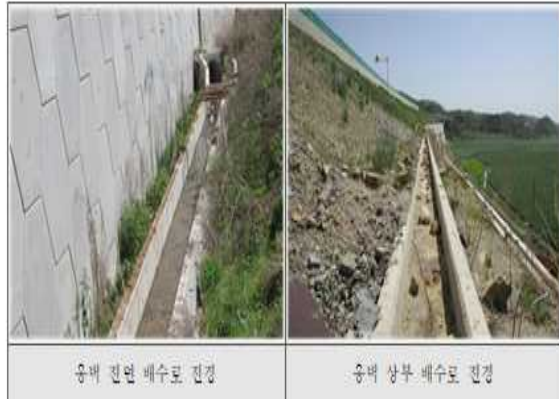
가. 배수시설 전경

조사 결과  
 •옹벽 상부 및 하부에는 배수로를 설치하여 옹벽의 토사유실 및 기초 세굴을 방지하고 있으며, 배수로에 대한 외관조사 결과 손상이 없는 양호한 상태로 조사되었다.

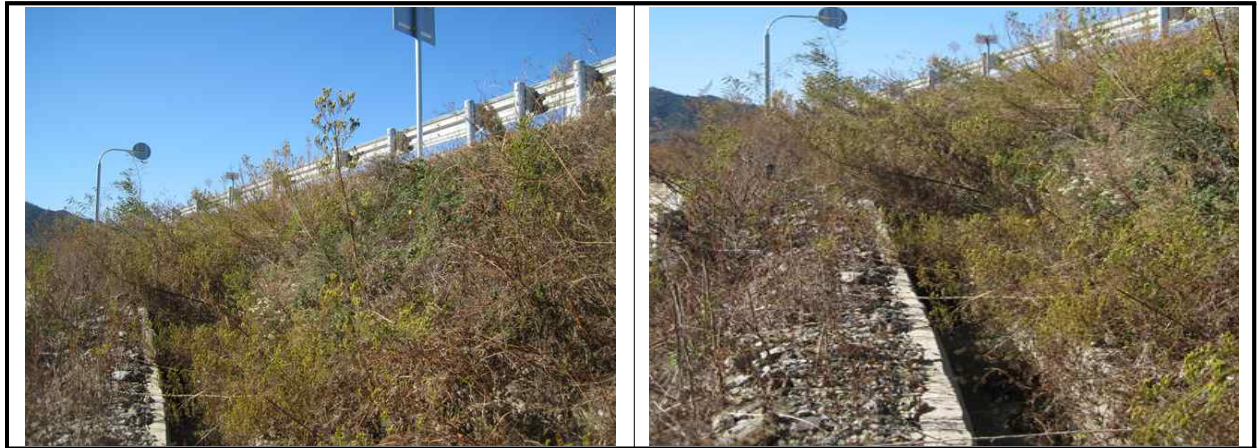
【그림 11.3.3】 주변영향인자 전경

보강토 옹벽 내의 배수시설을 확인한 결과, 옹벽 상단부에는 배수로(측구)가 설치되어 있으며, 상단(1단)의 토공 경사면에서 배출되는 지표수 등을 원활하게 배수토록 설치되어 있는 상태이다. 상단의 배수로는 옹벽의 시점 및 종점부의 측구로 시공되어 있는 상태이다. 본 패널식 옹벽 상단부는 토공의 성토사면으로 이루어져 있으며, 급격한 사면구배의 변화 및 사면손상 등은 없는 것으로 조사되었다.

- 외관조사 결과, 옹벽상부 배수로에서 배수로 균열이 조사되었으나, 사용성에 문제는 없는 상태이고, 상부성토부 내의 침식, 유실 등의 손상이 없는 상태로서 전반적으로 양호한 상태를 유지하고 있는 것으로 조사되었다.

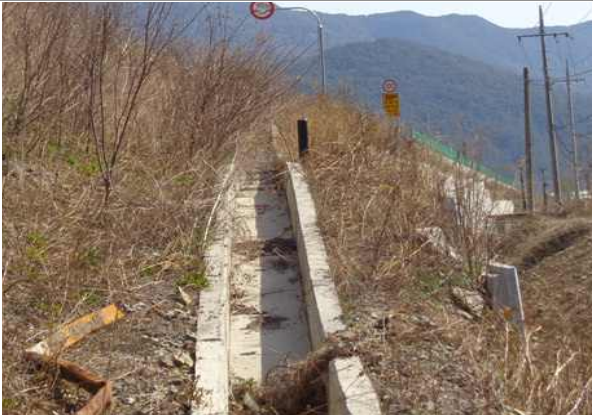
| 위 치 | 현황 | 규모 | 비 고 |
|---|---|---|---|
| S5 | 배수로 균열 | L= 0.50m | |

| 현 황 | 배수로 균열 | 현 황 | 상태양호 |
| 원 인 | 건조수축 | 원 인 | - |

| 구 분 | 점검 결과 | 보수·보강 방안 |
|---|---|---|
| 주변영향인자 | 배수로 균열 | 표면처리 |

| 구 분 | 중점유지관리 사항 | 현황 사진 |
|---|---|---|
| 배<br>수<br>시<br>설 | <ul style="list-style-type: none"> <li>• 배수로 균열 발생에 대한 주기적인 점검을 통해 발생규모 및 현황관리를 실시하고, 일정규모 이상 발생할 경우 보수를 통한 관리 필요</li> </ul> | |
