# 14. 패널식옹벽14

### 14.1 시설물 개요

본 시설물은 경상북도 영천시 화산면 가상리(상주영천고속도로 75.448~75.520km)에 위치한 2종 시설물로서 연장 198.0m, 지면노출높이 10.3m의 패널식 보강토옹벽이다.

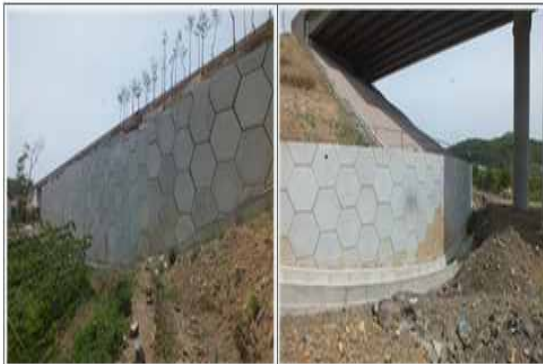
- 옹벽 전면 콘크리트 패널 외관조사 결과 패널 이격 1개소가 조사되었다. 패널이격부에 대하여는 정기적인 점검을 통하여 진행성 유무 확인이 필요하다.
- 기초부는 침하, 활동 등의 현상이 없는 상태로 조사되었다.

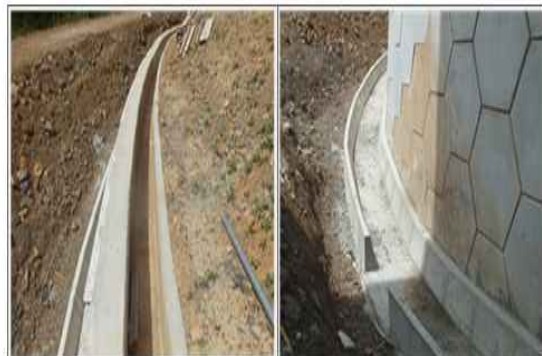
- 옹벽 상부 및 하부에는 배수로를 설치하여 옹벽의 토사유실 및 기초 재갈을 방지하고 있으며, 배수로에 대한 외관조사결과 상부 배수로에서 국부적인 파손이 조사되어 보수가 필요하다.
- 발생한 손상에 대하여는 추가조사이시 보수가 완료된 것으로 확인되었다.

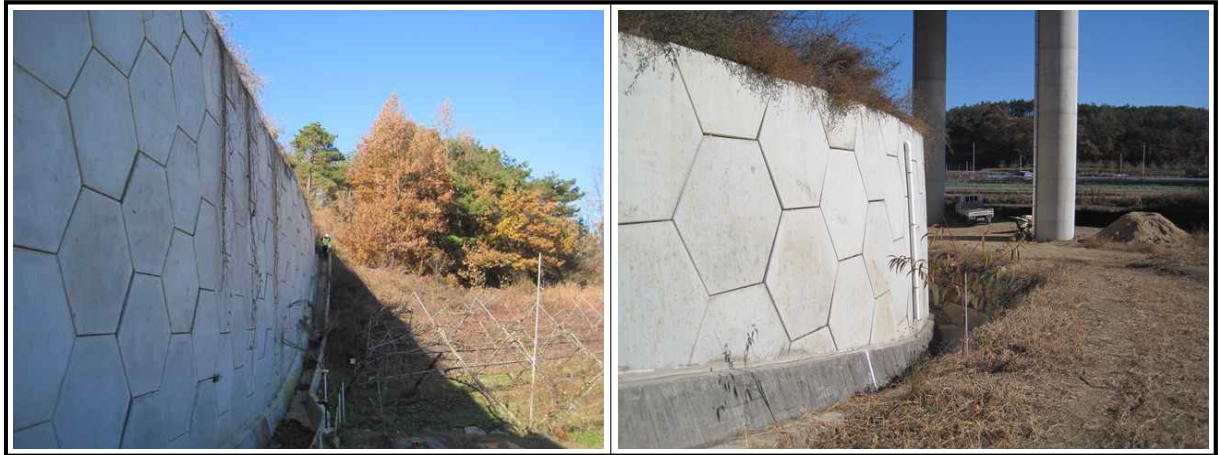
【그림 14.3.1】 지반, 기초부 전경

- 조사결과, 침하, 활동, 전도 등 구조적인 손상결함 및 세굴이 없는 양호한 상태로 조사되었다.

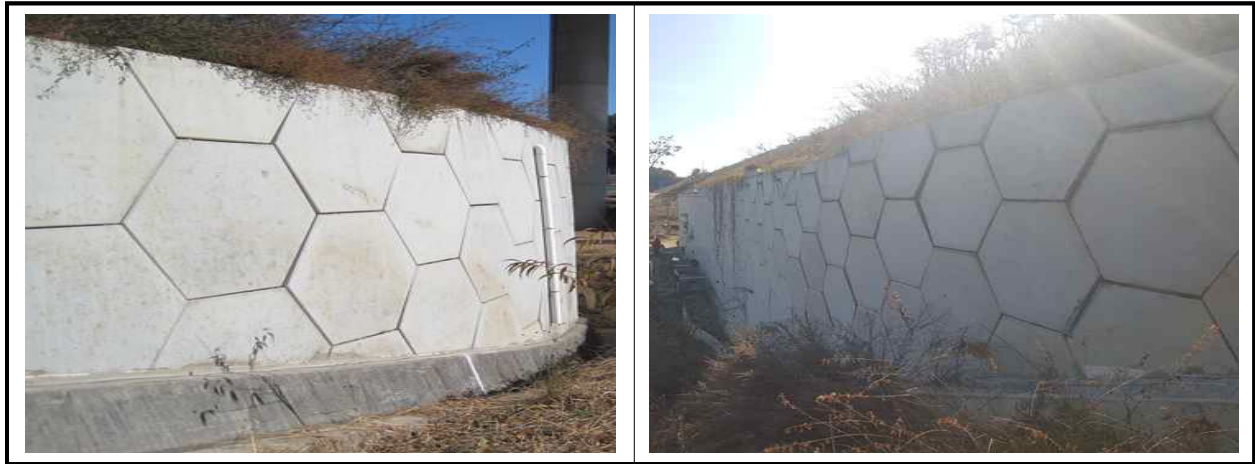
【그림 14.3.2】 전면부 전경

- 외관조사 결과, 전면부에서 판넬 파손, 배부름, 들뜸 등의 손상이 조사되었으며, 주기적인 점검을 통한 손상의 증가 및 확대 등에 대해 확인, 조치를 실시하는 유지관리가 필요하다고 판단된다.

| 구 분 | 점검 결과 | 보수·보강 방안 |
|---|---|---|
| 결과요약 | 패널식옹벽14의 전면부에서 판넬 파손, 들뜸, 배부름 등의 손상이 조사되었으며, 배수시설에서 배수로 파손이 조사되었다. 배부름의 원인은 시공미흡에 의한 것으로 비진행성이라 판단되나 주기적으로 점검을 통한 손상의 증가 및 확대 등에 대해 확인, 조치를 실시하는 유지관리가 필요하다고 판단된다. | |

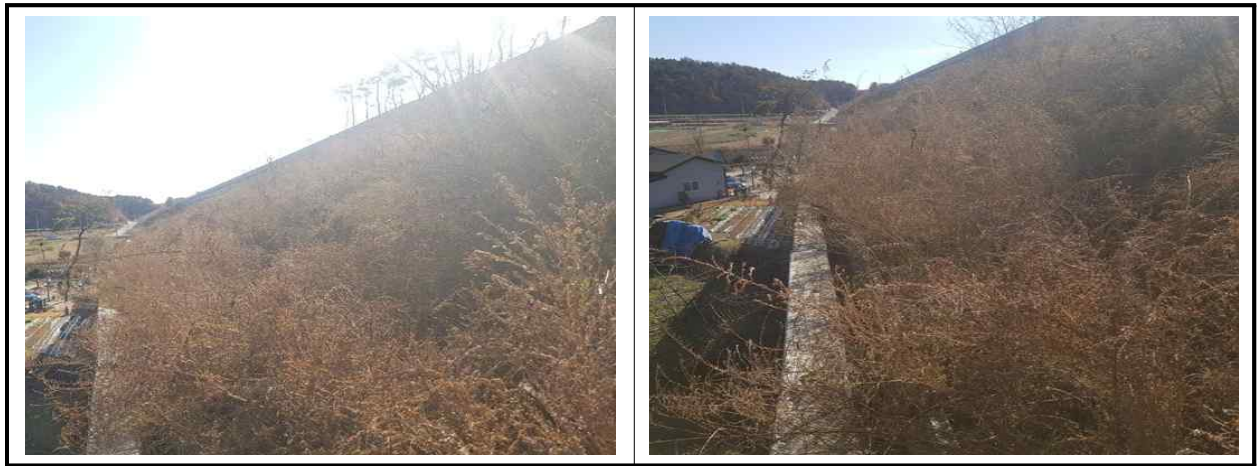
【그림 14.3.3】 주변영향인자 전경

- 외관조사 결과, 배수시설에서 배수로 파손이 조사되었으나, 주기적인 점검을 통한 손상의 증가 및 확대 등에 대해 확인, 조치를 실시하는 유지관리가 필요하다고 판단된다.

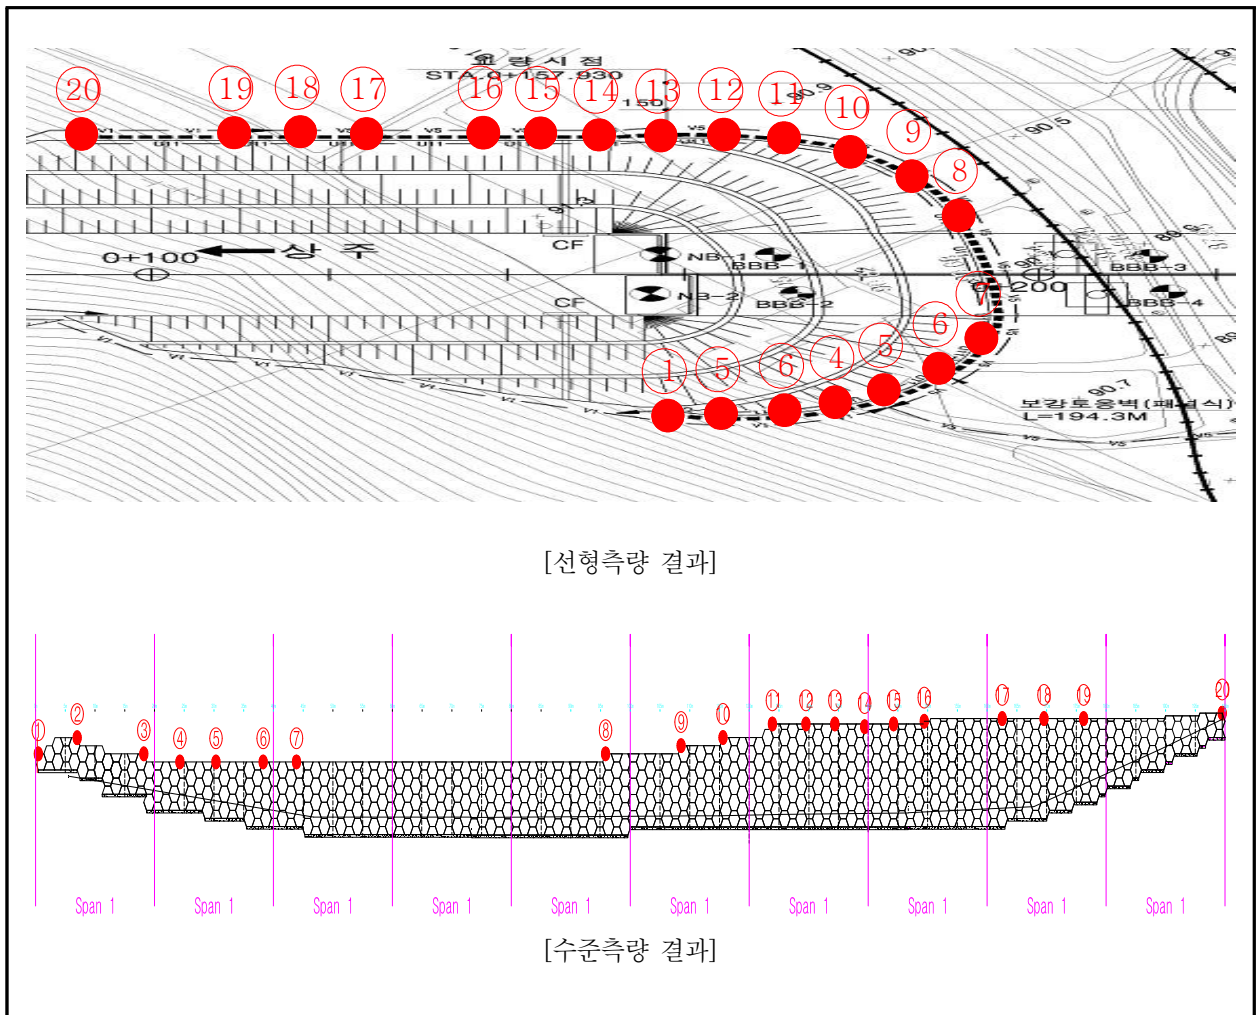
【그림 14.3.5】 선형 및 수준측량 결과

- 패널식옹벽14의 전면부에서 판넬 파손, 들뜸, 배부름 등의 손상이 조사되었으며, 배수시설에서 배수로 파손이 조사되었다. 배부름의 원인은 시공미흡에 의한 것으로 비진행성이라 판단되나 주기적으로 점검을 통한 손상의 증가 및 확대 등에 대해 확인, 조치를 실시하는 유지관리가 필요하다고 판단된다.
- 측량결과, 전회 및 설계도서와 비교하여 검토한 결과, 미소한 차이가 확인되었으며, 측량시 발생할 수 있는 오차내로서, 침하, 전도, 활동 등이 발생하지 않은 상태로 판단된다.
- 강도시험결과, 설계기준강도를 상회하는 양호한 상태로 확인되었다.
- 대상 옹벽은 평가기준에 따른 결함지수는 0.02, 상태평가결과는 “A”로 산정되었다.
- 종합평가 결과, 대상시설물의 안전등급은 “A등급 : 문제점이 없는 최상의 상태”으로 지정하였다.
