상주영천고속도로 시설물 정밀점검 용역

# 외 관 조 사 망 도

낙동JCT교

2019.12

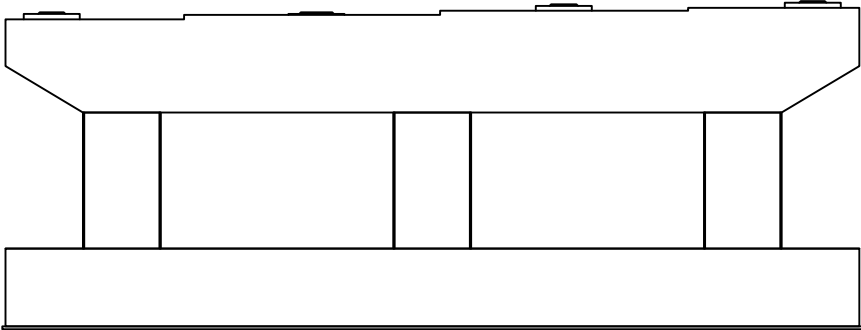
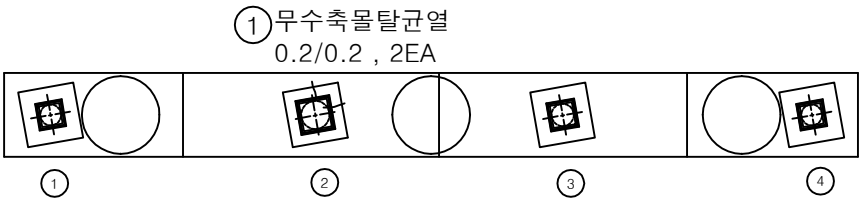
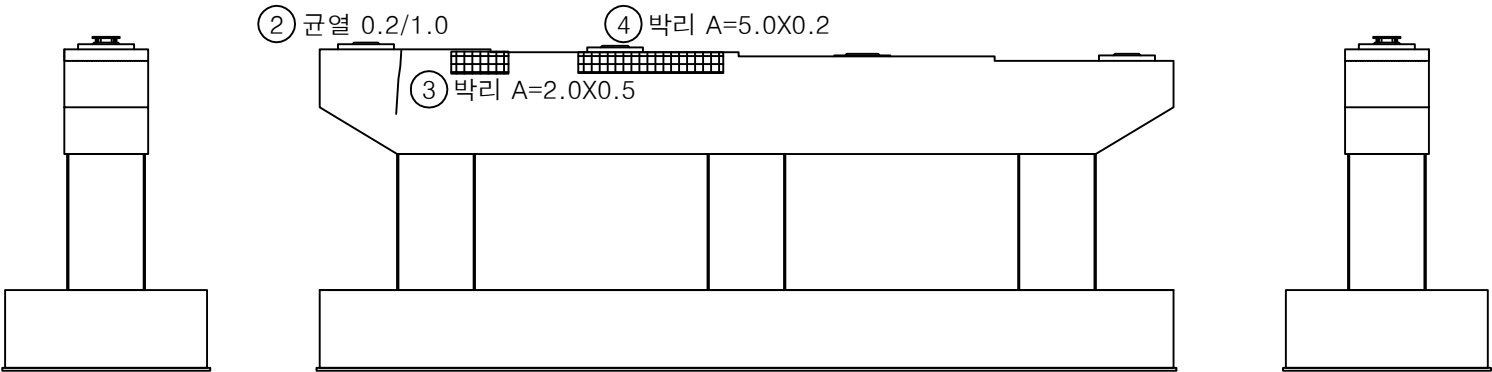
| 번호 | 손상내용 | 손상현황 | | | | | | 비 고 |
|---|---|---|---|---|---|---|---|---|
| 1 | 무수축물탈균열 | 0.2 | 0.2 | | 0.40 | m | 2 | 신규 |
| 2 | 균열 | 0.2 | 1.0 | | 1.00 | m | 1 | 신규 |
