상주영천고속도로 시설물 정밀점검 용역

# 외 관 조 사 망 도

상촌교

2019.12

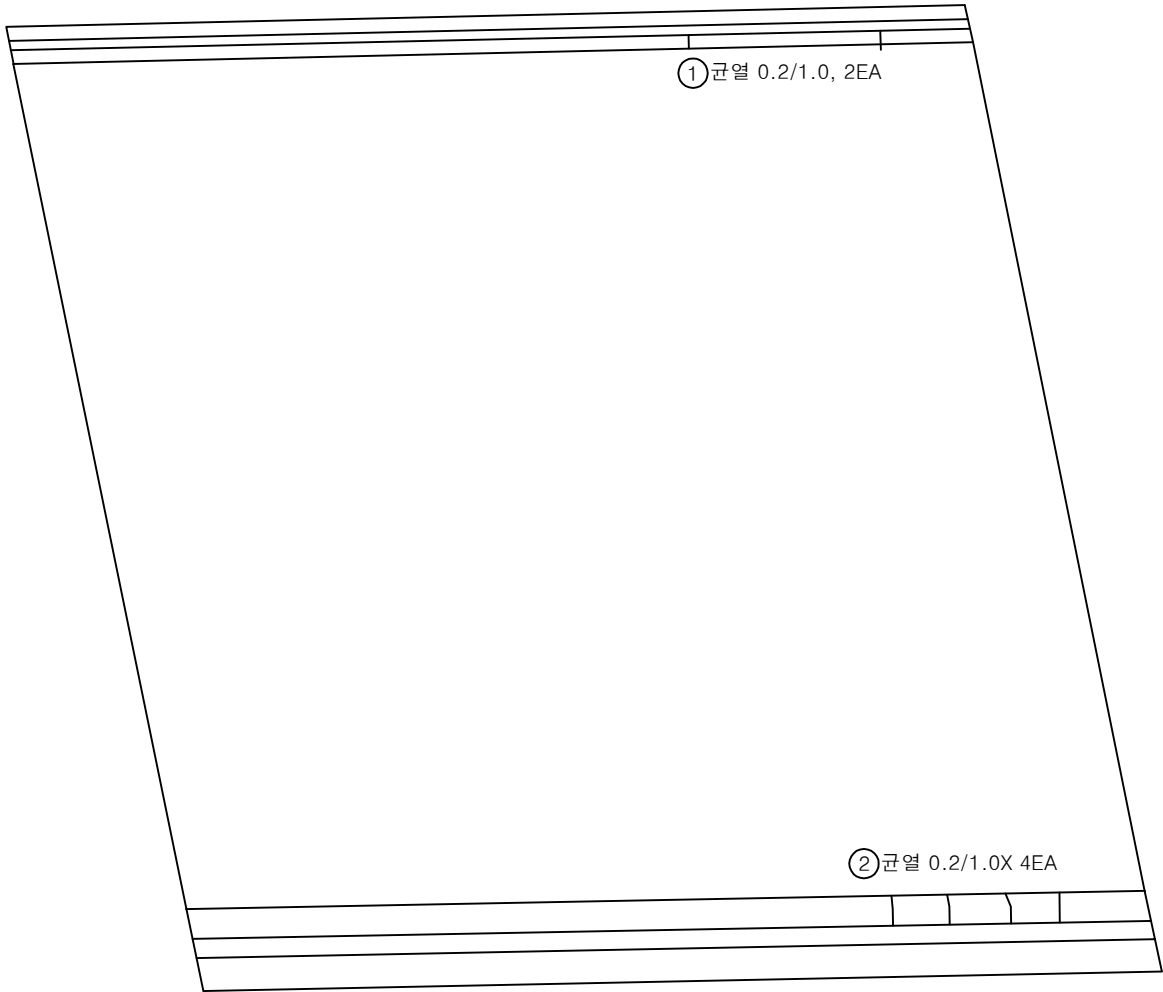
영천 방향

| 번호 | 손상내용 | 손상현황 | | | | | | 비 고 |
|---|---|---|---|---|---|---|---|---|
| 1 | 균열 | 0.2 | 1.0 | | 2.00 | m | 2 | 신규 |
| 2 | 균열 | 0.2 | 1.0 | | 4.00 | m | 4 | 신규 |

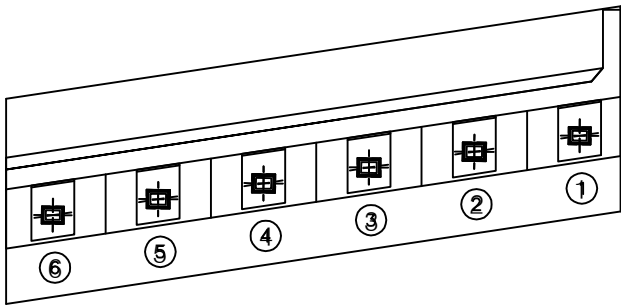
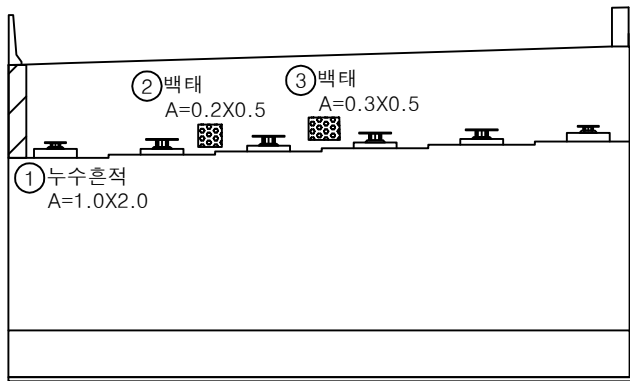
| 도 면 번 호 | 22 |

| 번호 | 손상내용 | 손상현황 | | | | | | 비 고 |
|---|---|---|---|---|---|---|---|---|
| 1 | 누수흔적 | | 1.0 | 2.0 | 2.00 | m <sup>2</sup> | 1 | 신규 |

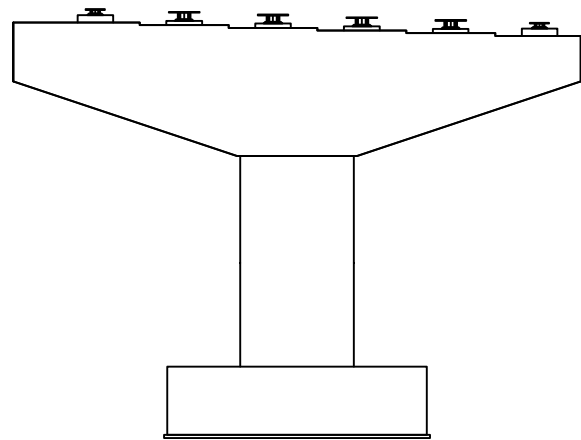
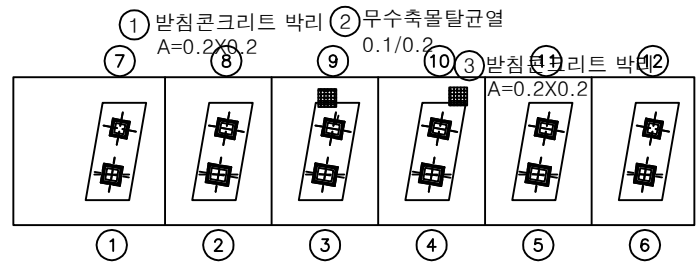
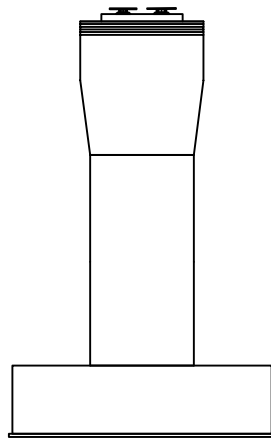
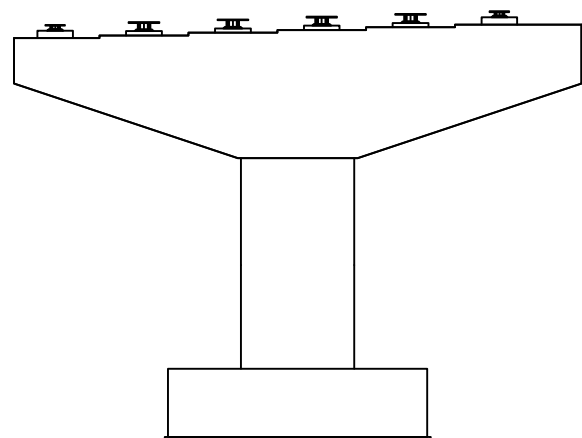
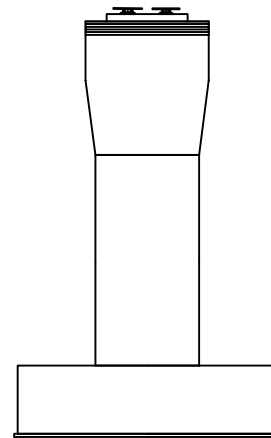
| 도 면 번 호 | 24 |

| 번호 | 손상내용 | 손상현황 | | | | | | 비 고 |
|---|---|---|---|---|---|---|---|---|
| 2 | 무수축물탈균열 | 0.1 | 0.2 | | 0.20 | m | 1 | 신규 |

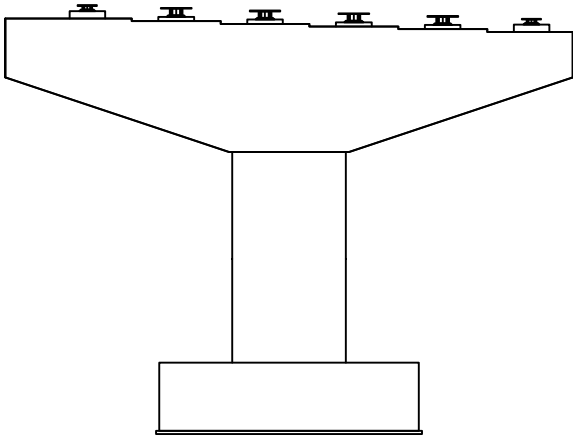
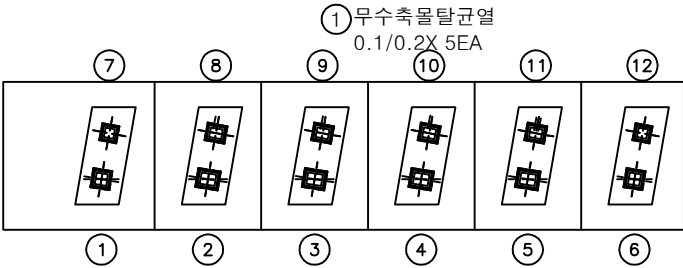
| 번호 | 손상내용 | 손상현황 | | | | | | 비 고 |
|---|---|---|---|---|---|---|---|---|
| 1 | 무수축물탈균열 | 0.1 | 0.2 | | 1.00 | m | 5 | 신규 |
| 2 | 균열 | 0.2 | 2.0 | | 6.00 | m | 3 | 신규 |
| 3 | 균열 | 0.2 | 2.0 | | 4.00 | m | 2 | 신규 |

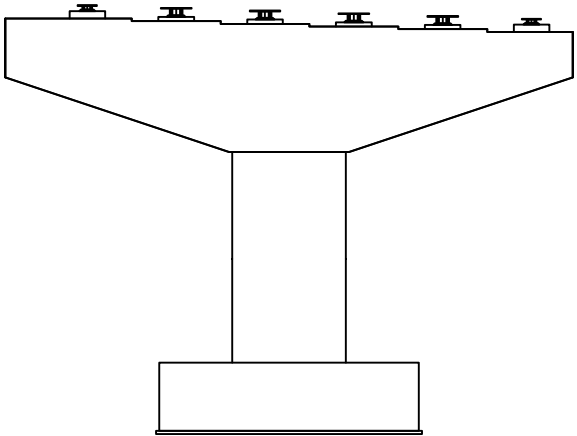
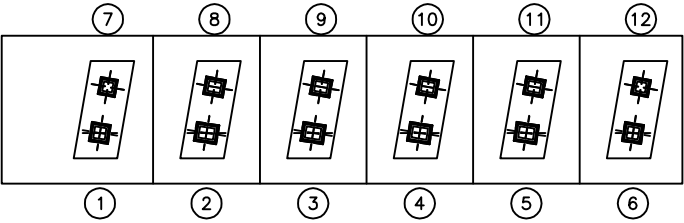
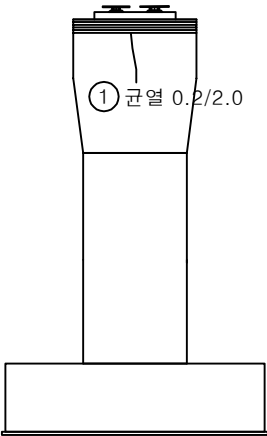
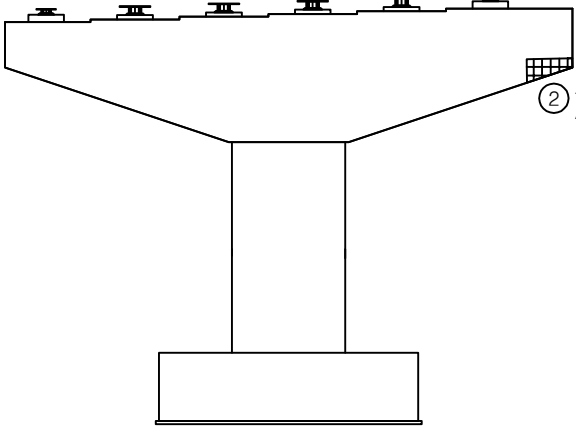
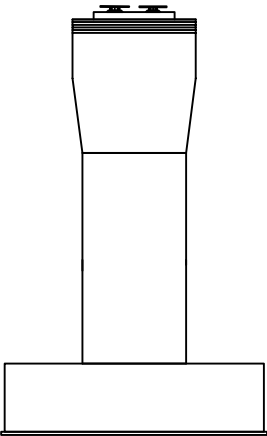
| 번호 | 손상내용 | 손상현황 | | | | | | 비 고 |
|---|---|---|---|---|---|---|---|---|
| 1 | 균열 | 0.2 | 1.0 | | 11.0 | m | 11 | 신규 |
| 2 | 무수축물탈균열 | 0.2 | 0.5 | | 2.00 | m | 4 | 신규 |
| 4 | 망상균열 | | 45.0 | 0.5 | 22.5 | m <sup>2</sup> | 1 | 신규 |
| 5 | 균열 | 0.2 | 1.0 | | 7.00 | m | 7 | 신규 |
