상주영천고속도로 시설물 정밀점검 용역

# 외 관 조 사 망 도

양지교

2019.12

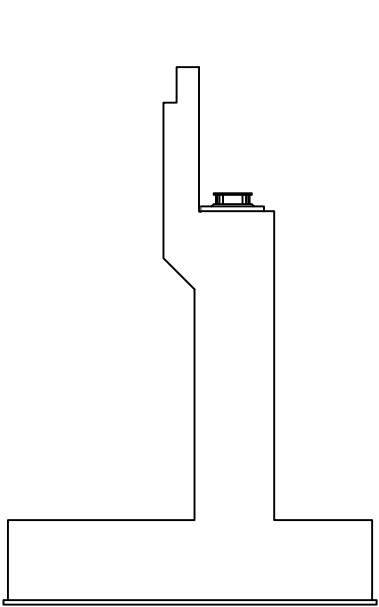
평면도

| 번호 | 손상내용 | 손상현황 | | | | | | 비 고 |
|---|---|---|---|---|---|---|---|---|
| 1 | 플레이트부식 | | | | 1.00 | EA | 1 | 신규 |
| 3 | 무수축물탈균열 | 0.1 | 0.1 | | 0.30 | m | 3 | 신규 |
| 4 | 무수축물탈균열 | 0.1 | 0.1 | | 0.30 | m | 3 | 신규 |
| 5 | 무수축물탈균열 | 0.1 | 0.1 | | 0.30 | m | 3 | 신규 |
| 6 | 누수흔적 | | 1.0 | 5.0 | 5.00 | m <sup>2</sup> | 1 | 신규 |
| 7 | 누수흔적 | | 2.0 | 3.0 | 6.00 | m <sup>2</sup> | 1 | 신규 |

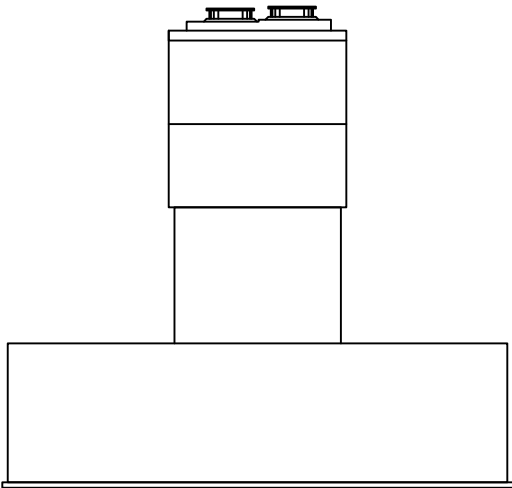
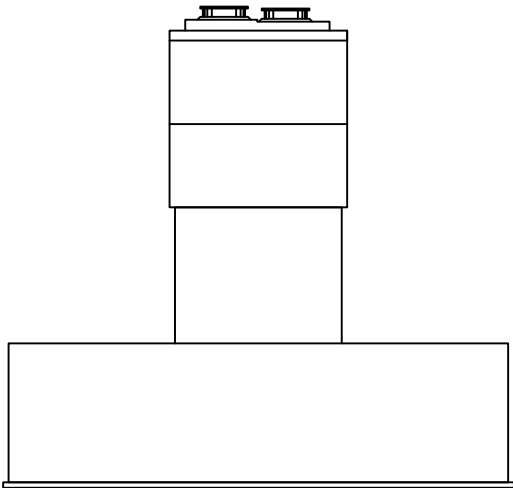
평면도

| 번호 | 손상내용 | 손상현황 | | | | | | 비 고 |
|---|---|---|---|---|---|---|---|---|
| 2 | 균열 | 0.1 | 1.0 | | 3.00 | m | 3 | 신규 |
| 4 | 받침콘크리트균열 | 0.2 | 0.2 | | 0.40 | m | 2 | 신규 |

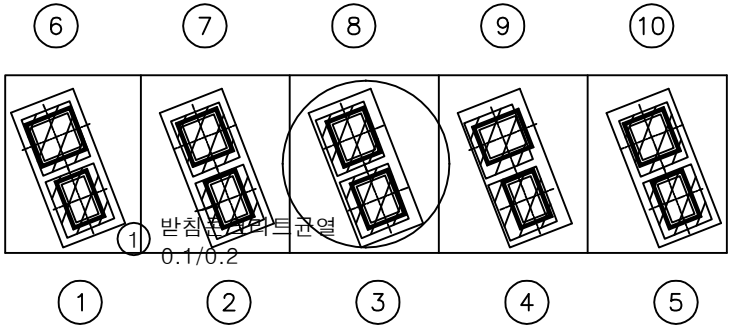
정면

| 번호 | 손상내용 | 손상현황 | | | | | | 비 고 |
|---|---|---|---|---|---|---|---|---|
| 1 | 받침콘크리트균열 | 0.1 | 0.2 | | 0.20 | m | 1 | 신규 |
| 3 | 누수흔적 | | 1.0 | 2.0 | 2.00 | m² | 1 | 신규 |
| 4 | 균열 | 0.2 | 2.0 | | 2.00 | m | 1 | 신규 |

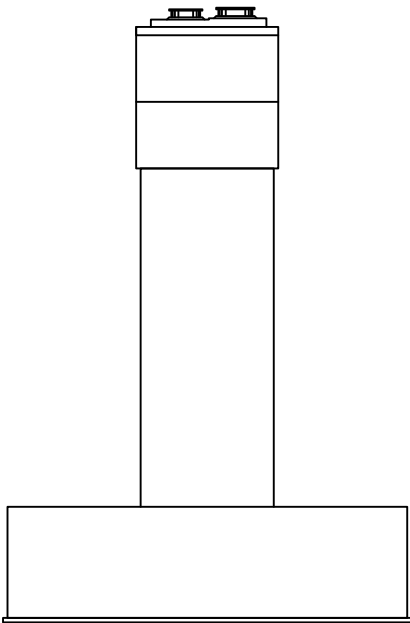
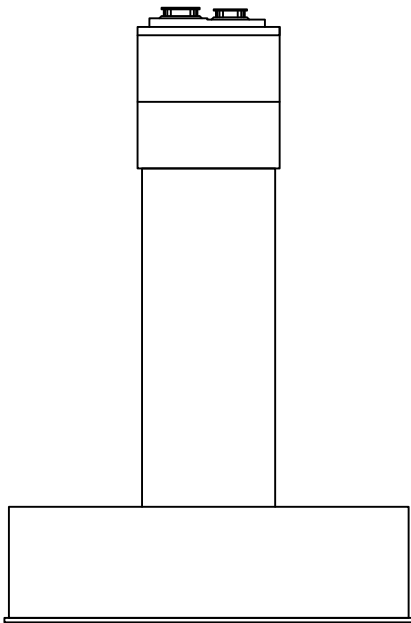
평면도

| 번호 | 손상내용 | 손상현황 | | | | | | 비 고 |
|---|---|---|---|---|---|---|---|---|
| 1 | 무수축물탈균열 | 0.1 | 0.2 | | 0.20 | m | 1 | 신규 |
| 2 | 무수축물탈균열 | 0.1 | 0.2 | | 0.40 | m | 2 | 신규 |
