상주영천고속도로 시설물 정밀점검 용역

# 외 관 조 사 망 도

장곡교

2019.12

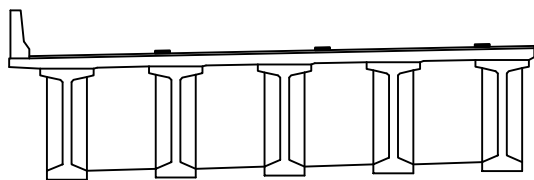
SECTION

| 번호 | 손상내용 | 손상현황 | | | | | | 비 고 |
|---|---|---|---|---|---|---|---|---|
| 1 | 후타재균열 | 0.3 | 0.5 | | 2.00 | m | 4 | 신규 |
| 2 | 후타재균열 | 0.3 | 0.3 | | 1.50 | m | 5 | 신규 |
| 3 | 균열부백태 | | 0.1 | 0.5 | 0.15 | m² | 3 | 신규 |
| 4 | 중분대재균열 | 0.2 | 1.0 | | 5.00 | m | 5 | 신규 |

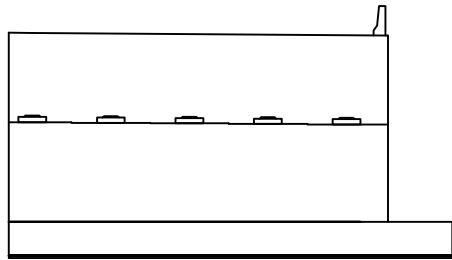
SECTION

| 번호 | 손상내용 | 손상현황 | | | | | | 비 고 |
|---|---|---|---|---|---|---|---|---|
| 1 | 무수축물탈균열 | 0.2 | 0.1 | | 0.20 | m | 2 | 신규 |
| 3 | 누수흔적 | | 5.0 | 10.0 | 50.0 | m <sup>2</sup> | 1 | 신규 |

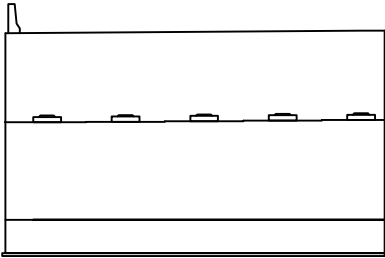
SECTION

| 번호 | 손상내용 | 손상현황 | | | | | | 비 고 |
|---|---|---|---|---|---|---|---|---|
| 1 | 무수축물탈균열 | 0.1 | 0.2 | | 0.20 | m | 1 | 신규 |
| 2 | 무수축물탈균열 | 0.1 | 0.2 | | 0.20 | m | 1 | 신규 |
| 3 | 무수축물탈균열 | 0.1 | 0.2 | | 0.20 | m | 1 | 신규 |

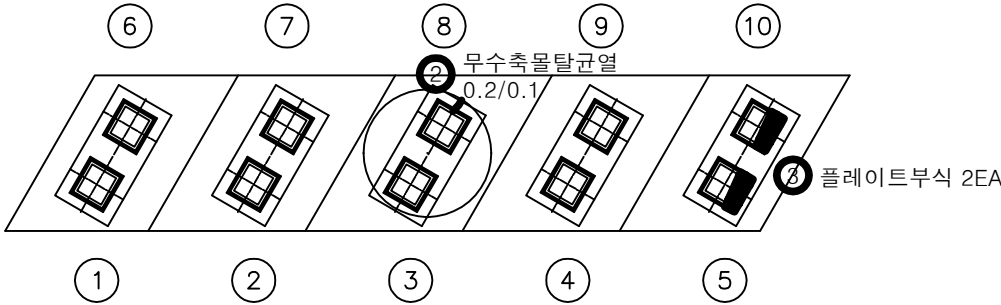
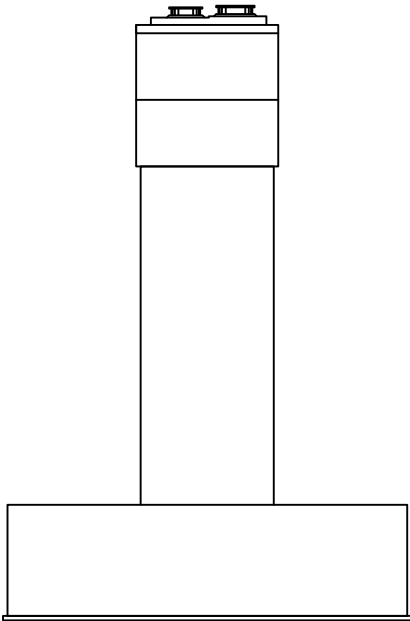
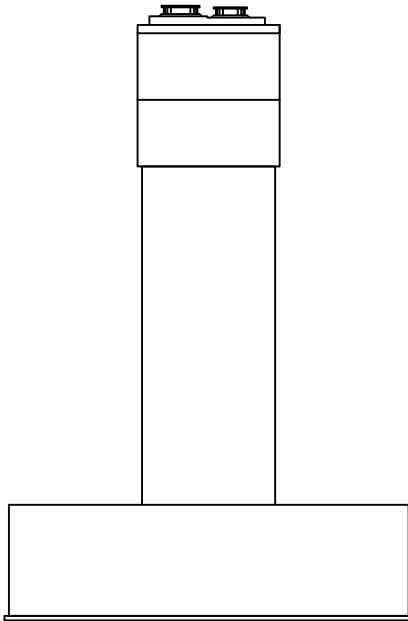
| 번호 | 손상내용 | 손상현황 | | | | | | 비 고 |
|---|---|---|---|---|---|---|---|---|
| 1 | 균열 | 0.2 | 1.0 | | 1.00 | m | 1 | 신규 |
| 2 | 무수축물탈균열 | 0.2 | 0.1 | | 0.10 | m | 1 | 신규 |
| 3 | 플레이트부식 | | | | 2.00 | EA | 2 | 신규 |
| 4 | 누수흔적 | | 1.0 | 2.0 | 2.00 | m² | 1 | 신규 |

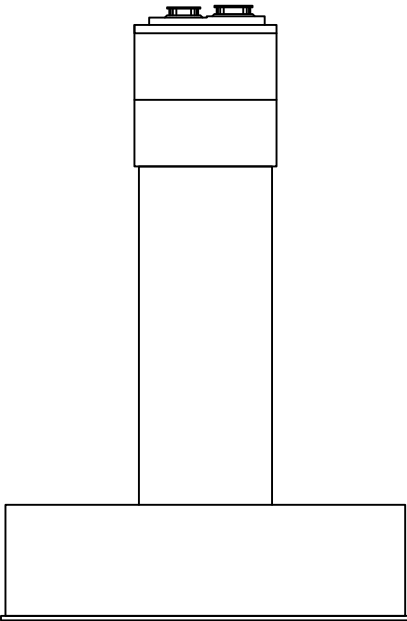
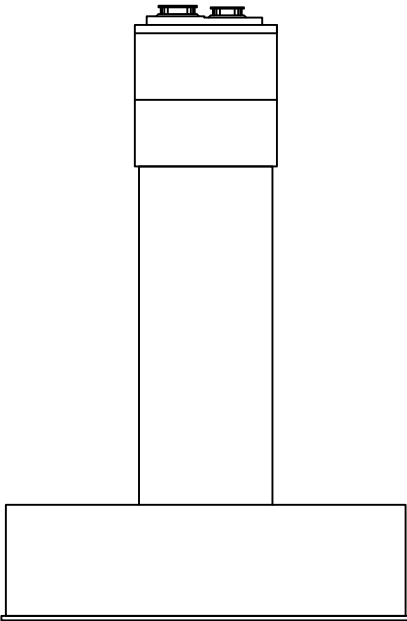
| 번호 | 손상내용 | 손상현황 | | | | | | 비 고 |
|---|---|---|---|---|---|---|---|---|
| 1 | 받침콘크리트균열 | 0.1 | 0.3 | | 0.60 | m | 2 | 신규 |
| 2 | 무수축물탈균열 | 0.1 | 0.2 | | 0.40 | m | 2 | 신규 |
| 3 | 무수축물탈균열 | 0.1 | 0.2 | | 0.20 | m | 1 | 신규 |
| 4 | 받침콘크리트균열 | 0.1 | 0.3 | | 0.30 | m | 1 | 신규 |
| 5 | 무수축물탈균열 | 0.1 | 0.2 | | 0.20 | m | 1 | 신규 |
| 6 | 플레이트부식 | | | | 2.00 | EA | 2 | 신규 |

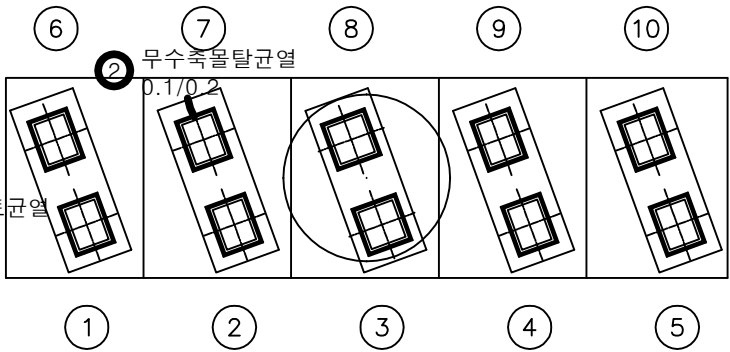
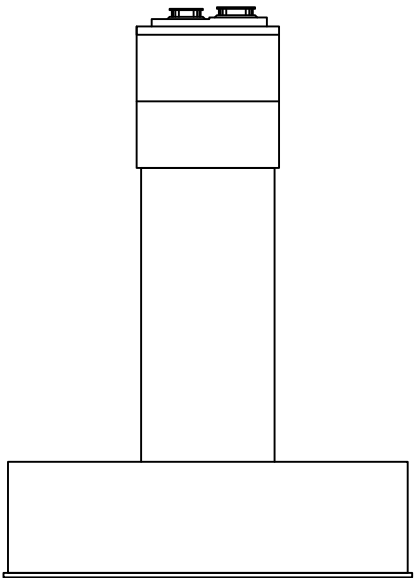
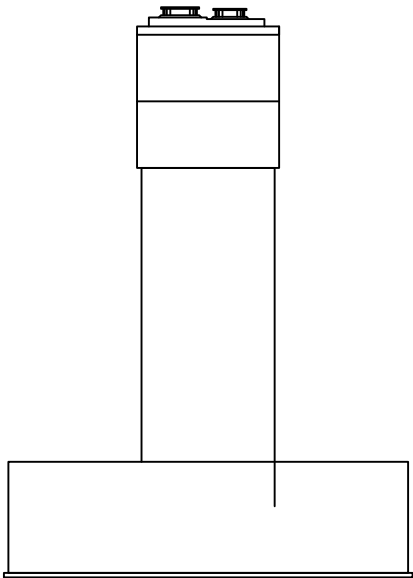
| 번호 | 손상내용 | 손상현황 | | | | | | 비 고 |
|---|---|---|---|---|---|---|---|---|
| 1 | 받침콘크리트균열 | 0.1 | 0.3 | | 0.30 | m | 1 | 신규 |
| 2 | 무수축물탈균열 | 0.1 | 0.2 | | 0.20 | m | 1 | 신규 |

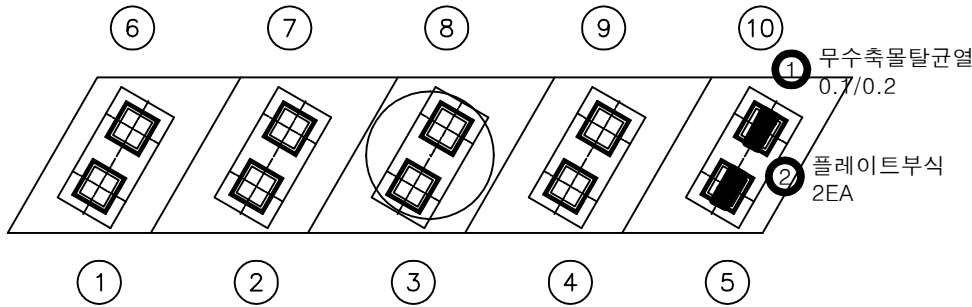
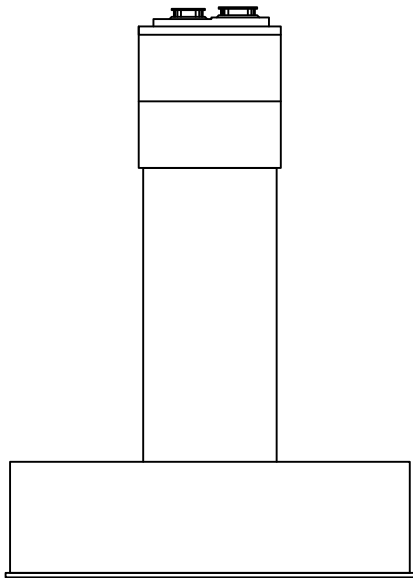
| 번호 | 손상내용 | 손상현황 | | | | | | 비 고 |
|---|---|---|---|---|---|---|---|---|
| 1 | 무수축물탈균열 | 0.1 | 0.2 | | 0.20 | m | 1 | 신규 |
| 2 | 플레이트부식 | | | | 2.00 | EA | 2 | 신규 |

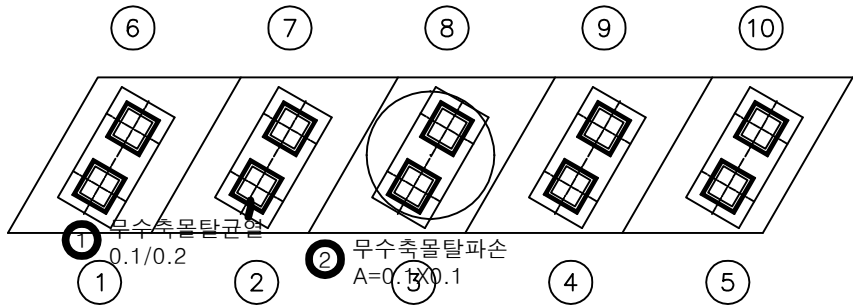
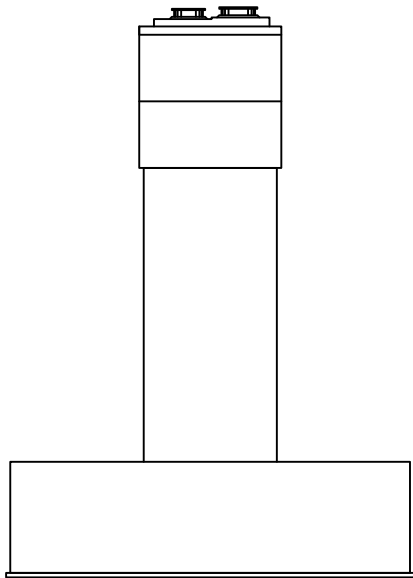
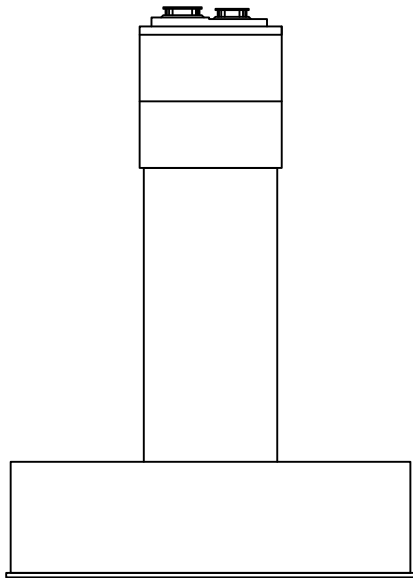
| 번호 | 손상내용 | 손상현황 | | | | | | 비 고 |
|---|---|---|---|---|---|---|---|---|
| 1 | 무수축물탈균열 | 0.1 | 0.2 | | 0.20 | m | 1 | 신규 |

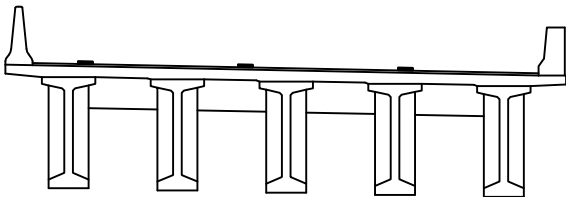
SECTION

② 균열부백태  
A=0.1X1.0

④ 후타재균열  
0.2/0.3X 6EA

③ 후타재균열  
0.2/0.5X 3EA

⑧ 균열부백태  
A=0.1X1.0

| 번호 | 손상내용 | 손상현황 | | | | | | 비 고 |
|---|---|---|---|---|---|---|---|---|
| 2 | 균열부백태 | | 0.1 | 1.0 | 0.10 | m <sup>2</sup> | 1 | 신규 |
| 3 | 후타재균열 | 0.2 | 0.5 | | 1.50 | m | 3 | 신규 |
| 4 | 후타재균열 | 0.2 | 0.3 | | 1.80 | m | 6 | 신규 |
| 8 | 균열부백태 | | 0.1 | 1.0 | 0.10 | m <sup>2</sup> | 1 | 신규 |

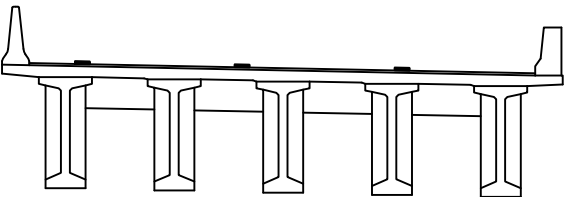
SECTION

| 번호 | 손상내용 | 손상현황 | | | | | | 비 고 |
|---|---|---|---|---|---|---|---|---|
| 1 | 균열부백태 | | 0.1 | 1.0 | 0.40 | m <sup>2</sup> | 4 | 신규 |

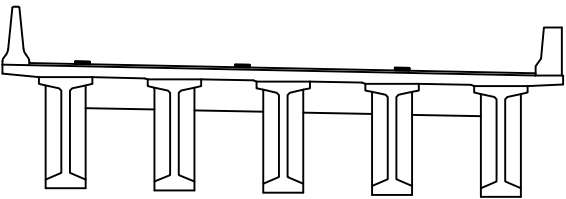
SECTION

| 번호 | 손상내용 | 손상현황 | | | | | | 비 고 |
|---|---|---|---|---|---|---|---|---|
| 1 | 균열부백태 | | 0.1 | 1.0 | 0.10 | m <sup>2</sup> | 1 | 신규 |

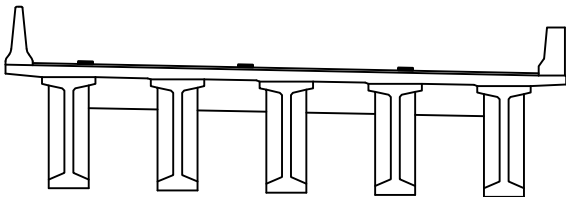
SECTION

| 번호 | 손상내용 | 손상현황 | | | | | | 비 고 |
|---|---|---|---|---|---|---|---|---|
| 1 | 균열부백태 | | 0.1 | 1.0 | 0.10 | m <sup>2</sup> | 1 | 신규 |
| 2 | 후타재균열 | 0.2 | 0.3 | | 13.2 | m | 44 | 신규 |
| 4 | 균열부백태 | | 0.1 | 1.0 | 0.10 | m <sup>2</sup> | 1 | 신규 |

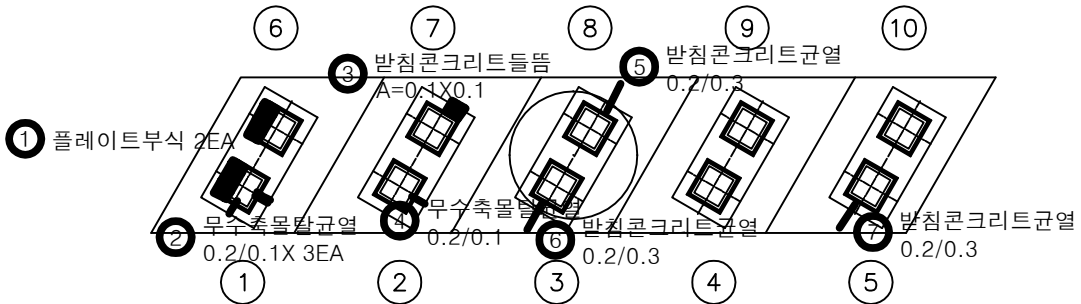
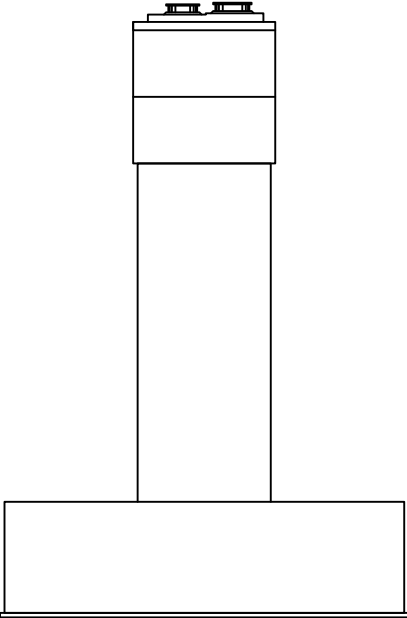
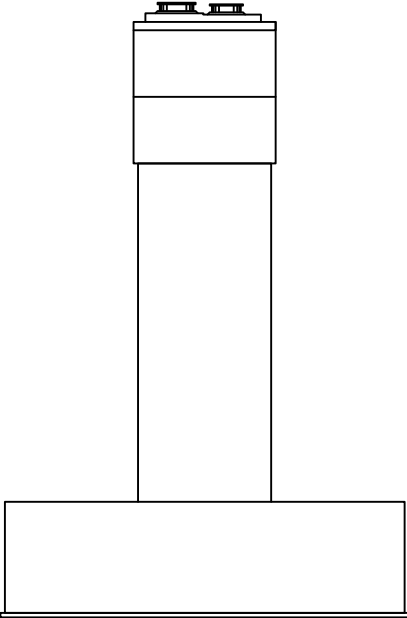
| 번호 | 손상내용 | 손상현황 | | | | | | 비 고 |
|---|---|---|---|---|---|---|---|---|
| 1 | 플레이트부식 | | | | 2.00 | EA | 2 | 신규 |
| 2 | 무수축물탈균열 | 0.2 | 0.1 | | 0.30 | m | 3 | 신규 |
| 4 | 무수축물탈균열 | 0.2 | 0.1 | | 0.10 | m | 1 | 신규 |
| 5 | 받침콘크리트균열 | 0.2 | 0.3 | | 0.30 | m | 1 | 신규 |
| 6 | 받침콘크리트균열 | 0.2 | 0.3 | | 0.30 | m | 1 | 신규 |
| 7 | 받침콘크리트균열 | 0.2 | 0.3 | | 0.30 | m | 1 | 신규 |
| 8 | 균열 | 0.1 | 1.0 | | 1.00 | m | 1 | 신규 |

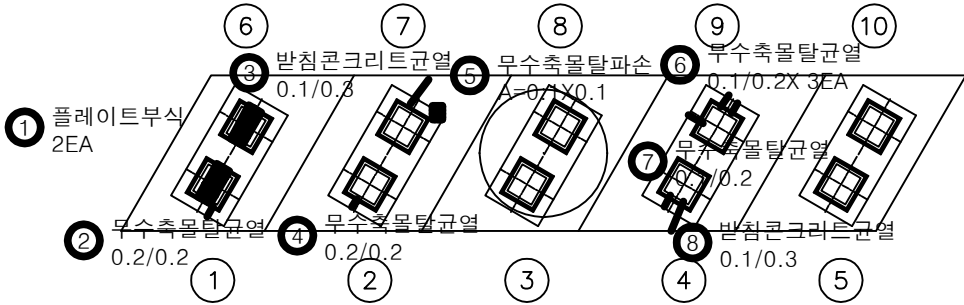
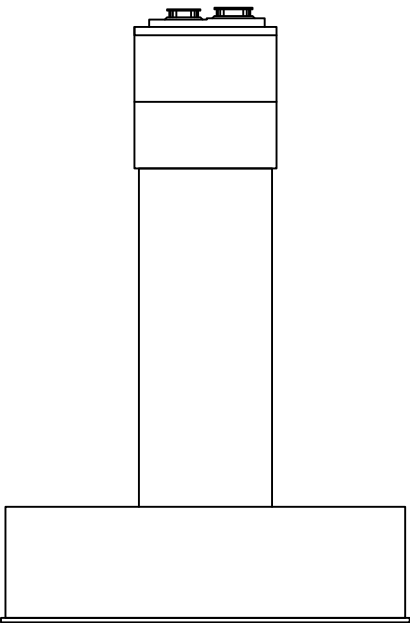
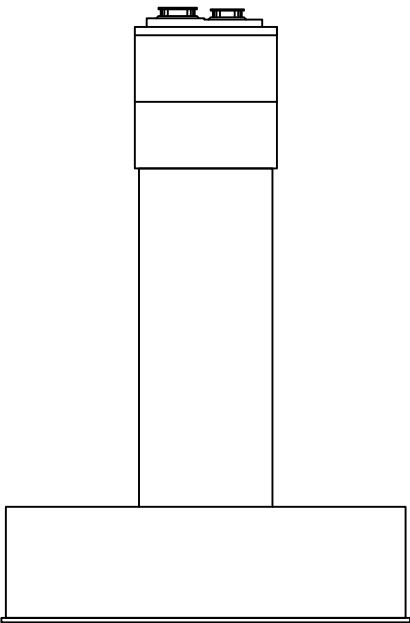
| 번호 | 손상내용 | 손상현황 | | | | | | 비 고 |
|---|---|---|---|---|---|---|---|---|
| 1 | 플레이트부식 | | | | 2.00 | EA | 2 | 신규 |
| 2 | 무수축물탈균열 | 0.2 | 0.2 | | 0.20 | m | 1 | 신규 |
| 3 | 받침콘크리트균열 | 0.1 | 0.3 | | 0.30 | m | 1 | 신규 |
| 4 | 무수축물탈균열 | 0.2 | 0.2 | | 0.20 | m | 1 | 신규 |
| 6 | 무수축물탈균열 | 0.1 | 0.2 | | 0.60 | m | 3 | 신규 |
| 7 | 무수축물탈균열 | 0.1 | 0.2 | | 0.20 | m | 1 | 신규 |
| 8 | 받침콘크리트균열 | 0.1 | 0.3 | | 0.30 | m | 1 | 신규 |

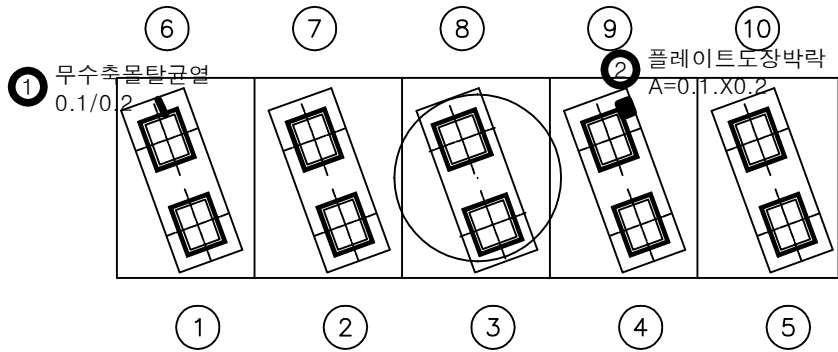
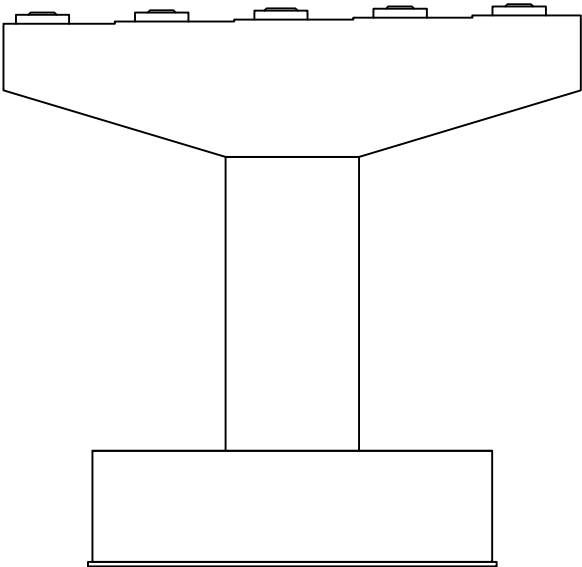
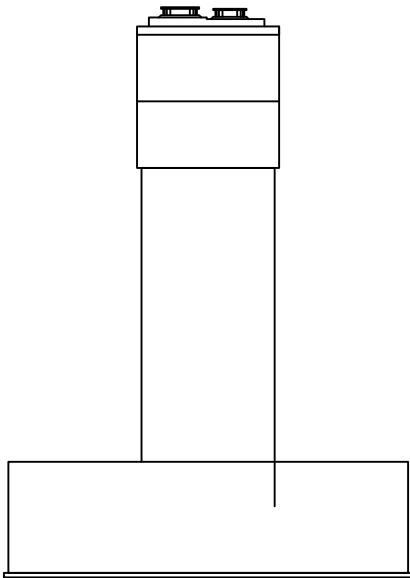
| 번호 | 손상내용 | 손상현황 | | | | | | 비 고 |
|---|---|---|---|---|---|---|---|---|
| 1 | 무수축물탈균열 | 0.1 | 0.2 | | 0.20 | m | 1 | 신규 |

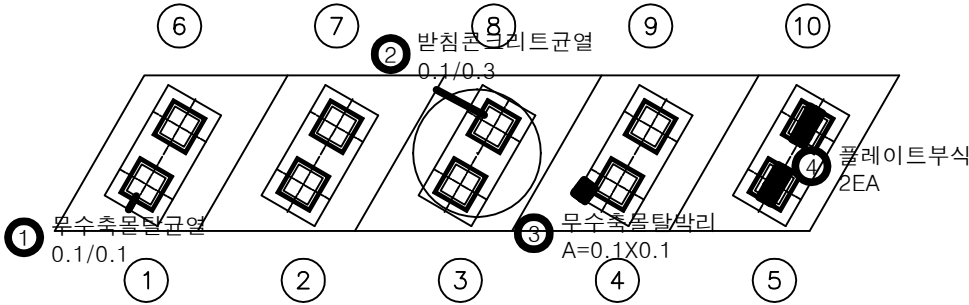
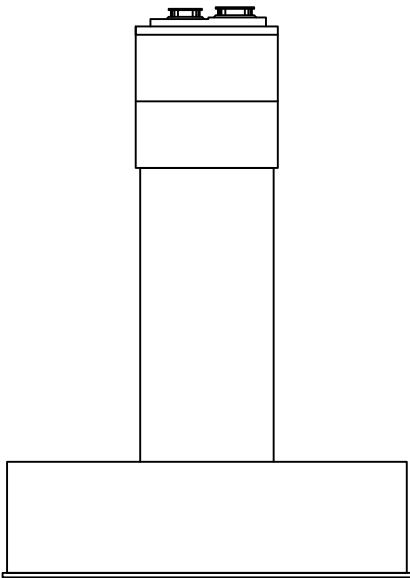
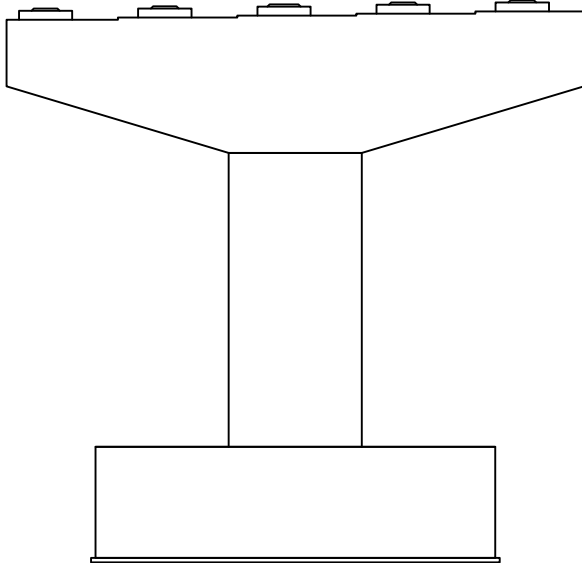
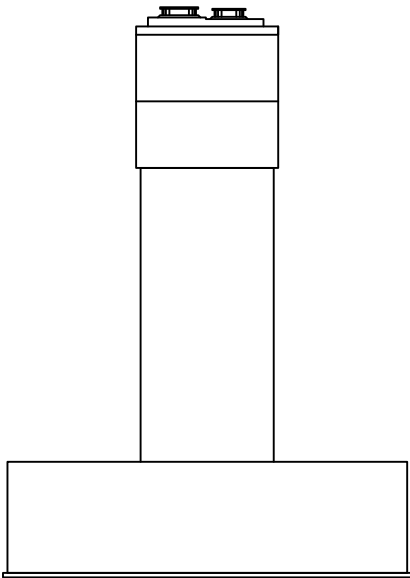
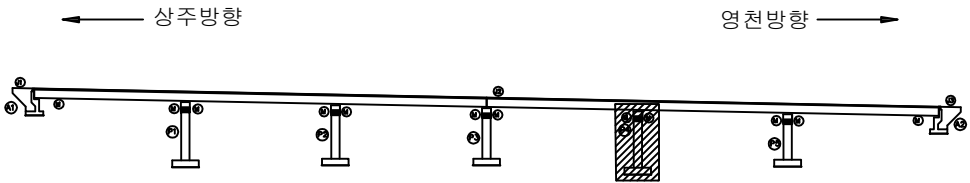
| 번호 | 손상내용 | 손상현황 | | | | | | 비 고 |
|---|---|---|---|---|---|---|---|---|
| 1 | 무수축물탈균열 | 0.1 | 0.1 | | 0.10 | m | 1 | 신규 |
| 2 | 받침콘크리트균열 | 0.1 | 0.3 | | 0.30 | m | 1 | 신규 |
| 4 | 플레이트부식 | | | | 2.00 | EA | 2 | 신규 |

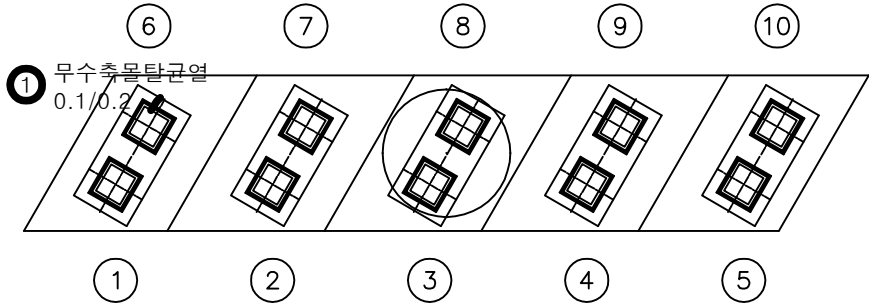
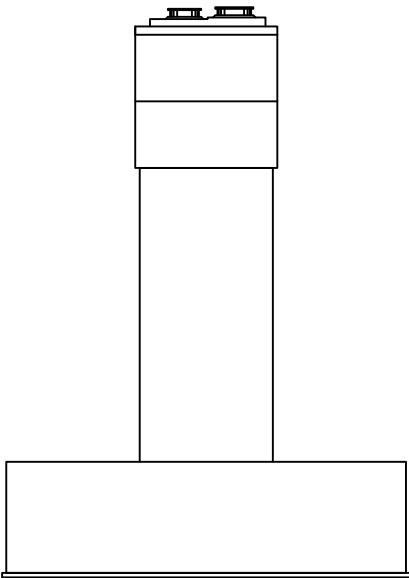
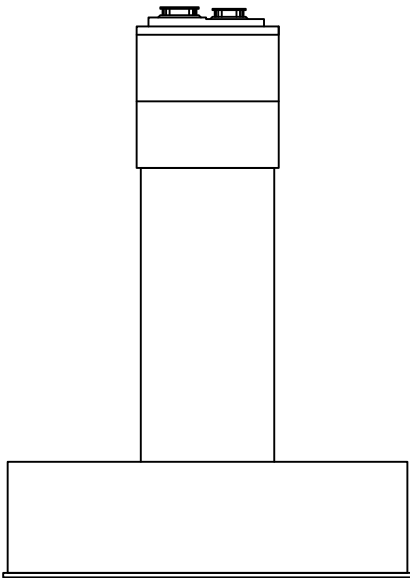
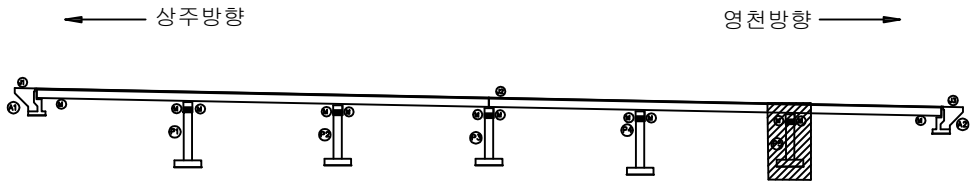
| 번호 | 손상내용 | 손상현황 | | | | | | 비 고 |
|---|---|---|---|---|---|---|---|---|
| 1 | 무수축물탈균열 | 0.1 | 0.2 | | 0.20 | m | 1 | 신규 |
