상주영천고속도로 시설물 정밀점검 용역

# 외 관 조 사 망 도

낙동강대교

2019.12

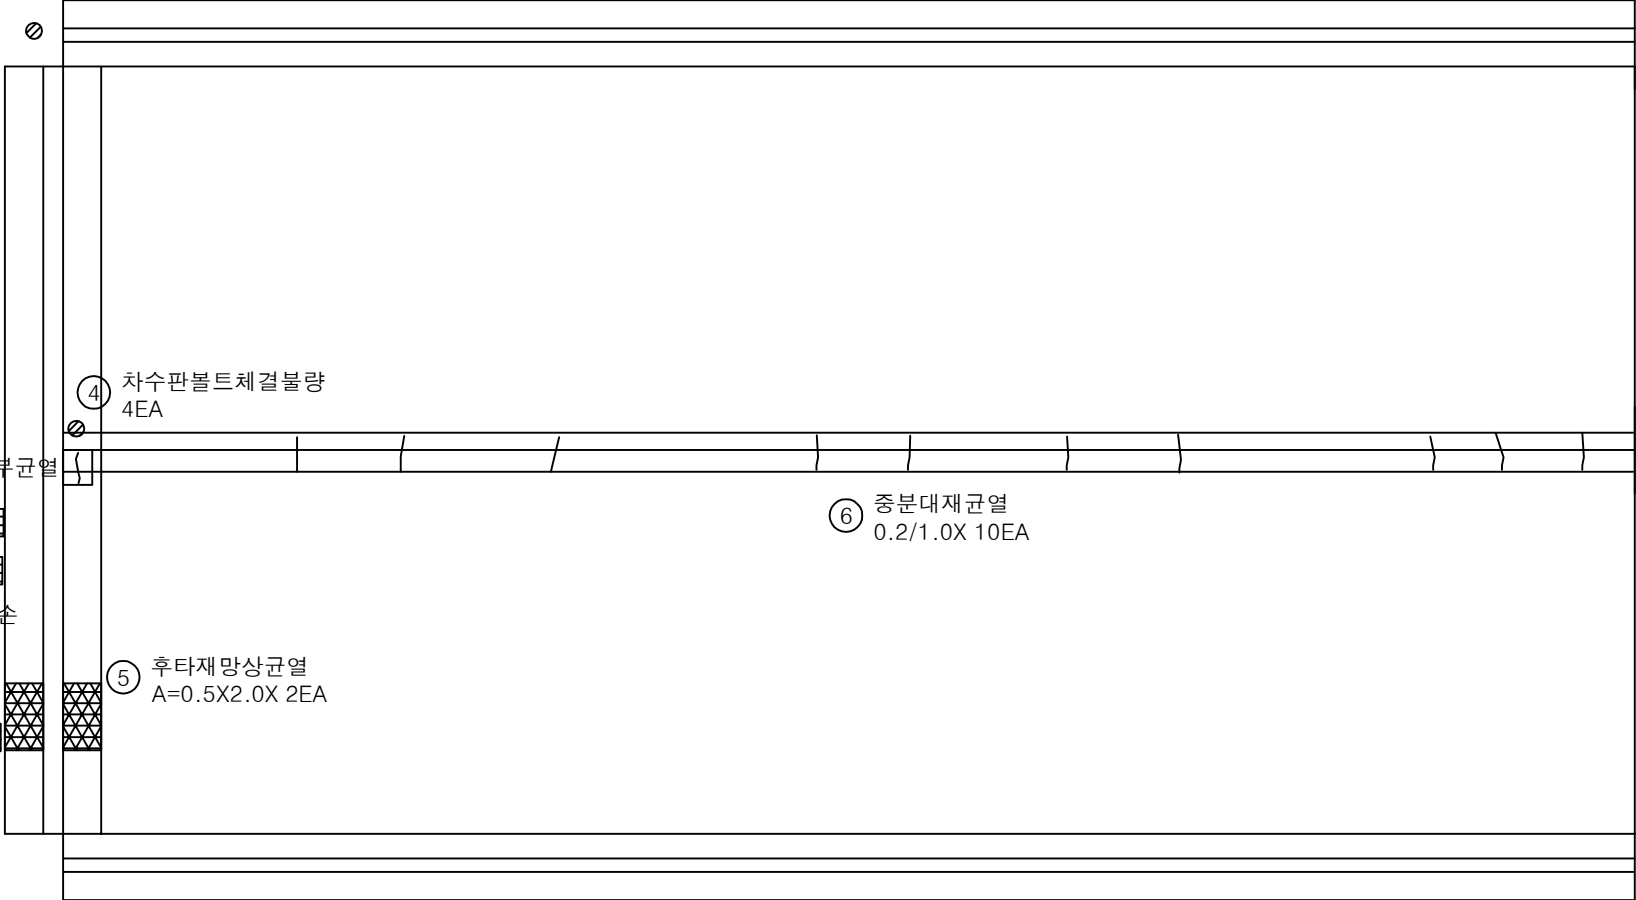
P1

① 차수판볼트체결볼량 14EA

| 번호 | 손상내용 | 손상현황 | | | | | | 비 고 |
|---|---|---|---|---|---|---|---|---|
| 1 | 차수판볼트탈락 | | | | 14.00 | EA | 14 | 신규 |
| 2 | 중분대접속부균열 | 0.3 | 1.0 | | 1.00 | m | 1 | 신규 |
| 3 | 접속부콘크리트파손 | | 0.1 | 0.2 | 0.06 | m³ | 3 | 신규 |
| 4 | 차수판볼트체결볼량 | | | | 4.00 | EA | 4 | 신규 |
| 5 | 후타재망상균열 | | 0.5 | 2.0 | 2.00 | m² | 2 | 신규 |
| 6 | 중분대재균열 | 0.2 | 1.0 | | 10.0 | m | 10 | 신규 |

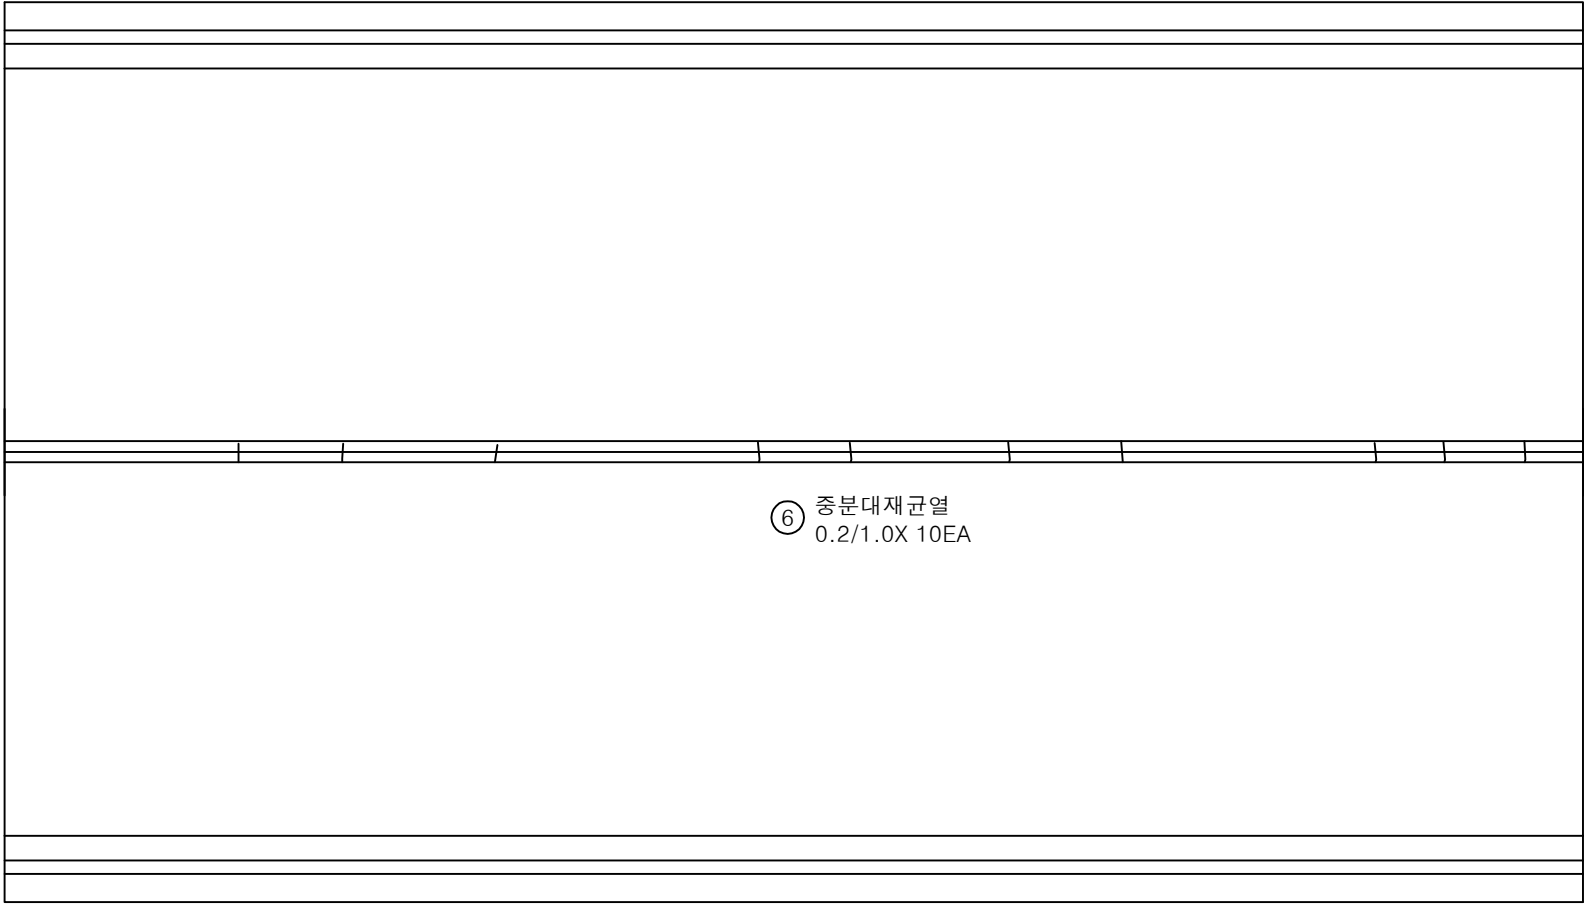
P2

| 번호 | 손상내용 | 손상현황 | | | | | | 비 고 |
|---|---|---|---|---|---|---|---|---|
| 1 | 중분대재균열 | 0.2 | 1.0 | | 10.0 | m | 10 | 신규 |

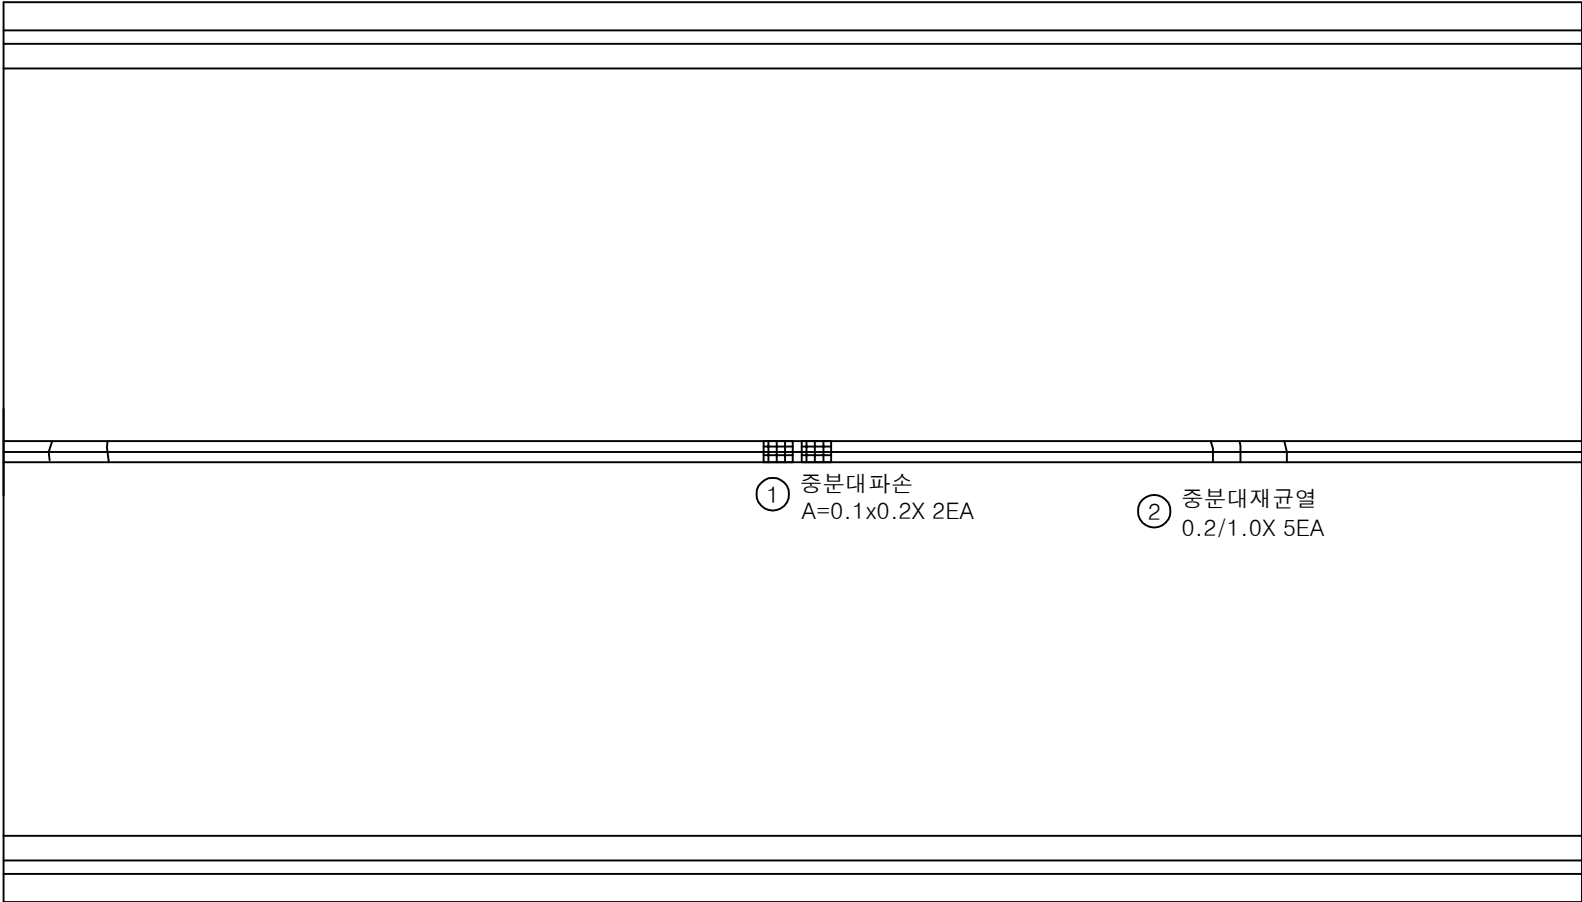
P5

| 번호 | 손상내용 | 손상현황 | | | | | | 비 고 |
|---|---|---|---|---|---|---|---|---|
| 2 | 중분대 재균열 | 0.2 | 1.0 | | 5.00 | m | 5 | 신규 |

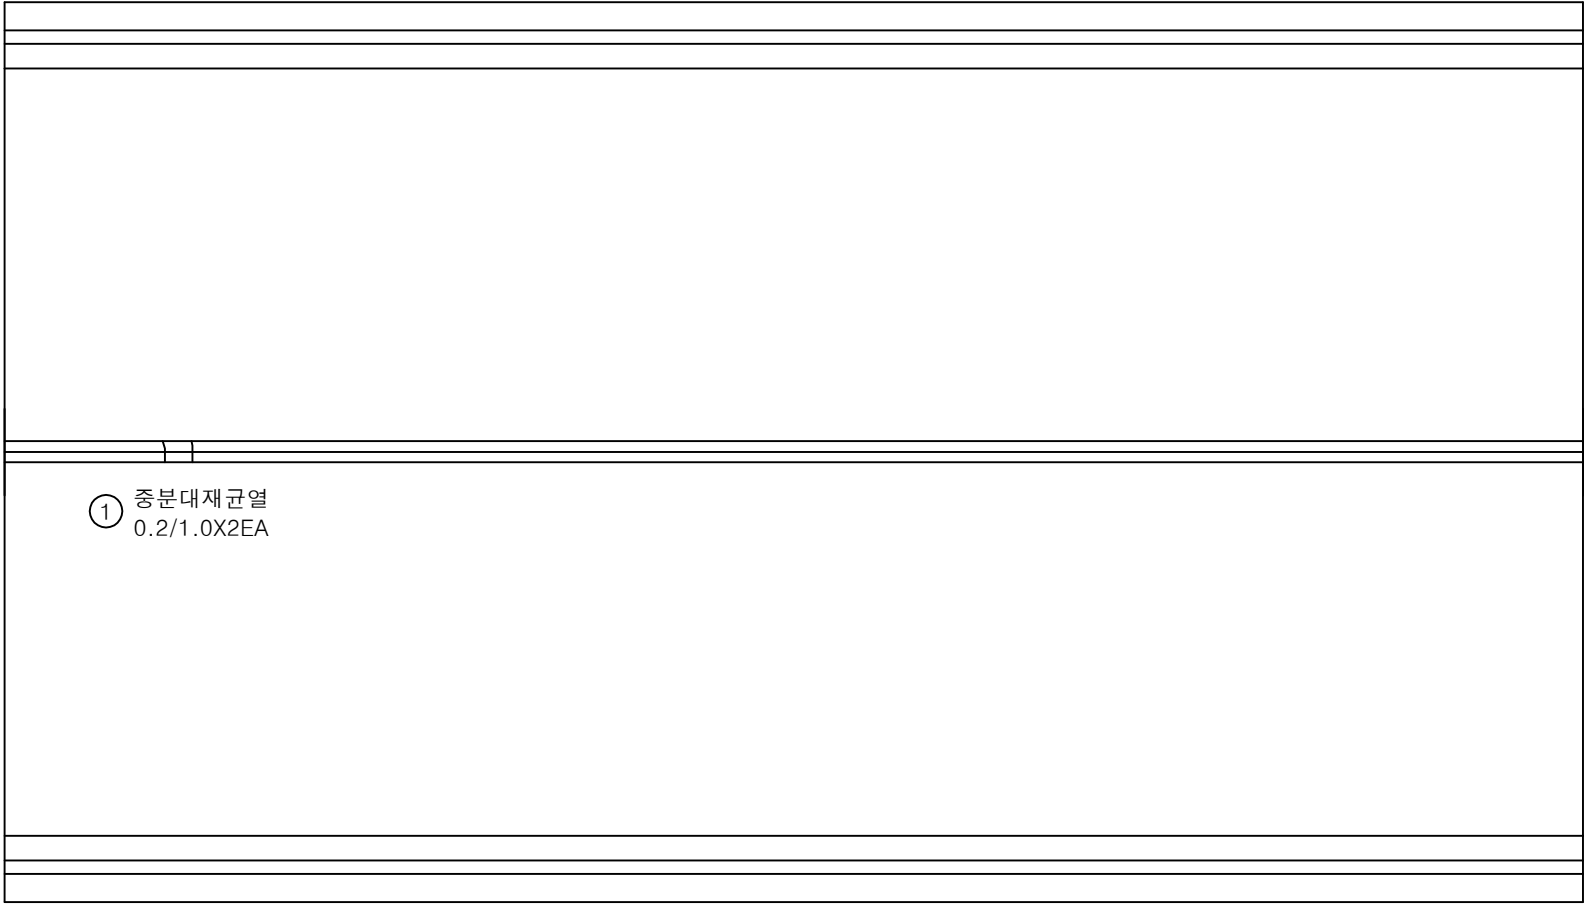
P6

| 번호 | 손상내용 | 손상현황 | | | | | | 비 고 |
|---|---|---|---|---|---|---|---|---|
| 1 | 중분대재균열 | 0.2 | 1.0 | | 2.00 | m | 2 | 신규 |

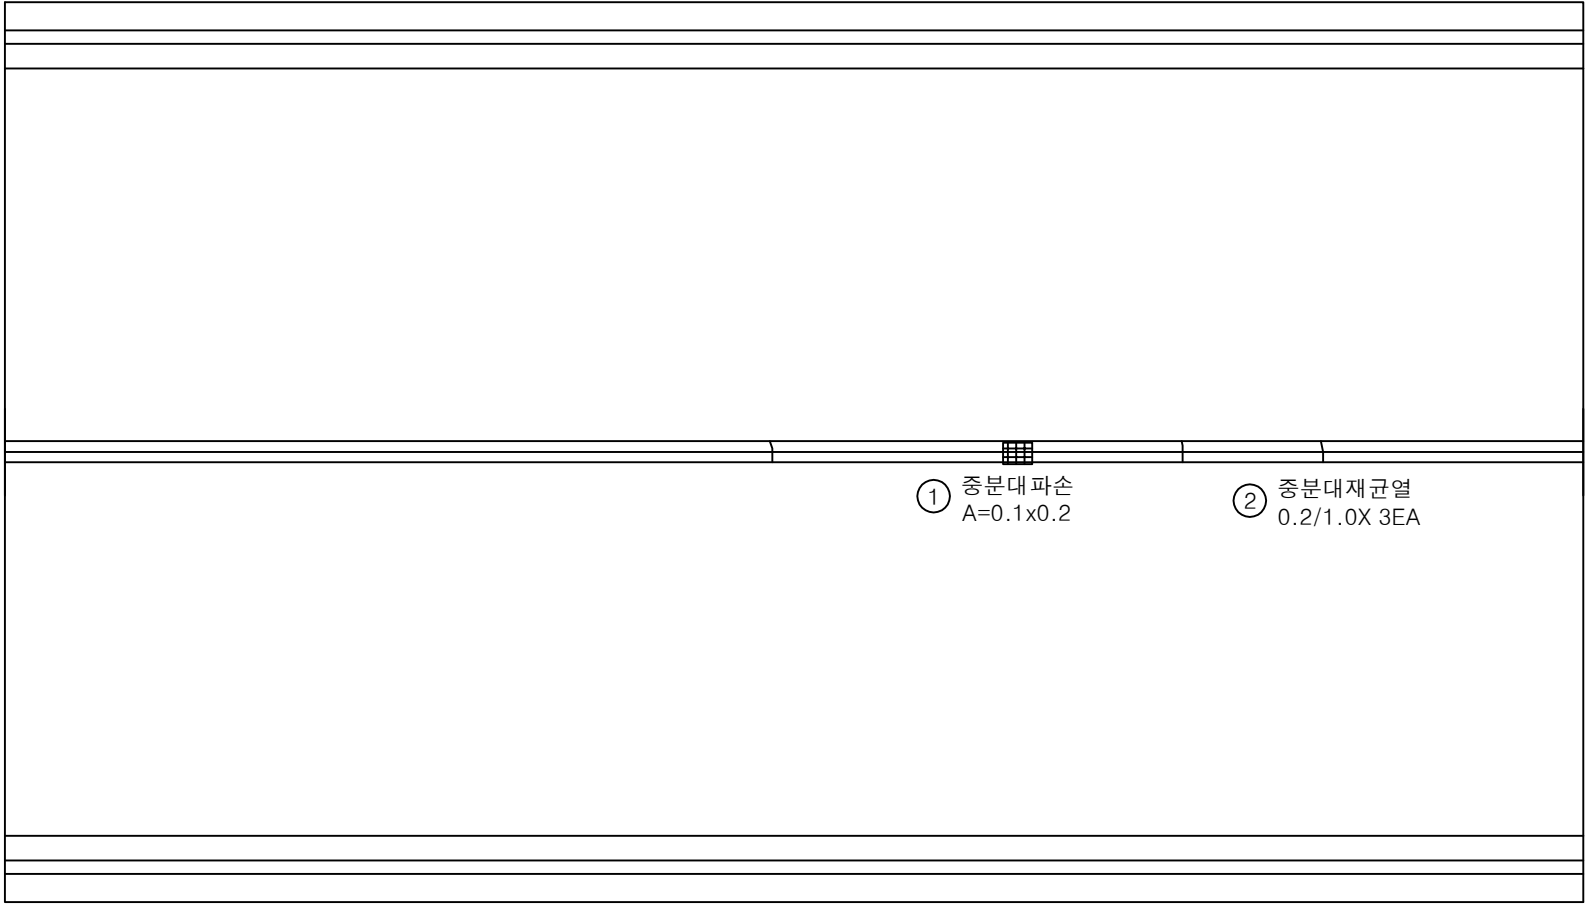
P7

| 번호 | 손상내용 | 손상현황 | | | | | | 비 고 |
|---|---|---|---|---|---|---|---|---|
| 2 | 중분대재균열 | 0.2 | 1.0 | | 3.00 | m | 3 | 신규 |

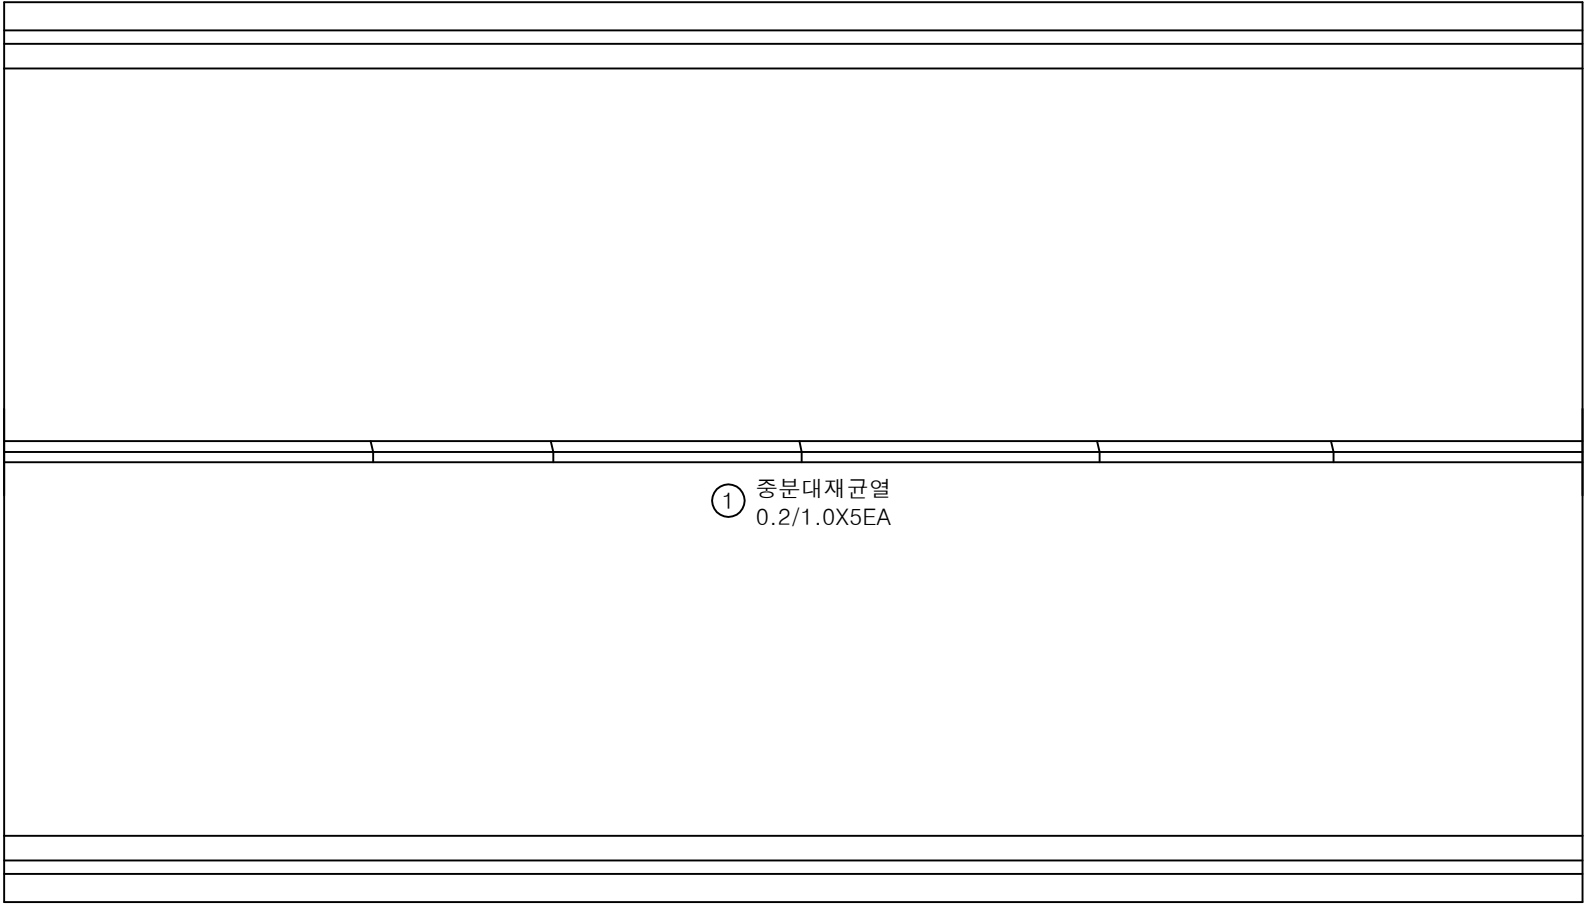
P9

| 번호 | 손상내용 | 손상현황 | | | | | | 비 고 |
|---|---|---|---|---|---|---|---|---|
| 1 | 중분대재균열 | 0.2 | 1.0 | | 5.00 | m | 5 | 신규 |

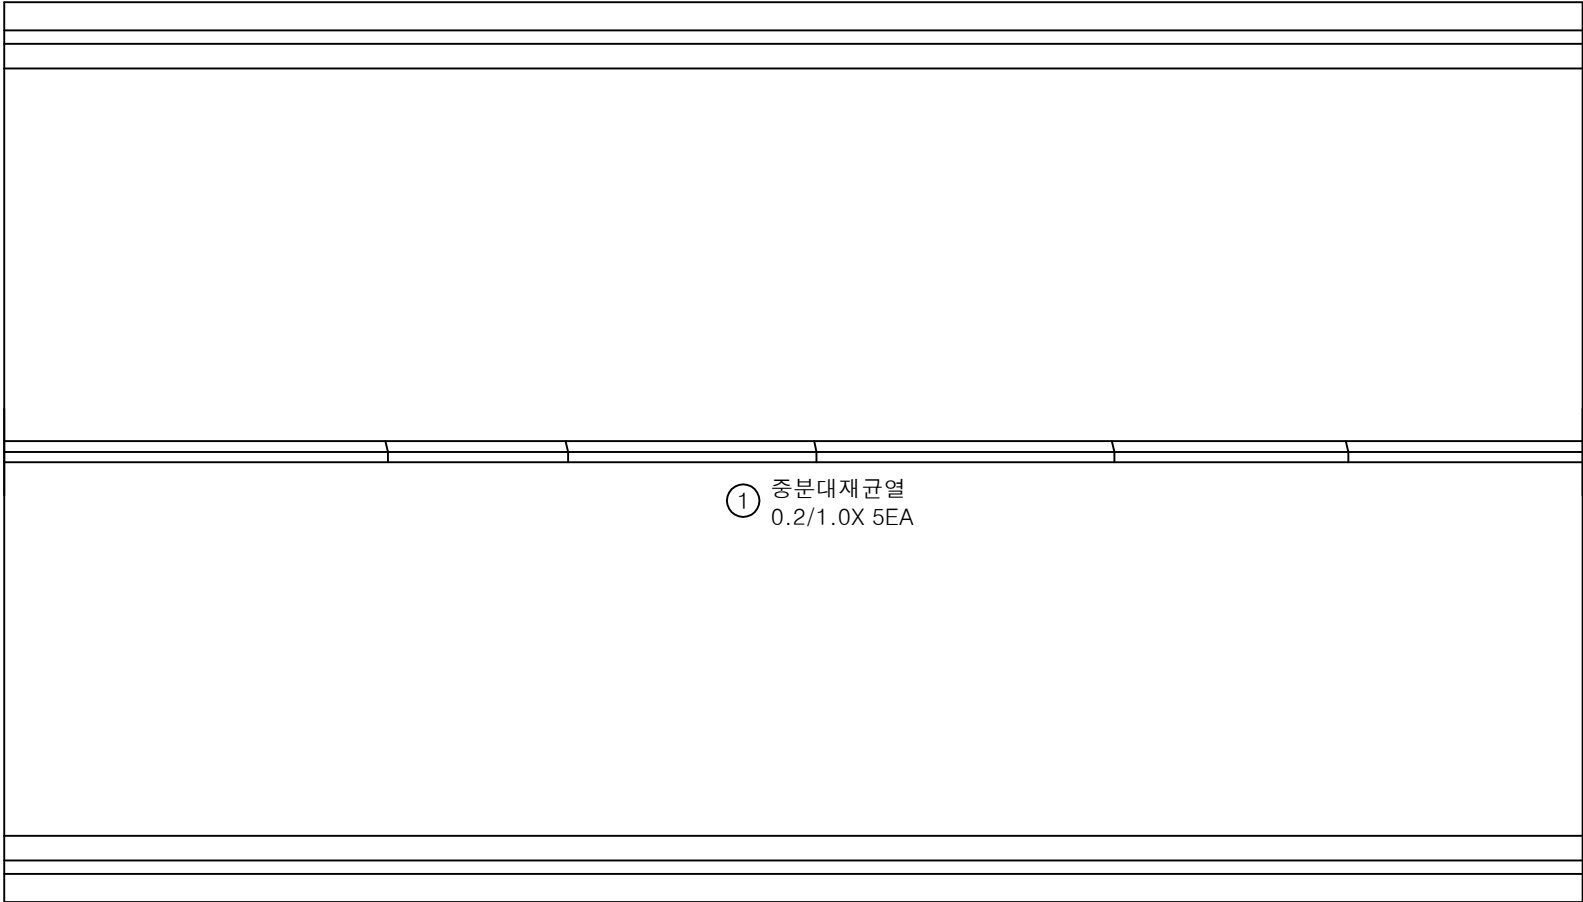
P11

| 번호 | 손상내용 | 손상현황 | | | | | | 비 고 |
|---|---|---|---|---|---|---|---|---|
| 1 | 중분대재균열 | 0.2 | 1.0 | | 5.00 | m | 5 | 신규 |

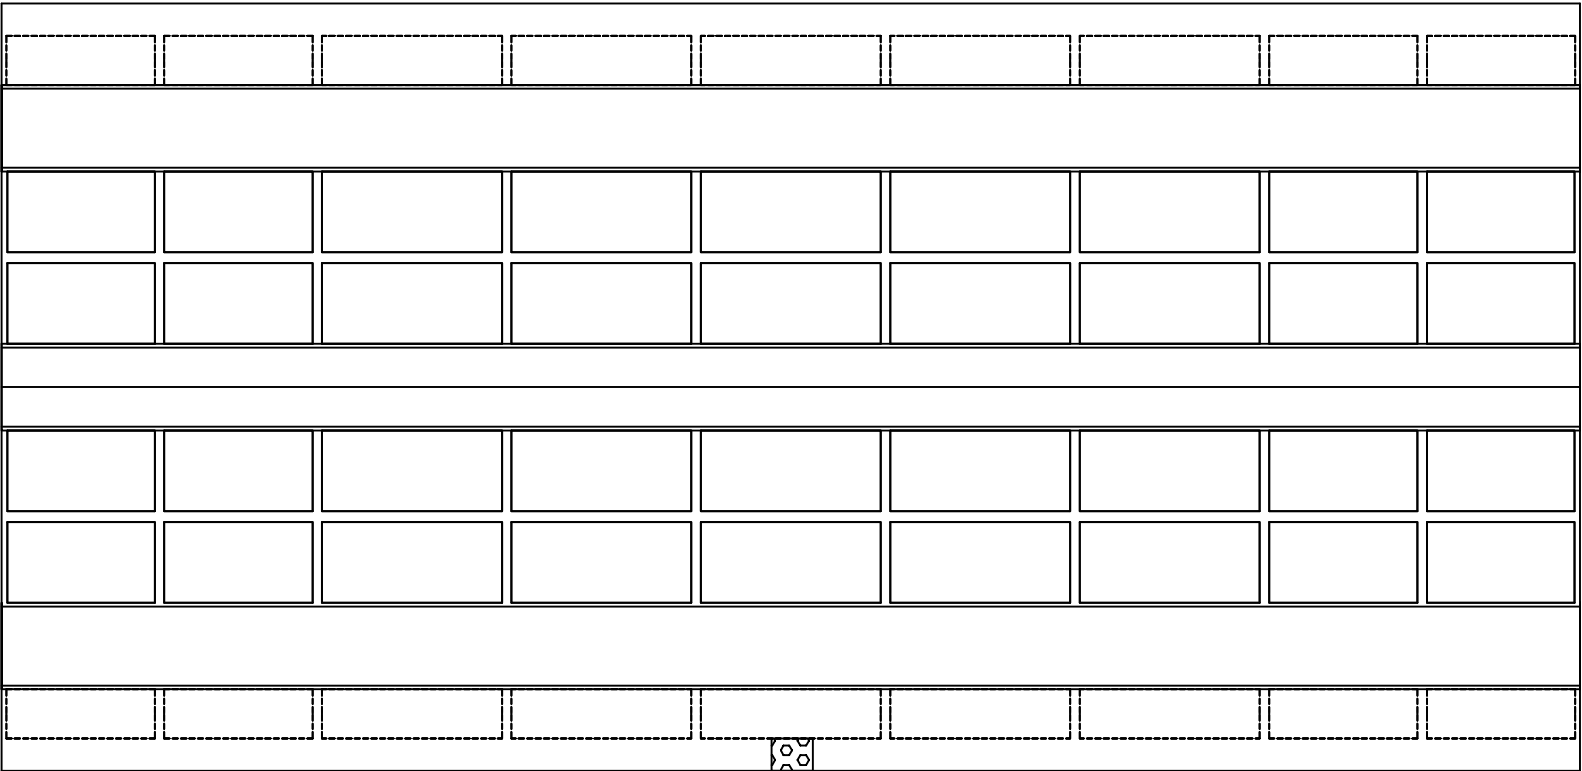
P6

① 백태 A=0.2x0.5

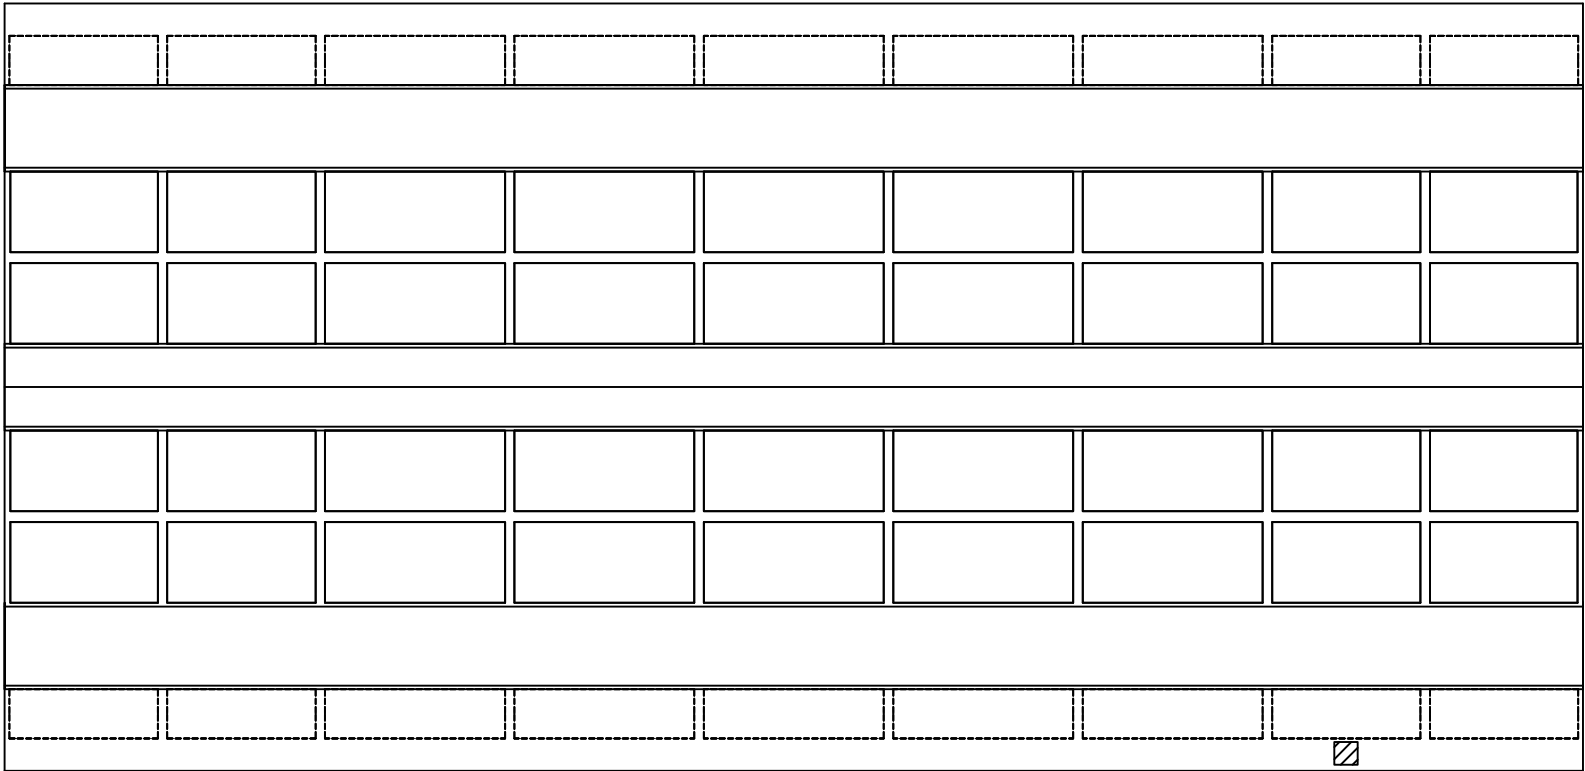
P10

① 배수관지지대 탈락 1EA

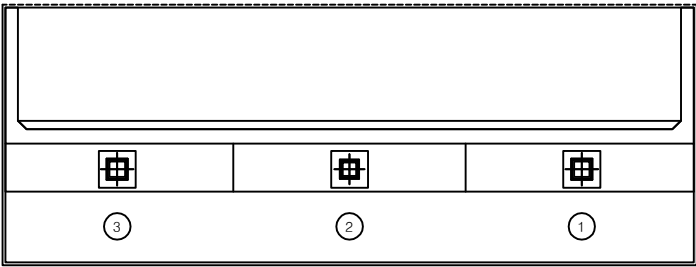
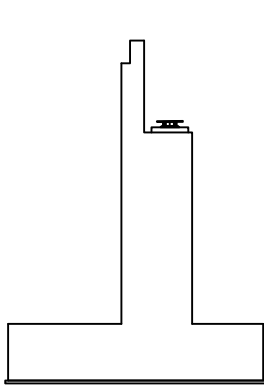
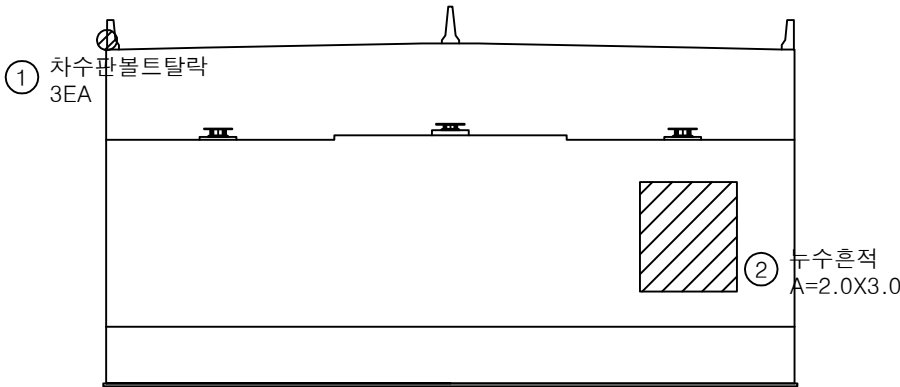
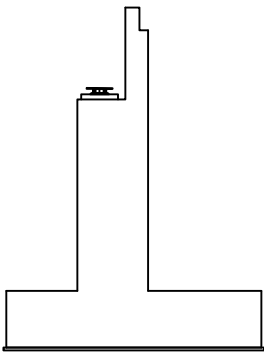
| 번호 | 손상내용 | 손상현황 | | | | | | 비 고 |
|---|---|---|---|---|---|---|---|---|
| 2 | 누수흔적 | | 2.0 | 3.0 | 6.00 | m² | 1 | 신규 |

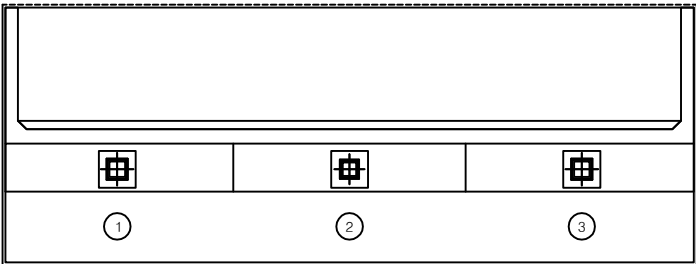
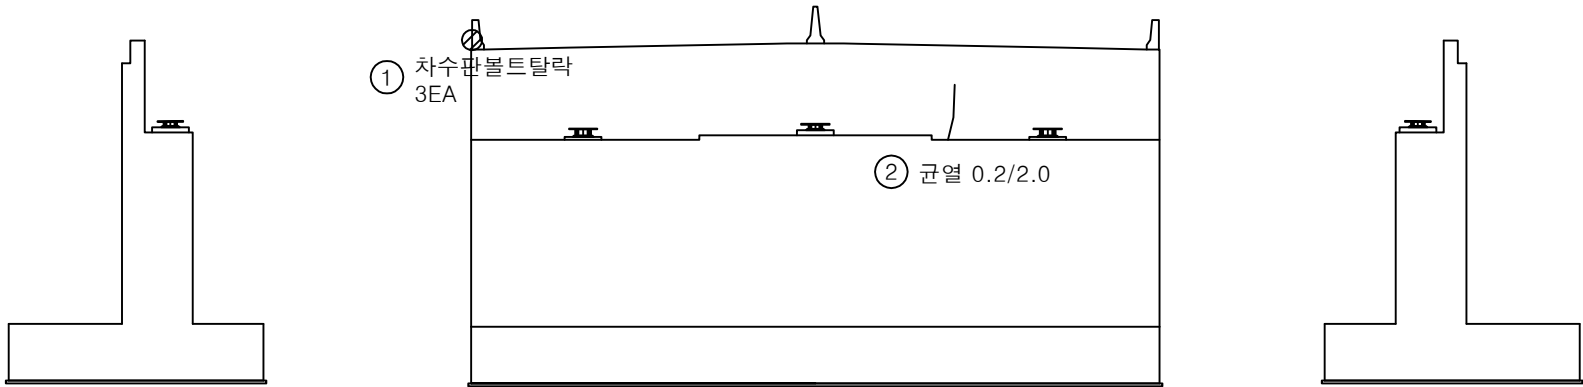
| 번호 | 손상내용 | 손상현황 | | | | | | 비 고 |
|---|---|---|---|---|---|---|---|---|
| 2 | 균열 | 0.2 | 2.0 | | 2.00 | m | 1 | 신규 |

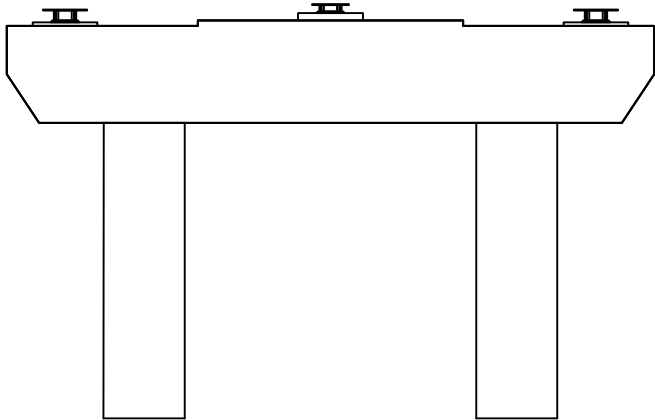
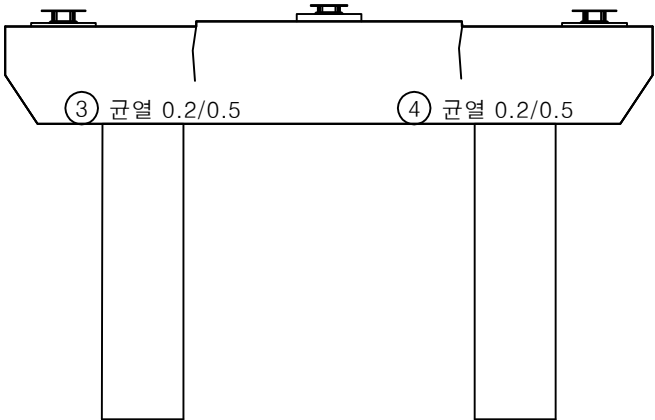
| 번호 | 손상내용 | 손상현황 | | | | | | 비 고 |
|---|---|---|---|---|---|---|---|---|
| 3 | 균열 | 0.2 | 0.5 | | 0.50 | m | 1 | 신규 |
| 4 | 균열 | 0.2 | 0.5 | | 0.50 | m | 1 | 신규 |
