상주영천고속도로 시설물 정밀점검 용역

# 외 관 조 사 망 도

산호교

2019.12

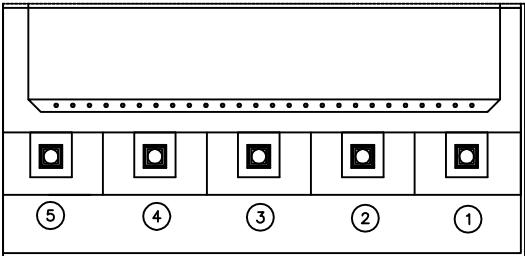
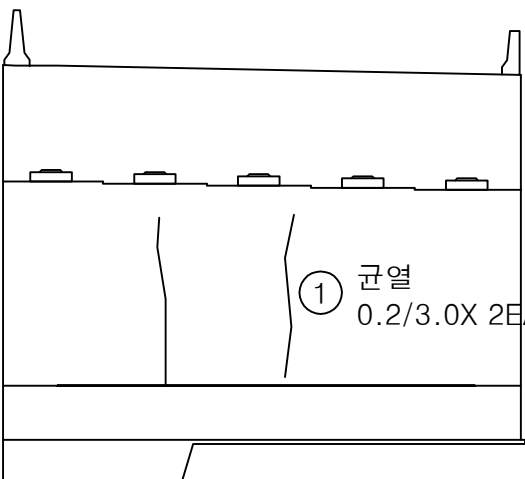
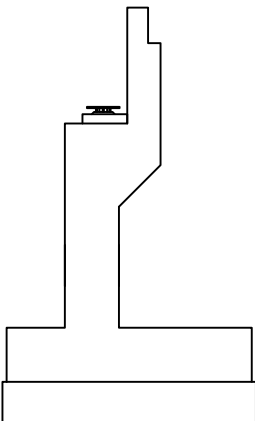
ID : 산호교 교대 A1 (상주방향)

| 번호 | 손상내용 | 손상현황 | | | | | | 비 고 |
|---|---|---|---|---|---|---|---|---|
| 1 | 균열 | 0.2 | 3.0 | | 6.00 | m | 2 | 신규 |

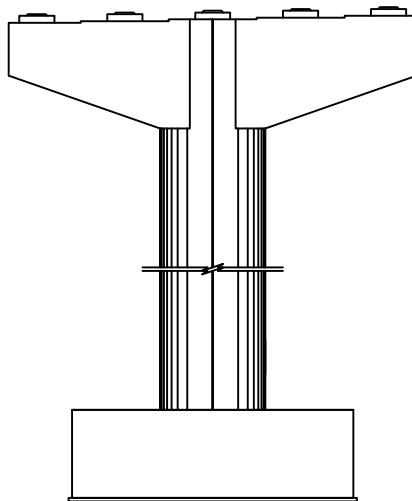
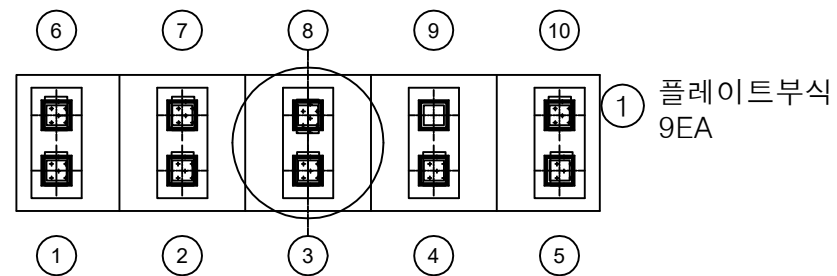
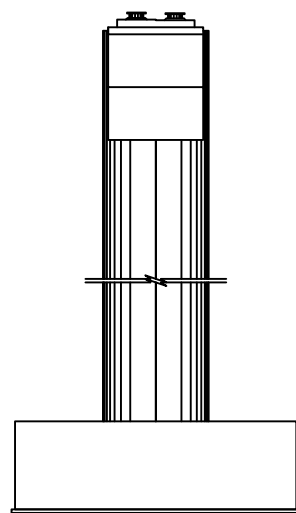
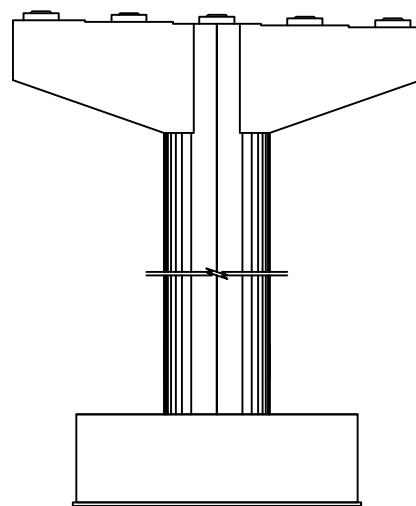
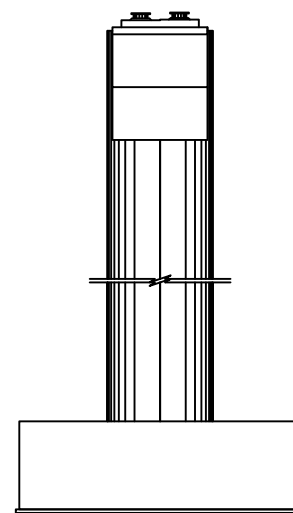
| 번호 | 손상내용 | 손상현황 | | | | | | 비 고 |
|---|---|---|---|---|---|---|---|---|
| 1 | 플레이트부식 | | | | 9.00 | EA | 9 | 신규 |

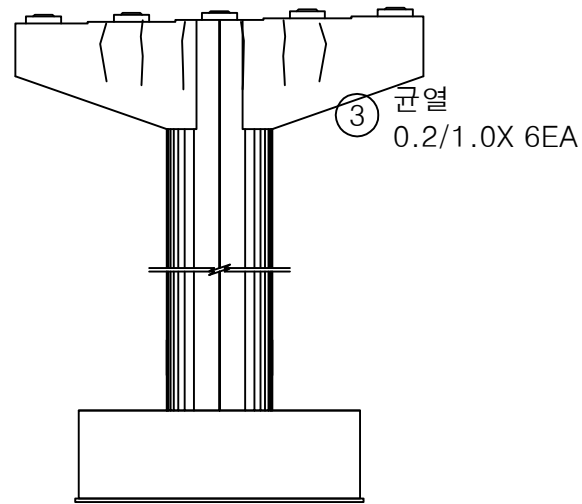
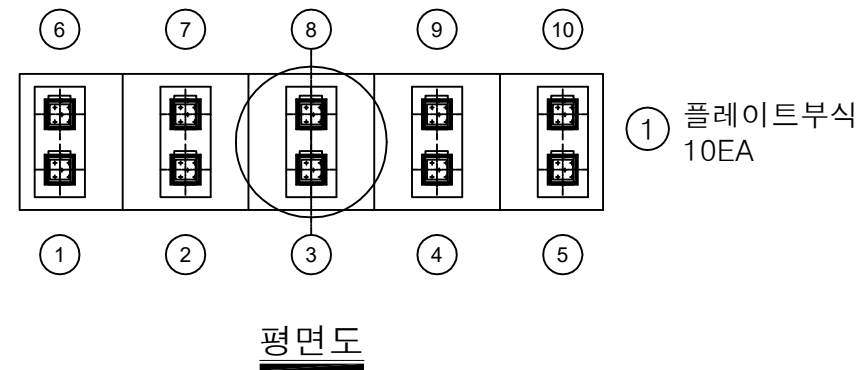
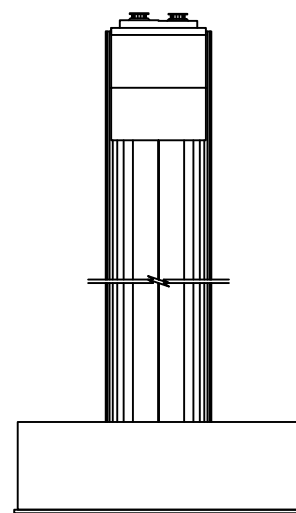
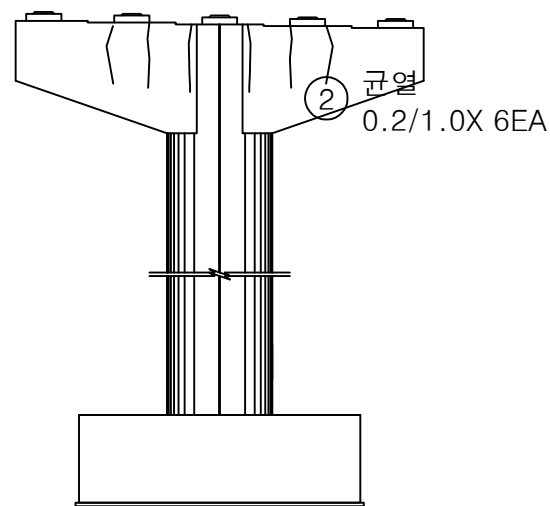
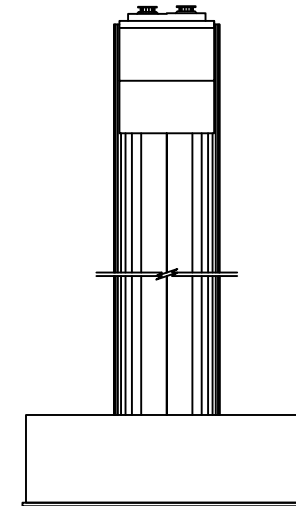
| 도 면 번 호 | 21 |

| 번호 | 손상내용 | 손상현황 | | | | | | 비 고 |
|---|---|---|---|---|---|---|---|---|
| 1 | 플레이트부식 | | | | 10.0 | EA | 10 | 신규 |
| 2 | 균열 | 0.2 | 1.0 | | 6.00 | m | 6 | 신규 |
| 3 | 균열 | 0.2 | 1.0 | | 6.00 | m | 6 | 신규 |

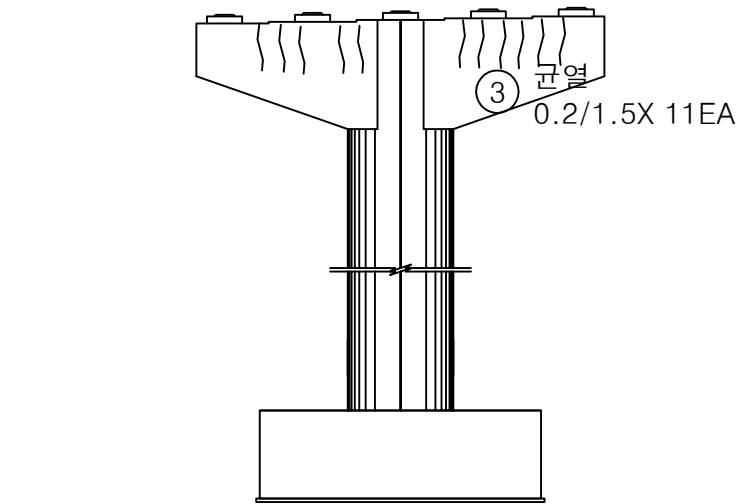
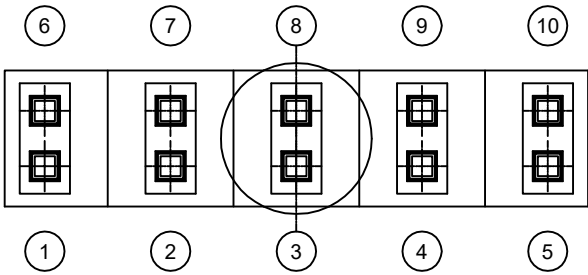
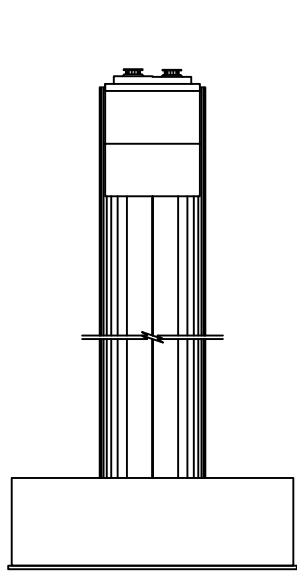
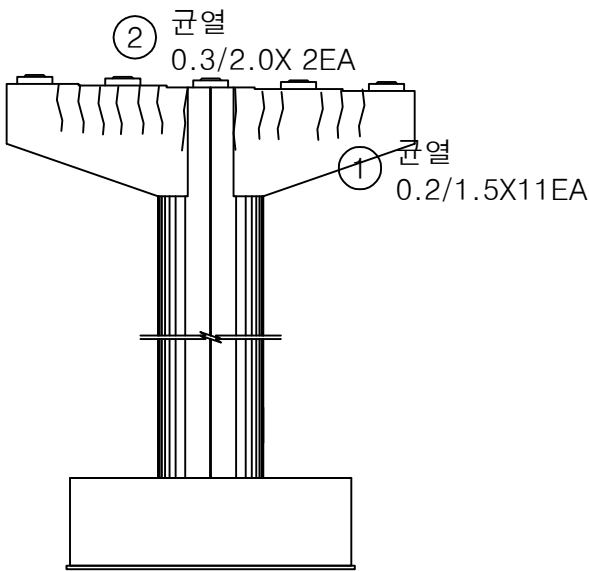
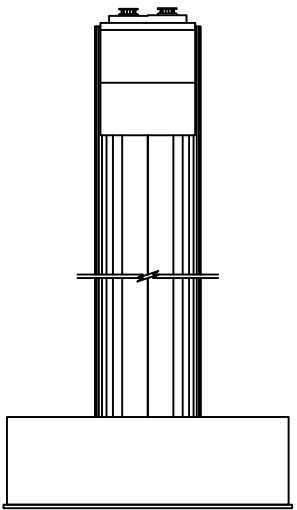
| 번호 | 손상내용 | 손상현황 | | | | | | 비 고 |
|---|---|---|---|---|---|---|---|---|
| 1 | 균열 | 0.2 | 1.5 | | 16.5 | m | 11 | 신규 |
| 2 | 균열 | 0.3 | 2.0 | | 4.00 | m | 2 | 신규 |
| 3 | 균열 | 0.2 | 1.5 | | 16.5 | m | 11 | 신규 |

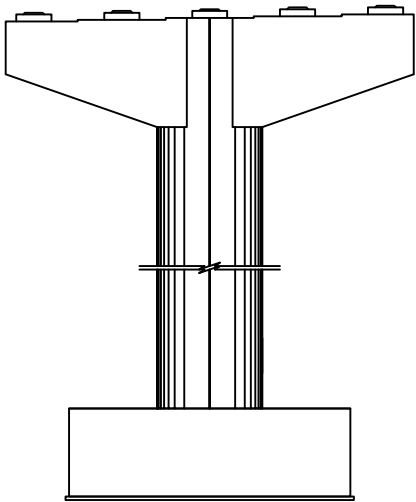
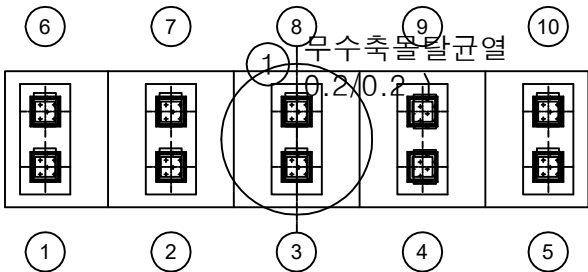
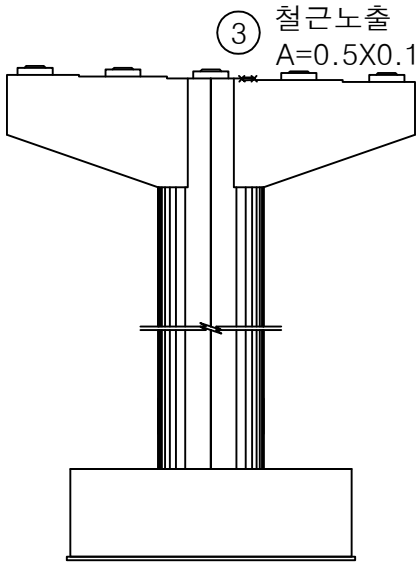
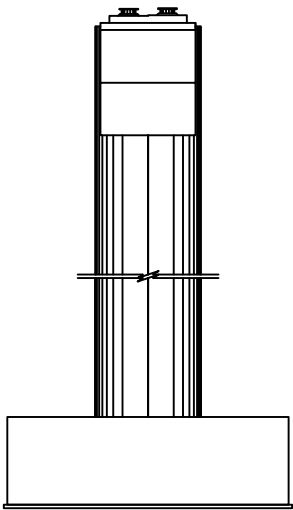
| 번호 | 손상내용 | 손상현황 | | | | | | 비 고 |
|---|---|---|---|---|---|---|---|---|
| 1 | 무수축물탈균열 | 0.2 | 0.2 | | 0.2 | m | 1 | 신규 |
| 2 | 플레이트부식 | | | | 10.0 | EA | 10 | 신규 |

② 플레이트부식  
10EA

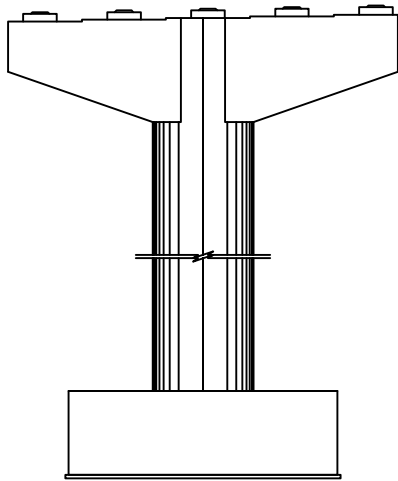
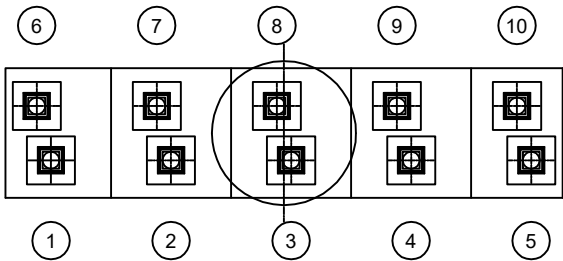
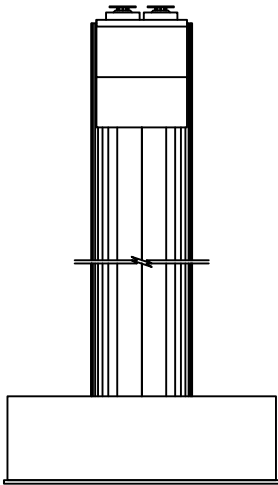
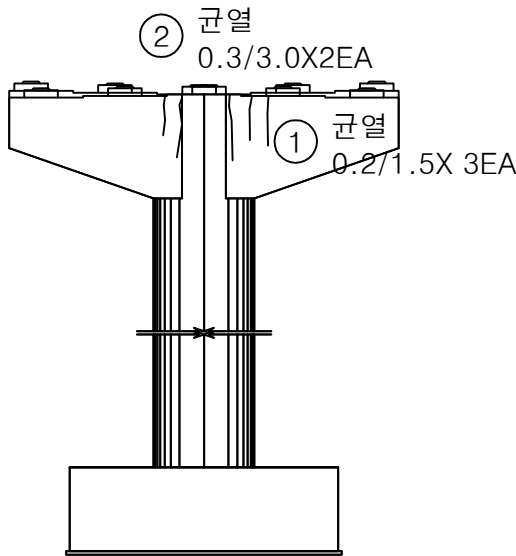
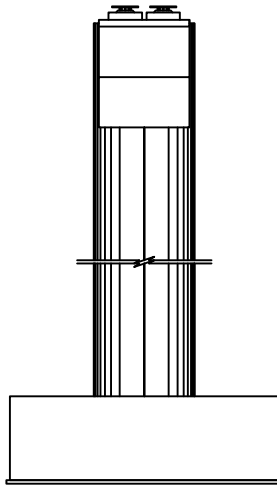
| 번호 | 손상내용 | 손상현황 | | | | | | 비 고 |
|---|---|---|---|---|---|---|---|---|
| 1 | 균열 | 0.2 | 1.5 | | 4.50 | m | 3 | 신규 |
| 2 | 균열 | 0.3 | 3.0 | | 6.00 | m | 2 | 신규 |

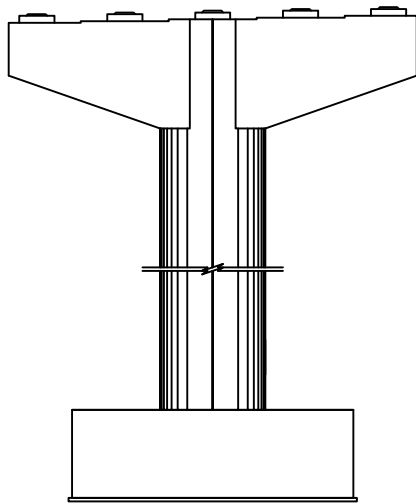
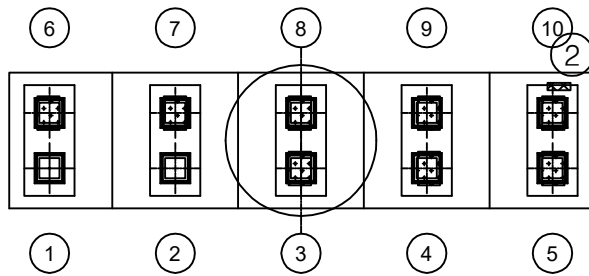
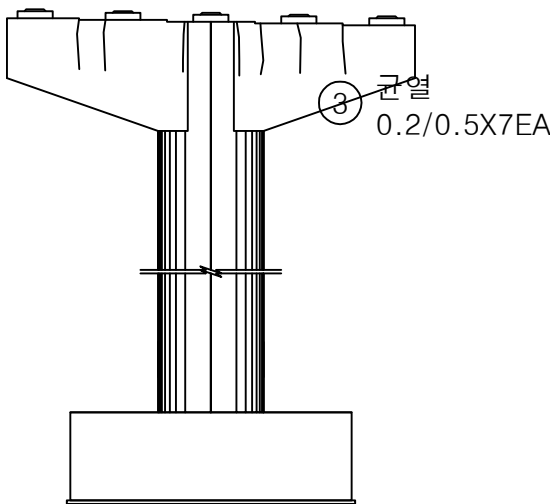
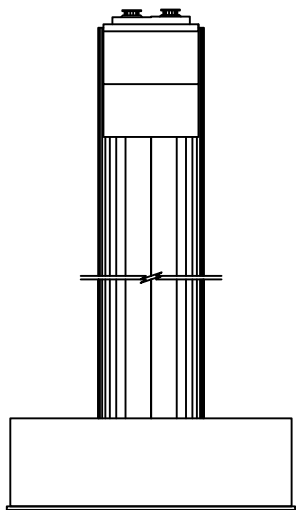
| 도 면 번 호 | 26 |

받침콘크리트재료분리  
A=0.5X0.1  
① 플레이트부식  
8EA

| 번호 | 손상내용 | 손상현황 | | | | | | 비 고 |
|---|---|---|---|---|---|---|---|---|
| 1 | 플레이트부식 | | | | 8.00 | EA | 8 | 신규 |
| 3 | 균열 | 0.5 | 0.5 | | 3.50 | m | 7 | 신규 |

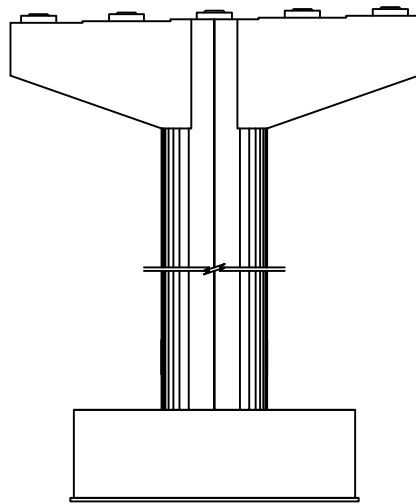
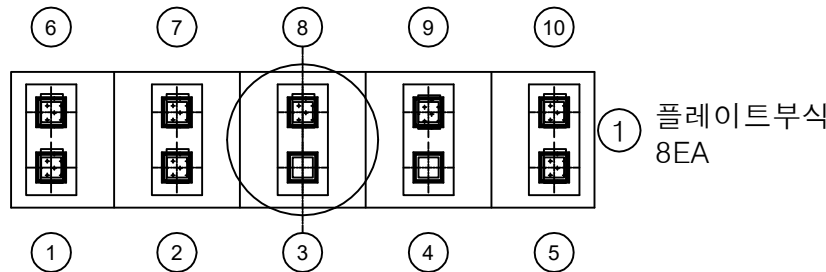
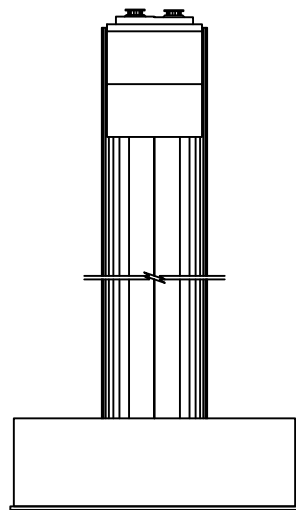
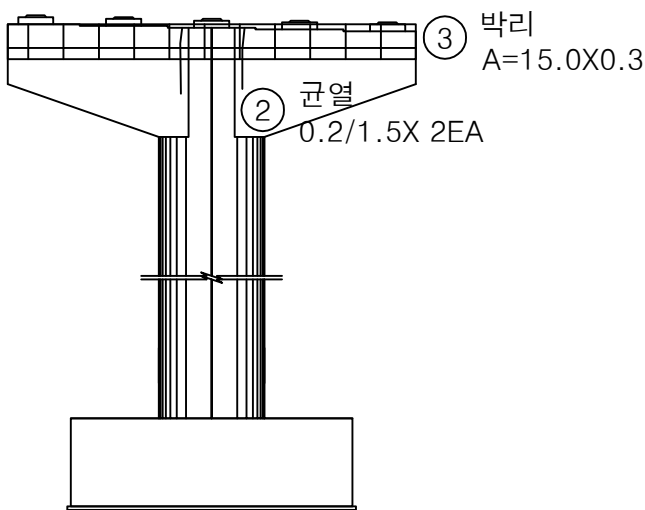
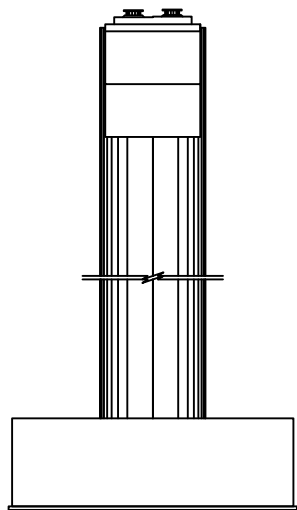
| 도 면 번 호 | 27 |

| 번호 | 손상내용 | 손상현황 | | | | | | 비 고 |
|---|---|---|---|---|---|---|---|---|
| 1 | 플레이트부식 | | | | 8.00 | EA | 8 | 신규 |
| 2 | 균열 | 0.2 | 1.5 | | 3.00 | m | 2 | 신규 |

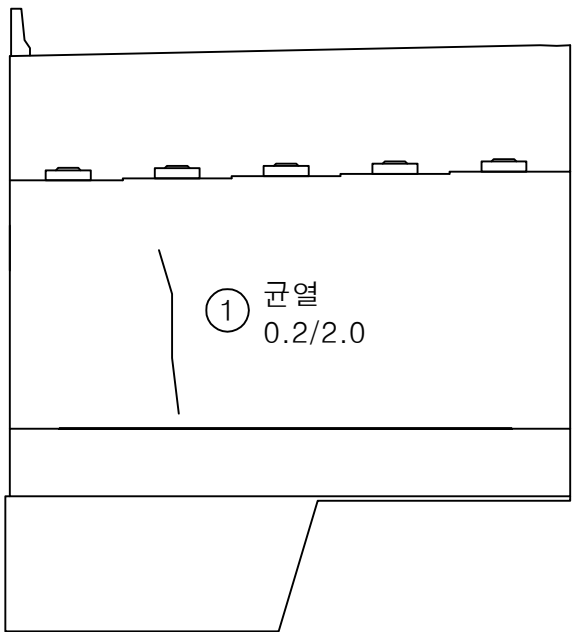
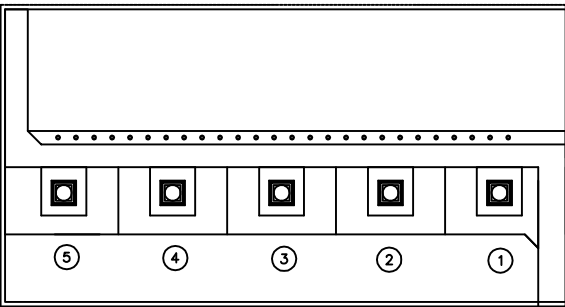
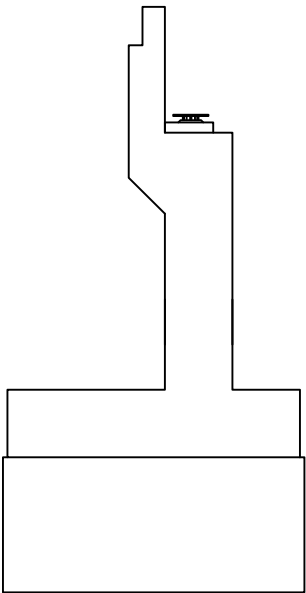
| 번호 | 손상내용 | 손상현황 | | | | | | 비 고 |
|---|---|---|---|---|---|---|---|---|
| 1 | 균열 | 0.2 | 2.0 | | 2.00 | m | 1 | 신규 |

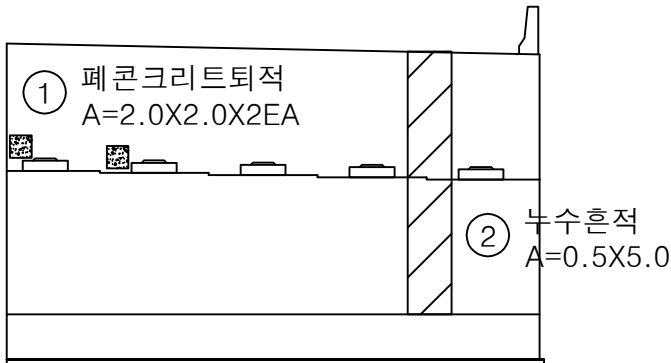
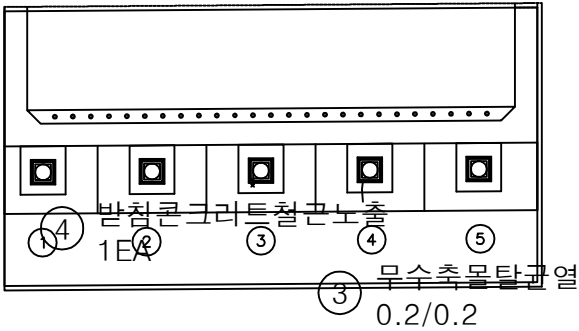
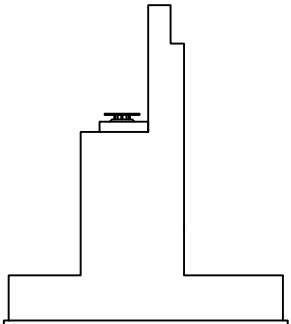
| 도 면 번 호 | 19 |

| 번호 | 손상내용 | 손상현황 | | | | | | 비 고 |
|---|---|---|---|---|---|---|---|---|
| 2 | 누수흔적 | | 0.5 | 5.0 | 2.50 | m <sup>2</sup> | 1 | 신규 |
| 3 | 무수축물탈균열 | 0.2 | 0.2 | | 0.20 | m | 1 | 신규 |

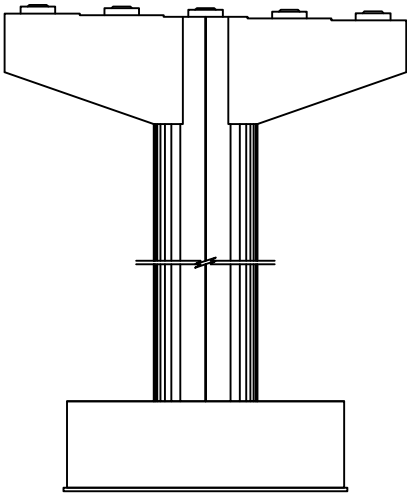
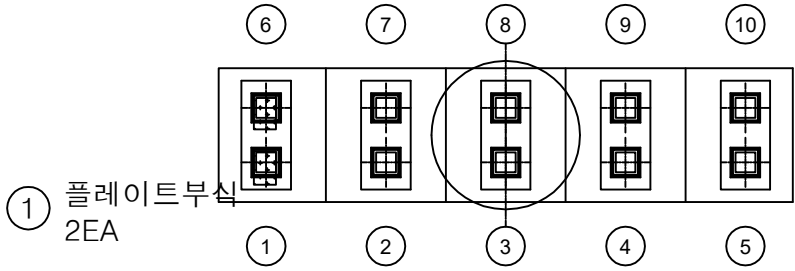
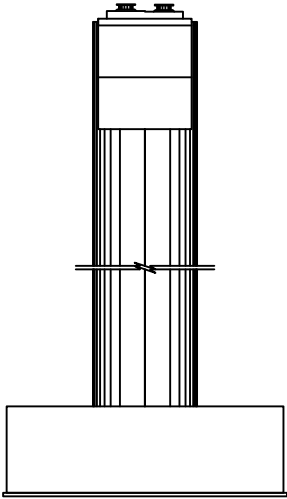
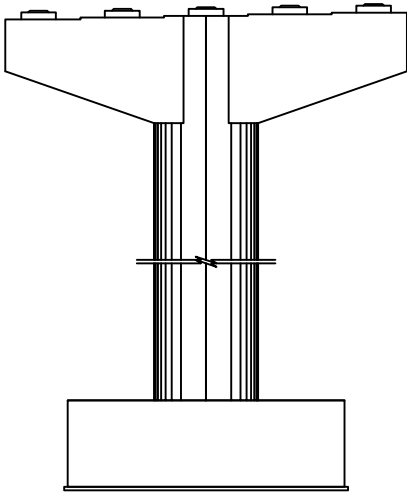
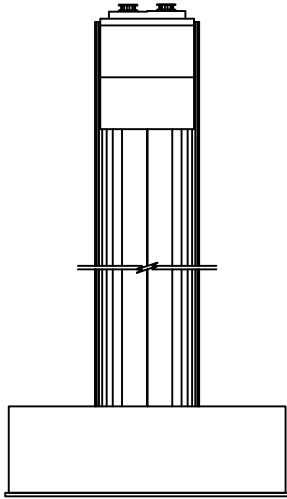
| 번호 | 손상내용 | 손상현황 | | | | | | 비 고 |
|---|---|---|---|---|---|---|---|---|
| 1 | 플레이트부식 | | | | 2.00 | EA | 2 | 신규 |

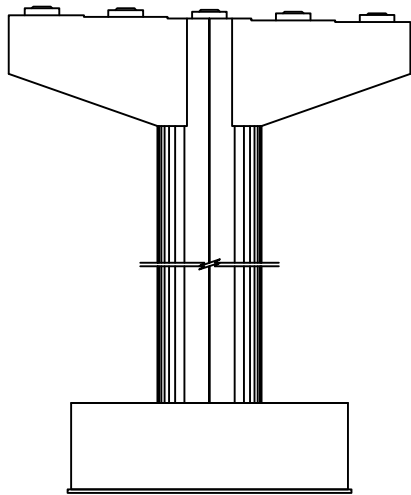
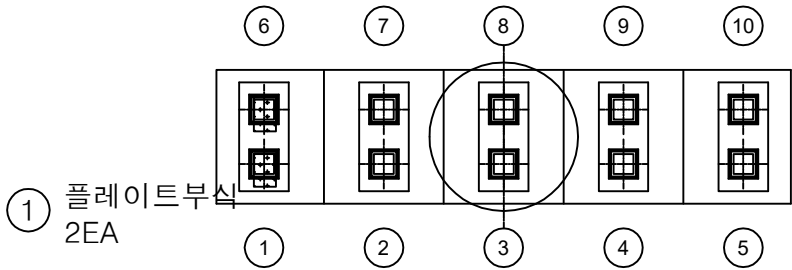
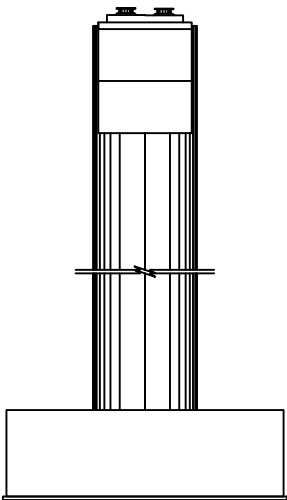
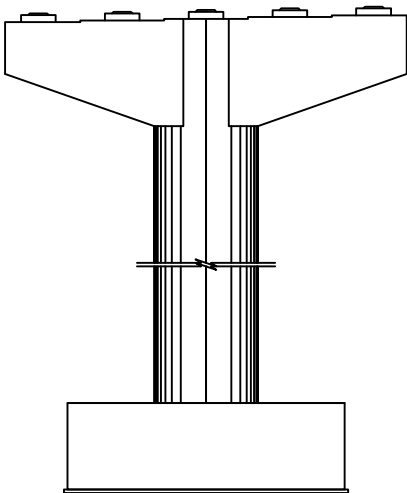
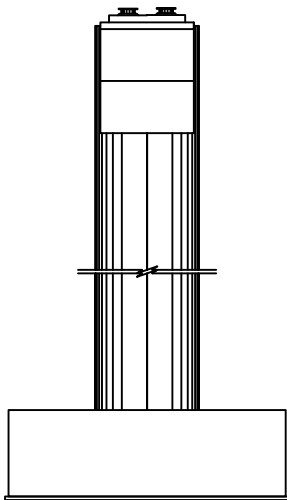
| 도 면 번 호 | 22 |

| 번호 | 손상내용 | 손상현황 | | | | | | 비 고 |
|---|---|---|---|---|---|---|---|---|
| 1 | 플레이트부식 | | | | 2.00 | EA | 2 | 신규 |

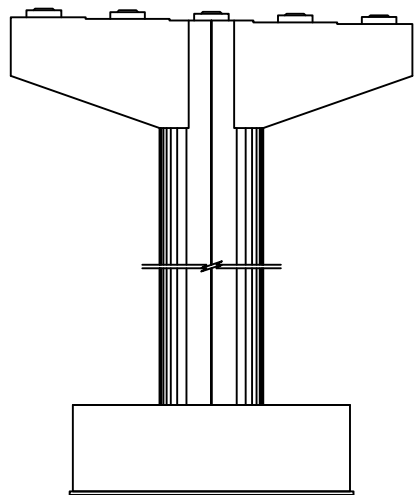
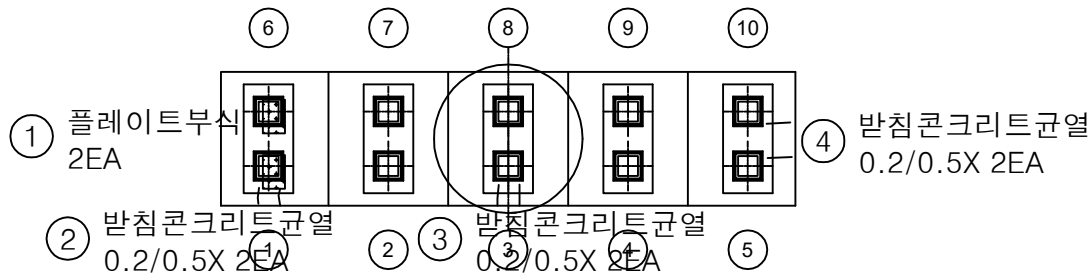
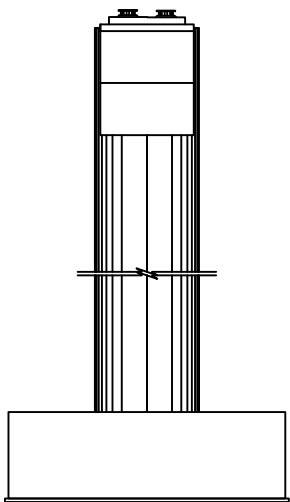
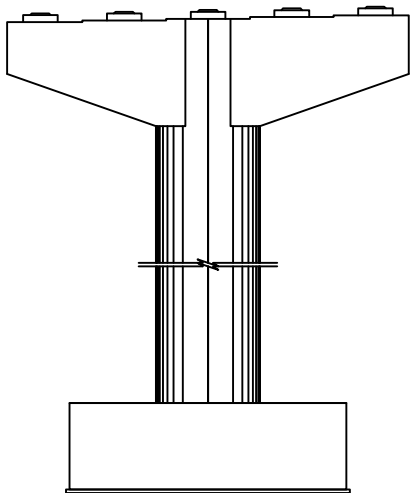
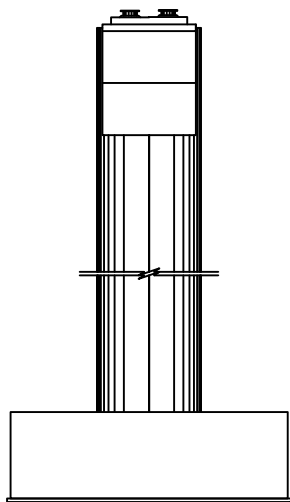
| 도 면 번 호 | 23 |

| 번호 | 손상내용 | 손상현황 | | | | | | 비 고 |
|---|---|---|---|---|---|---|---|---|
| 1 | 플레이트부식 | | | | 2.00 | EA | 2 | 신규 |
| 2 | 받침콘크리트균열 | 0.2 | 0.5 | | 1.00 | m | 2 | 신규 |
| 3 | 받침콘크리트균열 | 0.2 | 0.5 | | 1.00 | m | 2 | 신규 |
| 4 | 받침콘크리트균열 | 0.2 | 0.5 | | 1.00 | m | 2 | 신규 |
