상주영천고속도로 시설물 정밀점검 용역

# 외 관 조 사 망 도

오로교

2019.12

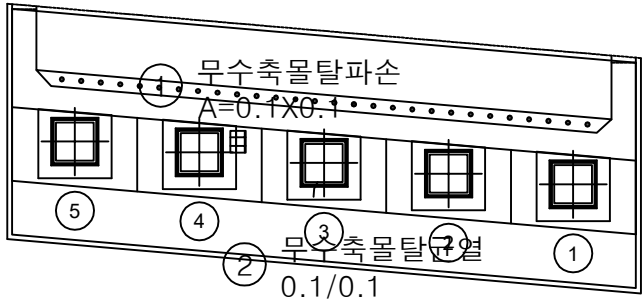
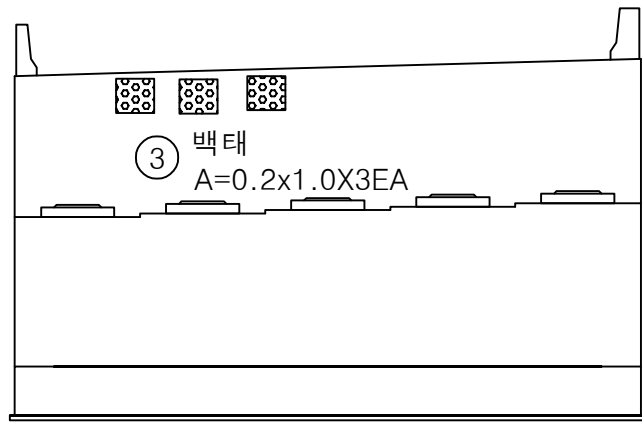
| 도 면 번 호 | 22 |

| 번호 | 손상내용 | 손상현황 | | | | | | 비 고 |
|---|---|---|---|---|---|---|---|---|
| 2 | 무수축물탈균열 | 0.1 | 0.1 | | 0.10 | m | 1 | 신규 |

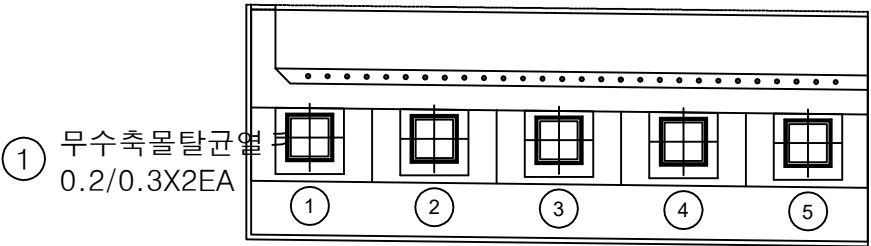
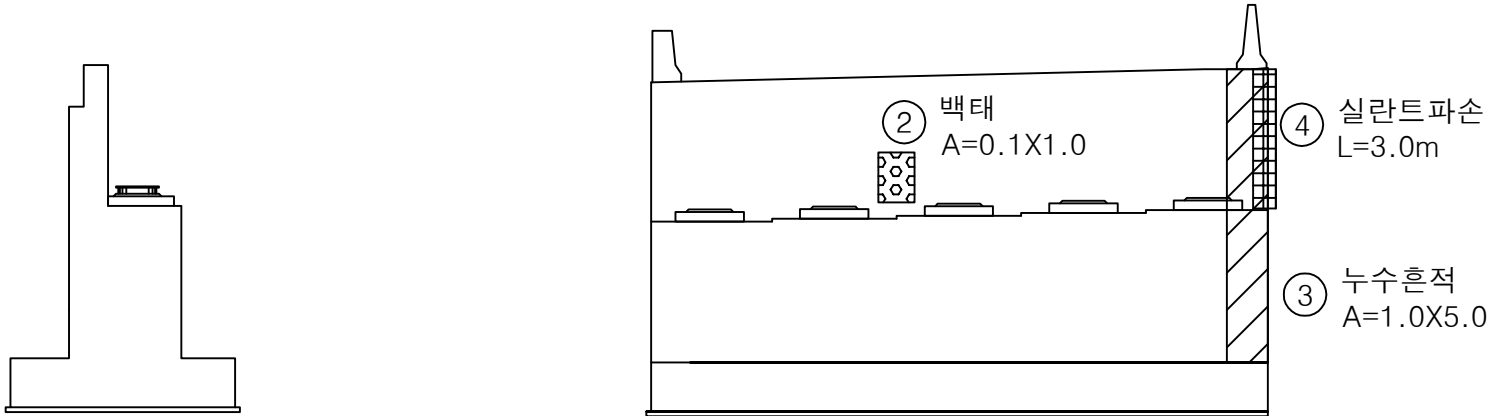
| 번호 | 손상내용 | 손상현황 | | | | | | 비 고 |
|---|---|---|---|---|---|---|---|---|
| 1 | 무수축물탈균열 | 0.2 | 0.3 | | 0.60 | m | 2 | 신규 |
| 3 | 누수흔적 | | 1.0 | 5.0 | 5.00 | m <sup>2</sup> | 1 | 신규 |

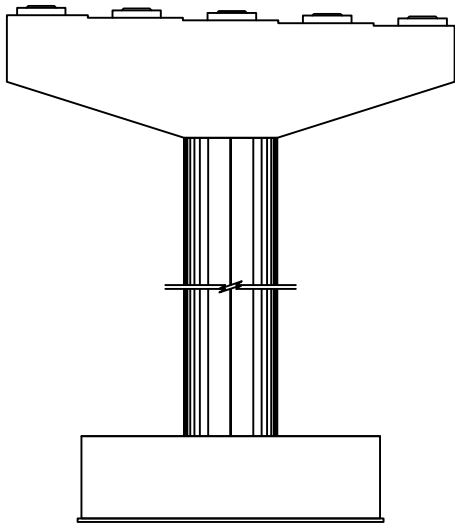
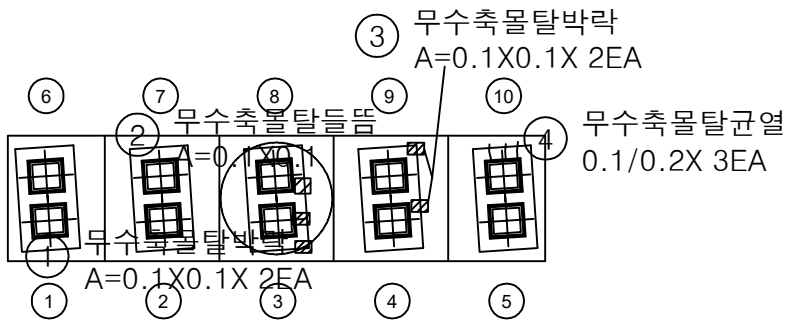
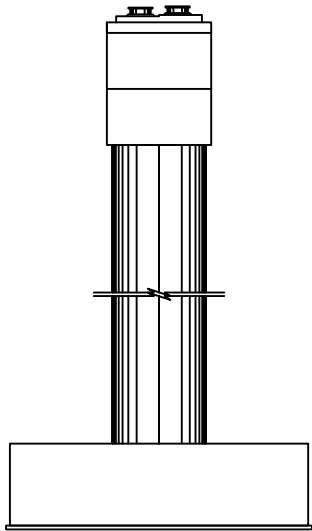
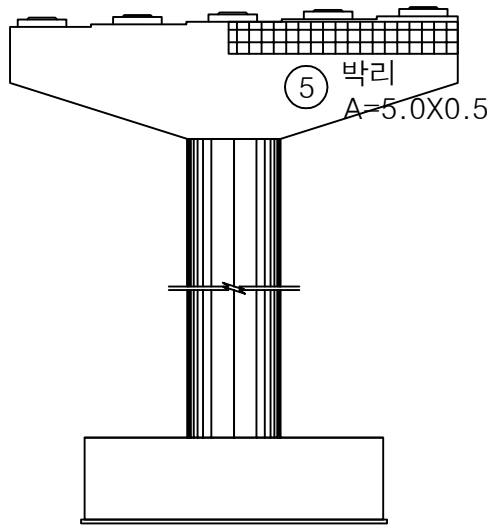
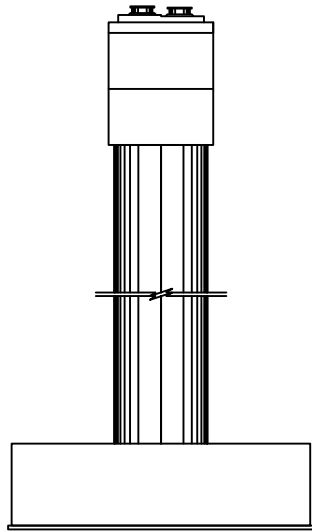
| 도 면 번 호 | 24 |

| 번호 | 손상내용 | 손상현황 | | | | | | 비 고 |
|---|---|---|---|---|---|---|---|---|
| 4 | 무수축물탈균열 | 0.1 | 0.2 | | 0.60 | m | 3 | 신규 |

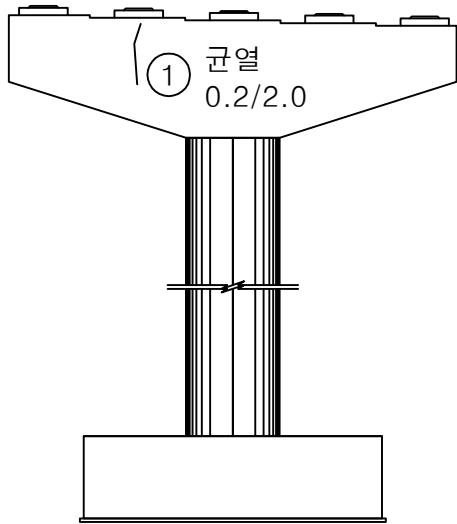
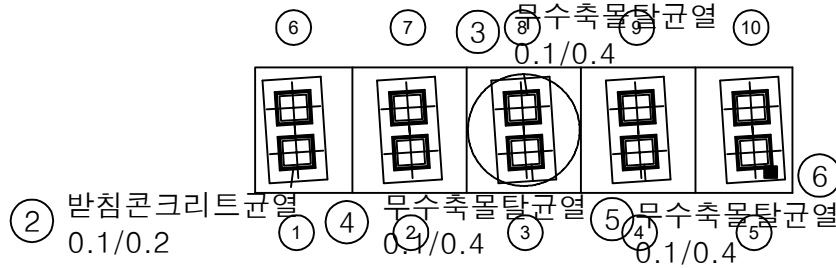
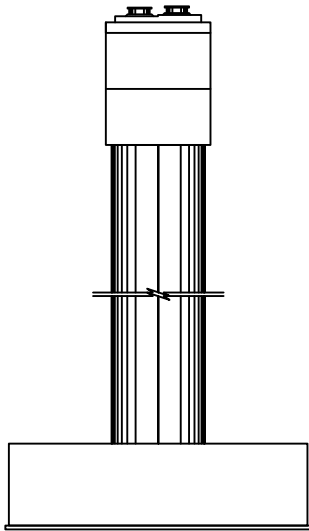
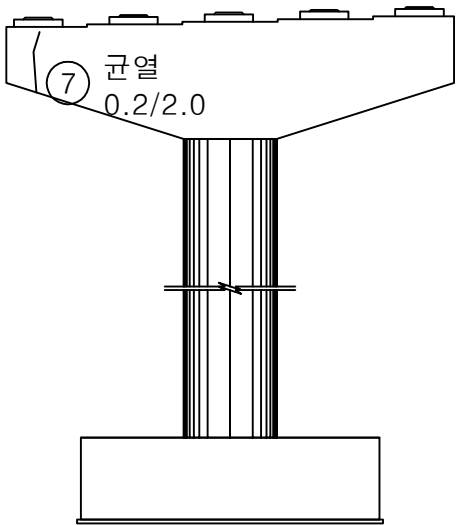
| 번호 | 손상내용 | 손상현황 | | | | | | 비 고 |
|---|---|---|---|---|---|---|---|---|
| 1 | 균열 | 0.2 | 2.0 | | 2.00 | m | 1 | 신규 |
| 2 | 받침콘크리트균열 | 0.1 | 0.2 | | 0.20 | m | 1 | 신규 |
| 3 | 무수축물탈균열 | 0.1 | 0.4 | | 0.40 | m | 1 | 신규 |
| 4 | 무수축물탈균열 | 0.1 | 0.4 | | 0.40 | m | 1 | 신규 |
| 5 | 무수축물탈균열 | 0.1 | 0.4 | | 0.40 | m | 1 | 신규 |
| 7 | 균열 | 0.2 | 2.0 | | 2.00 | m | 1 | 신규 |

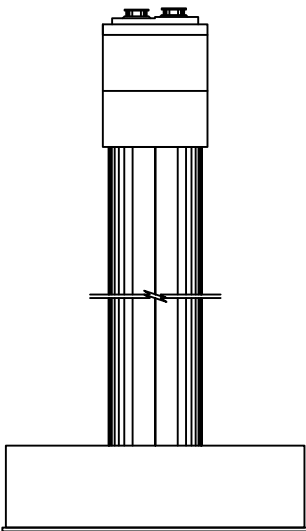
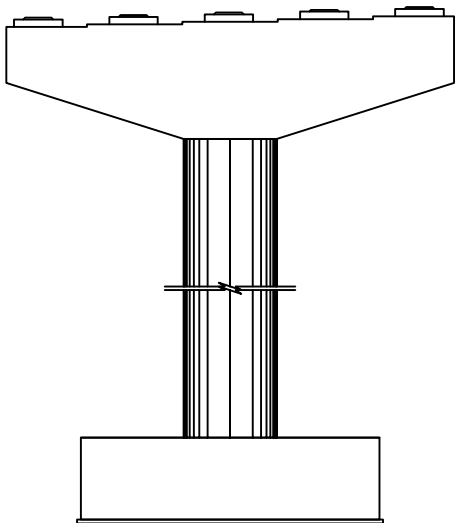
| 번호 | 손상내용 | 손상현황 | | | | | | 비 고 |
|---|---|---|---|---|---|---|---|---|
| 1 | 무수축물탈균열 | 0.1 | 0.2 | | 0.20 | m | 1 | 신규 |
| 2 | 무수축물탈균열 | 0.2 | 0.2 | | 0.60 | m | 3 | 신규 |
| 3 | 무수축물탈균열 | 0.1 | 0.2 | | 0.80 | m | 4 | 신규 |
| 4 | 무수축물탈균열 | 0.1 | 0.2 | | 1.00 | m | 5 | 신규 |
| 5 | 무수축물탈균열 | | 0.2 | 0.1 | 0.02 | m <sup>2</sup> | 1 | 신규 |
| 6 | 무수축물탈균열 | 0.1 | 0.2 | | 1.40 | m | 7 | 신규 |
| 7 | 무수축물탈균열 | 0.1 | 0.2 | | 0.60 | m | 3 | 신규 |
| 8 | 무수축물탈균열 | | 0.1 | 0.2 | 0.02 | m <sup>2</sup> | 1 | 신규 |
| 9 | 무수축물탈균열 | 0.2 | 0.3 | | 0.30 | m | 1 | 신규 |

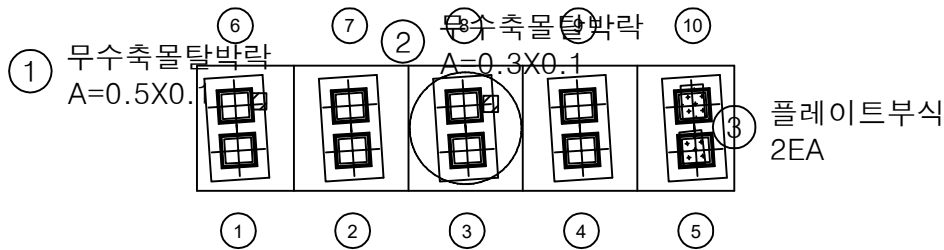
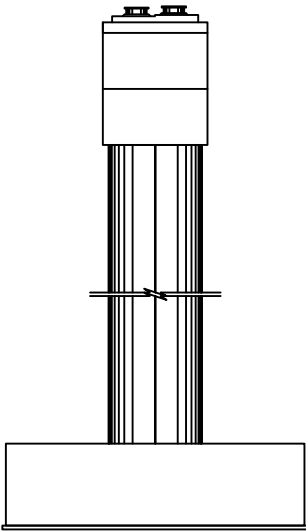
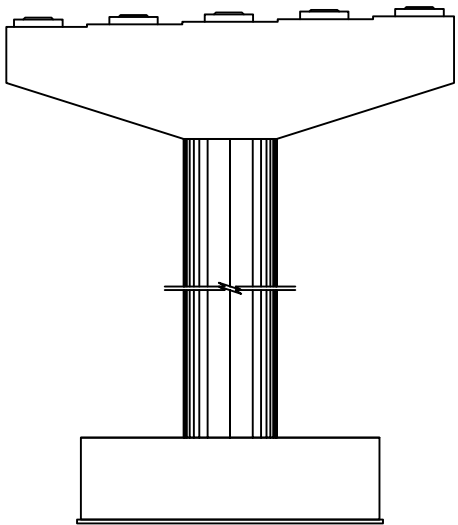
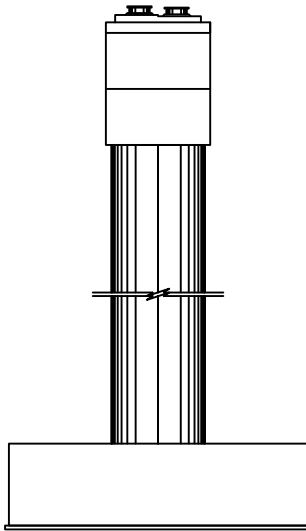
| 번호 | 손상내용 | 손상현황 | | | | | | 비 고 |
|---|---|---|---|---|---|---|---|---|
| 3 | 플레이트부식 | | | | 2.00 | EA | 2 | 신규 |

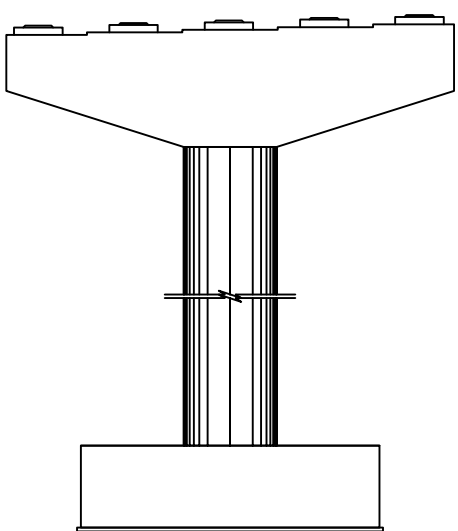
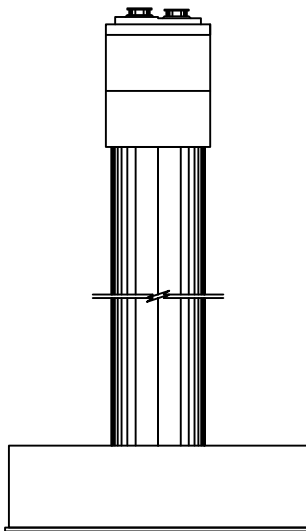
| 번호 | 손상내용 | 손상현황 | | | | | | 비 고 |
|---|---|---|---|---|---|---|---|---|
| 1 | 무수축물탈균열 | 0.1 | 0.2 | | 0.2 | m | 1 | |
| 4 | 무수축물탈균열 | 0.1 | 0.2 | | 0.2 | m | 1 | |
| 13 | 플레이트부식 | | | | 10.0 | EA | 10 | |

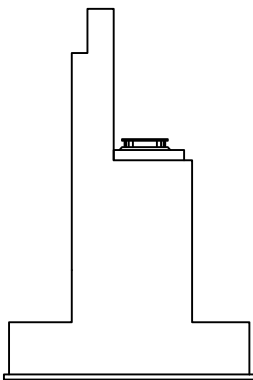
날개벽

| 번호 | 손상내용 | 손상현황 | | | | | | 비 고 |
|---|---|---|---|---|---|---|---|---|
| 1 | 무수축물탈균열 | 0.2 | 0.2 | | 0.2 | m | 1 | 신규 |
| 2 | 무수축물탈균열 | 0.2 | 0.2 | | 0.2 | m | 1 | 신규 |
| 3 | 무수축물탈균열 | 0.2 | 0.2 | | 0.2 | m | 1 | 신규 |
| 4 | 무수축물탈균열 | 0.2 | 0.2 | | 0.2 | m | 1 | 신규 |

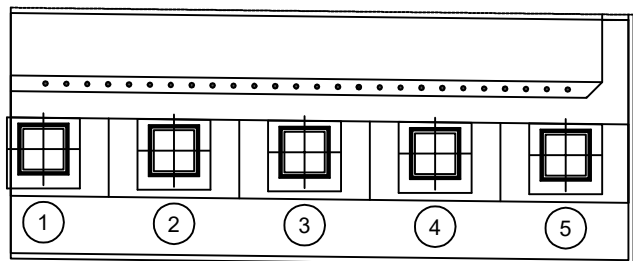
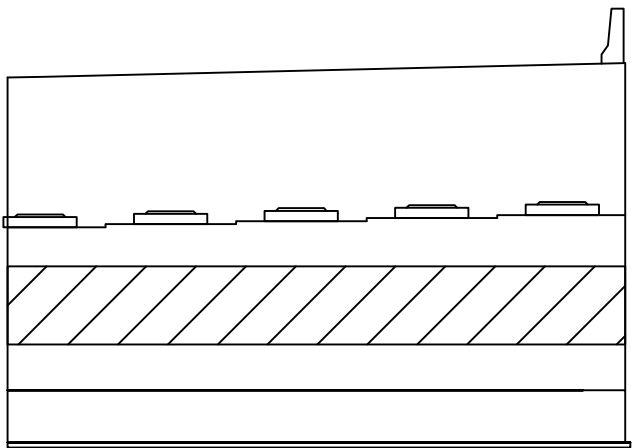
| 번호 | 손상내용 | 손상현황 | | | | | | 비 고 |
|---|---|---|---|---|---|---|---|---|
| 1 | 누수흔적 | | 8.0 | 5.0 | 40.0 | m <sup>2</sup> | 1 | 신규 |

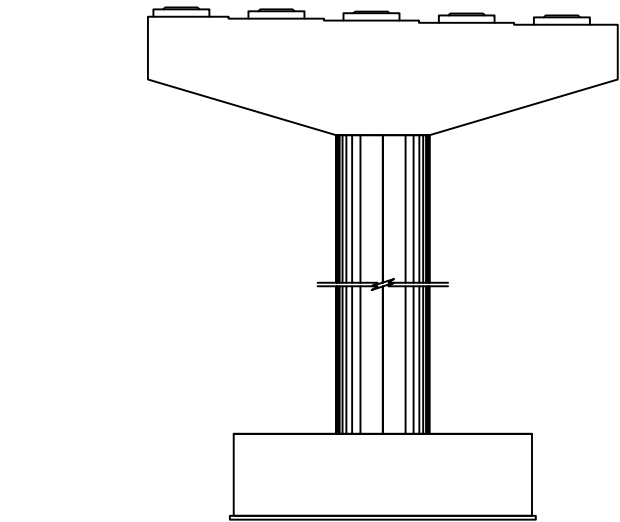
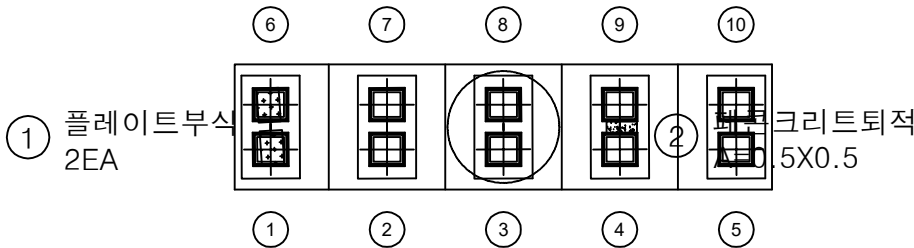
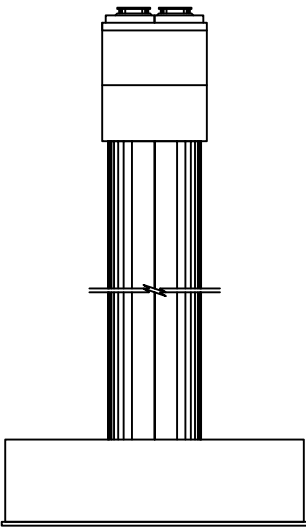
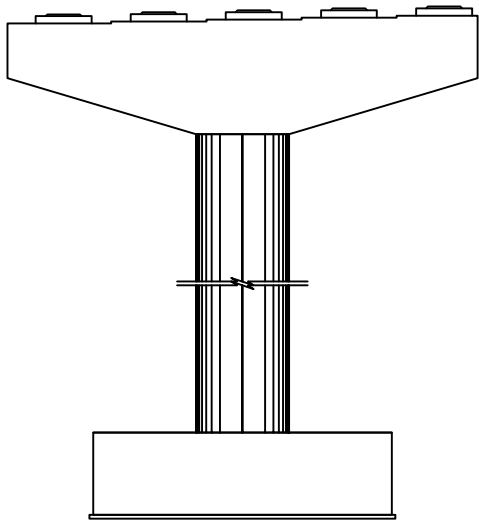
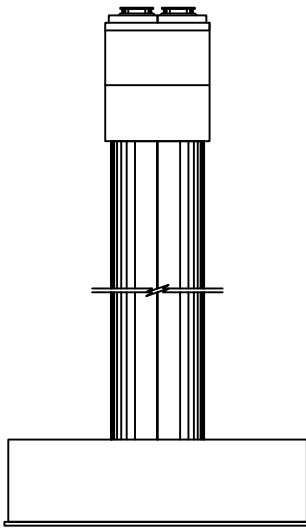
| 번호 | 손상내용 | 손상현황 | | | | | | 비 고 |
|---|---|---|---|---|---|---|---|---|
| 1 | 플레이트부식 | | | | 2.00 | EA | 2 | 신규 |
| 3 | 무수축물탈균열 | 0.1 | 0.2 | | 0.20 | m | 1 | 신규 |
| 4 | 받침콘크리트균열 | 0.1 | 0.2 | | 0.20 | m | 1 | 신규 |

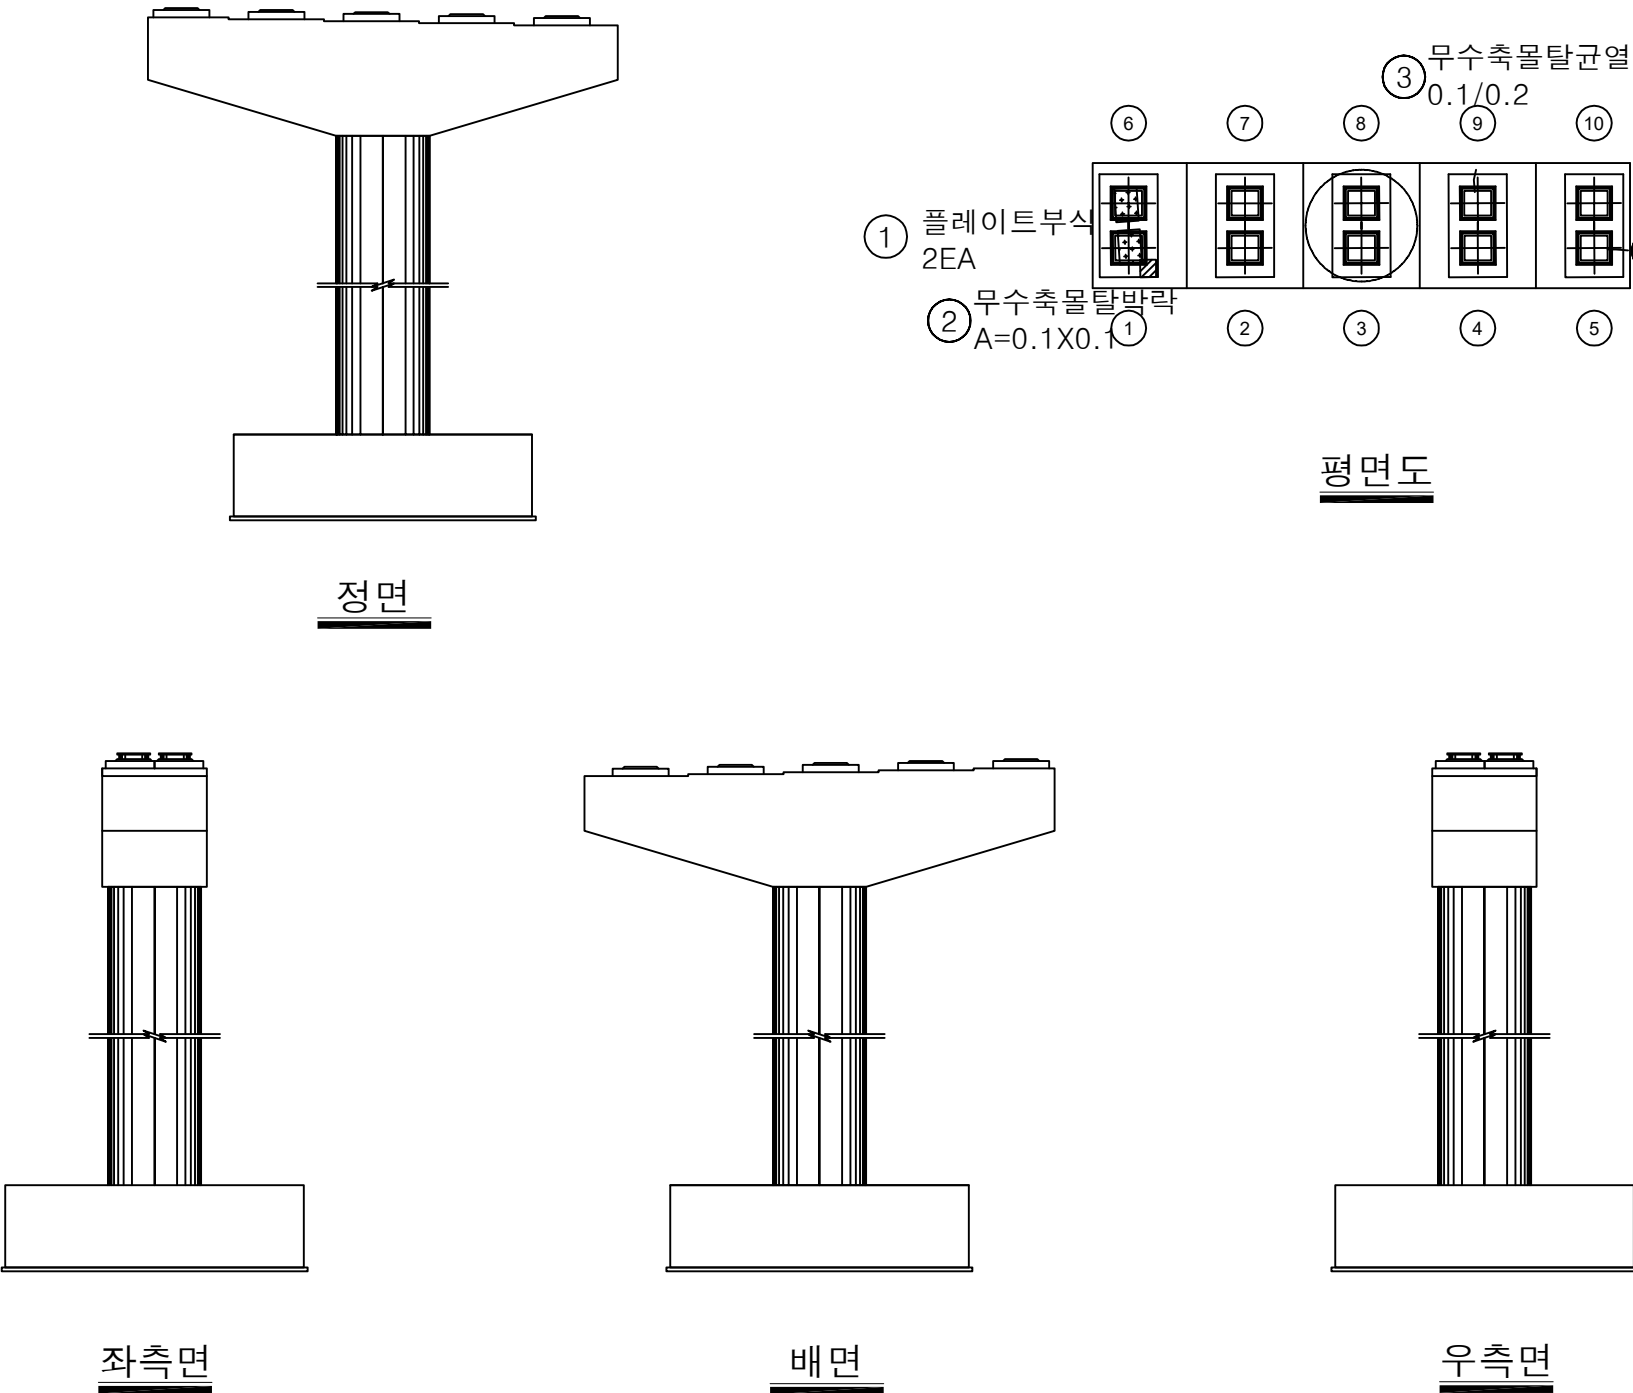
| 번호 | 손상내용 | 손상현황 | | | | | | 비 고 |
|---|---|---|---|---|---|---|---|---|
| 1 | 플레이트부식 | | | | 2.00 | EA | 2 | 신규 |
| 3 | 무수축물탈균열 | 0.1 | 0.2 | | 0.20 | m | 1 | 신규 |
| 4 | 무수축물탈균열 | 0.1 | 0.5 | | 0.50 | m | 1 | 신규 |
| 5 | 무수축물탈균열 | 0.1 | 0.2 | | 0.20 | m | 1 | 신규 |

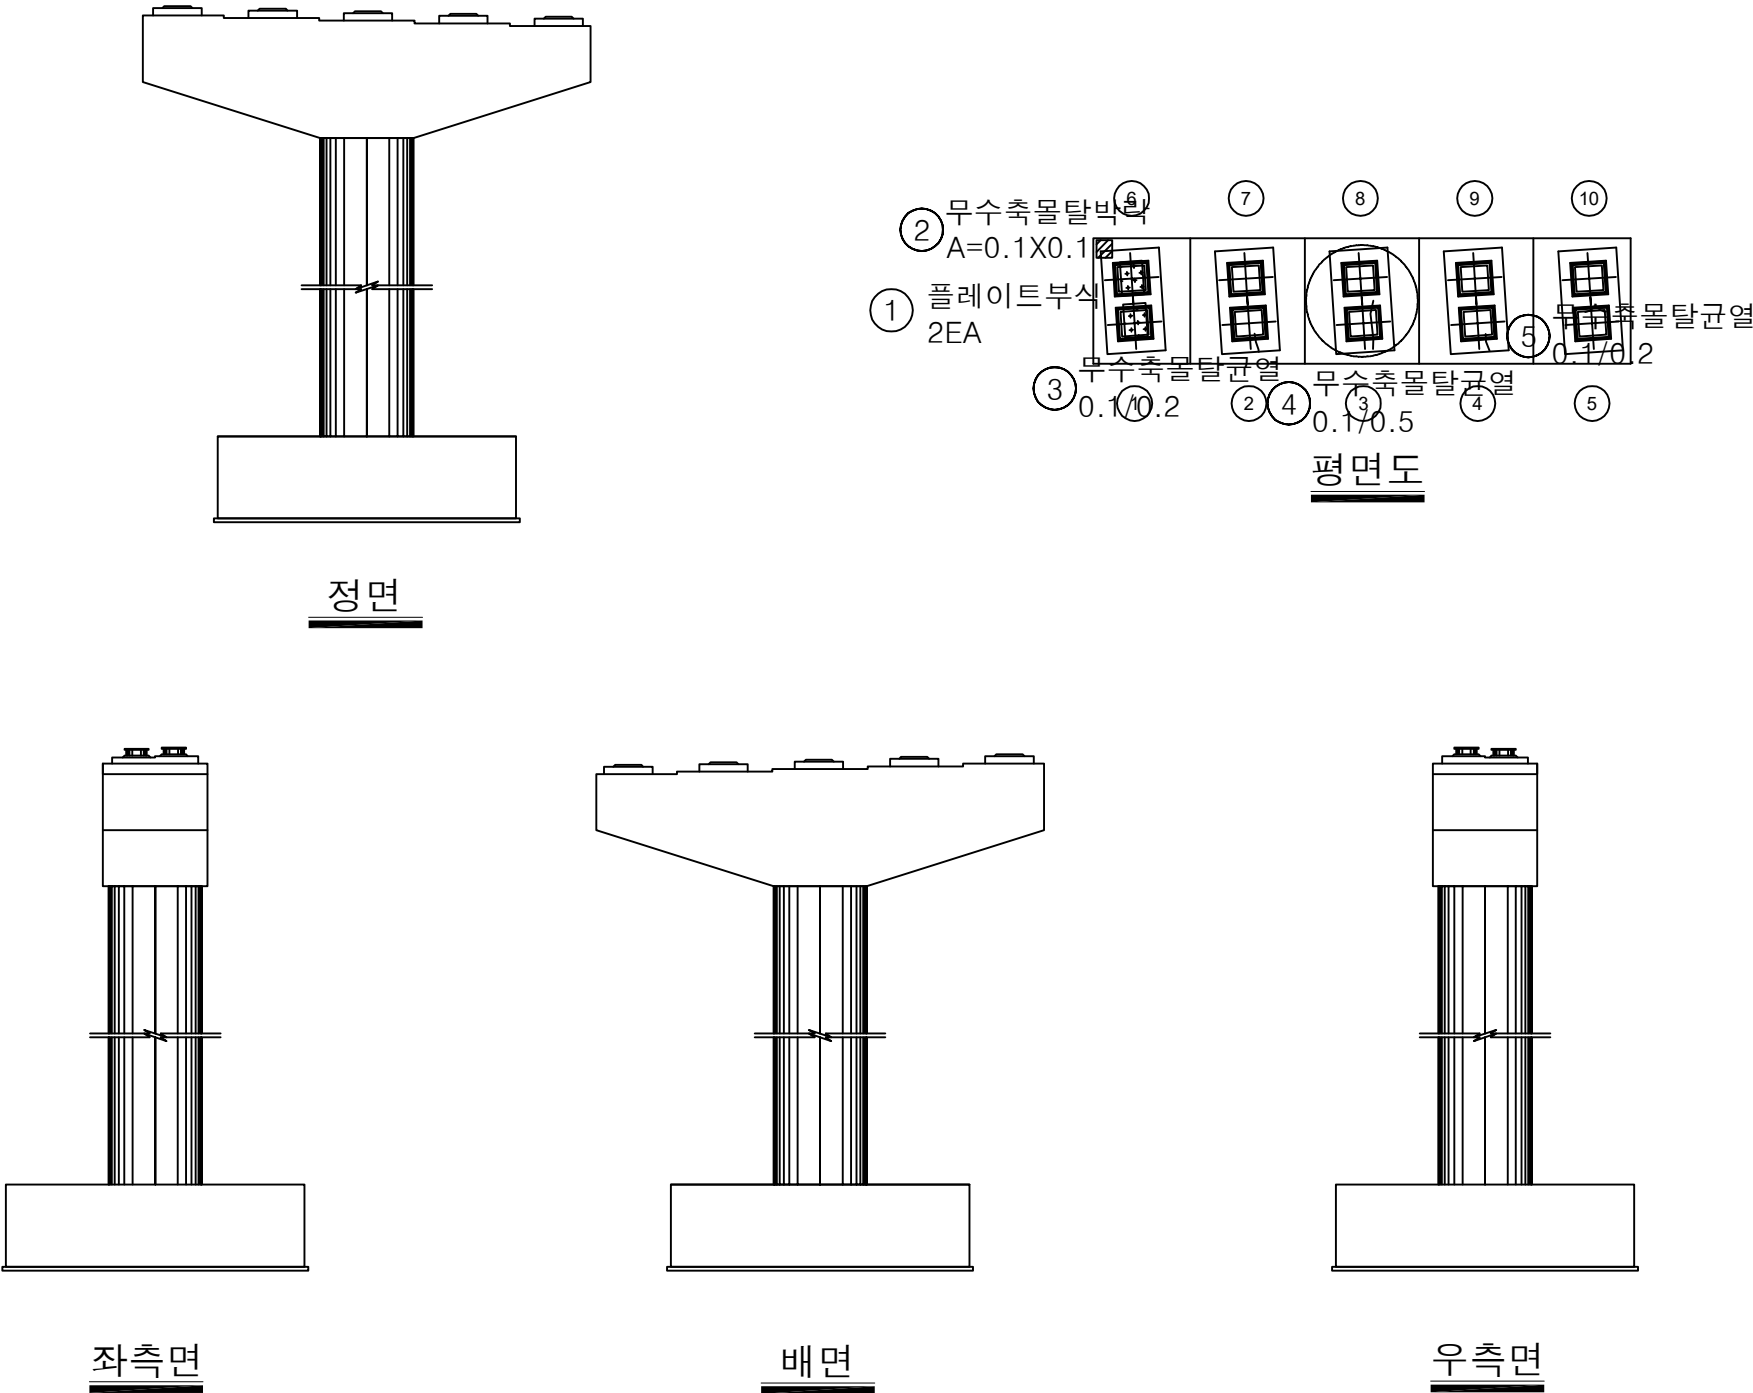
| 번호 | 손상내용 | 손상현황 | | | | | | 비 고 |
|---|---|---|---|---|---|---|---|---|
| 1 | 플레이트부식 | | | | 1.00 | EA | 1 | 신규 |
| 2 | 균열 | 0.3 | 0.5 | | 0.50 | m | 1 | 신규 |
| 3 | 균열 | 0.3 | 0.3 | | 1.20 | m | 4 | 신규 |
| 4 | 균열 | 0.3 | 3.0 | | 3.00 | m | 1 | 신규 |

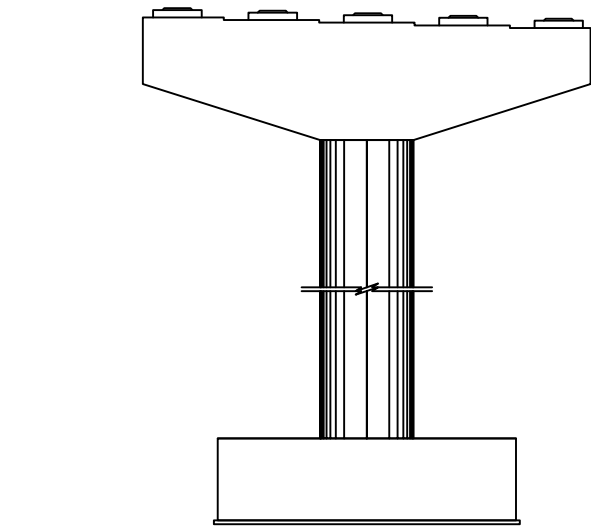
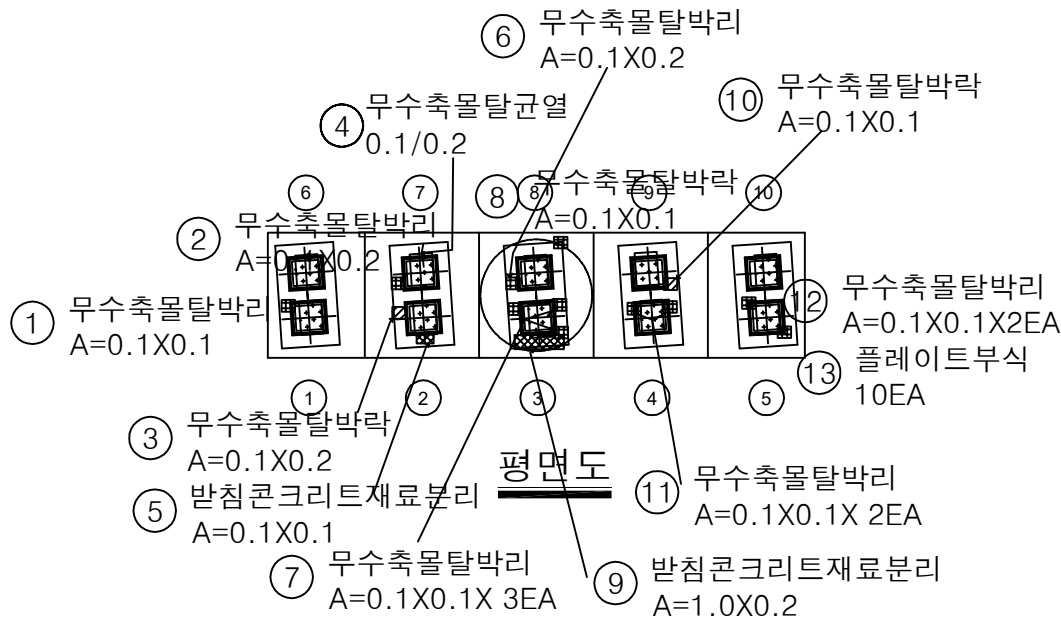
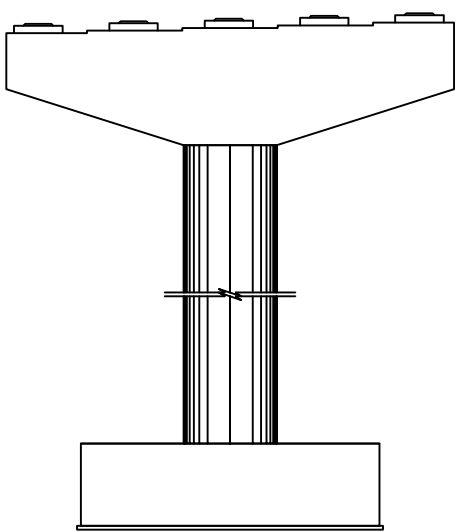
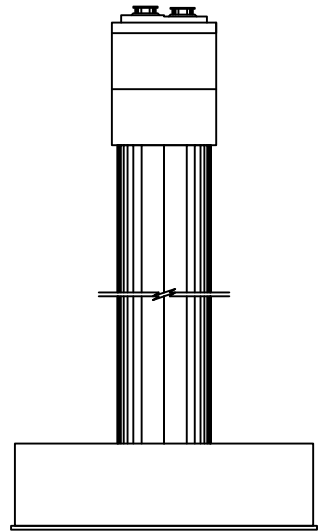
| 도 면 번 호 | 33 |

| 번호 | 손상내용 | 손상현황 | | | | | | 비 고 |
|---|---|---|---|---|---|---|---|---|
| 13 | 플레이트부식 | | | | 10.0 | EA | 10 | 신규 |
