상주영천고속도로 시설물 정밀점검 용역

# 외 관 조 사 망 도

오실교

2019.12

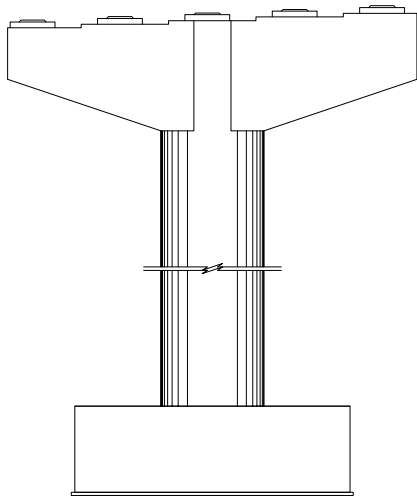
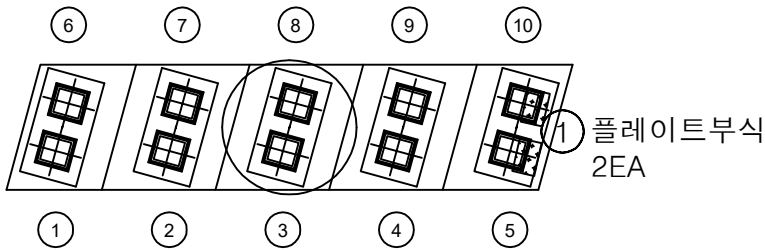
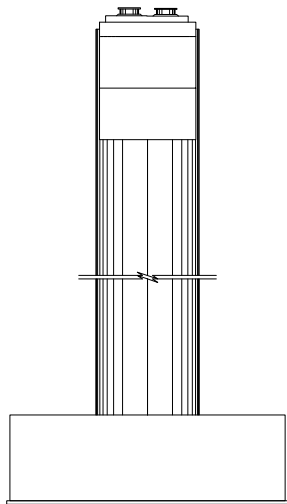
| 도 면 번 호 | 20 |

| 번호 | 손상내용 | 손상현황 | | | | | | 비 고 |
|---|---|---|---|---|---|---|---|---|
| 1 | 플레이트부식 | | | | 2.00 | EA | 2 | 신규 |

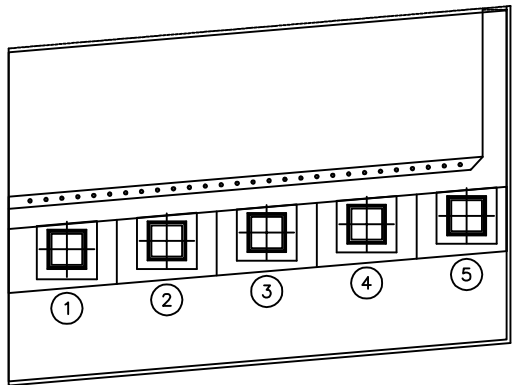
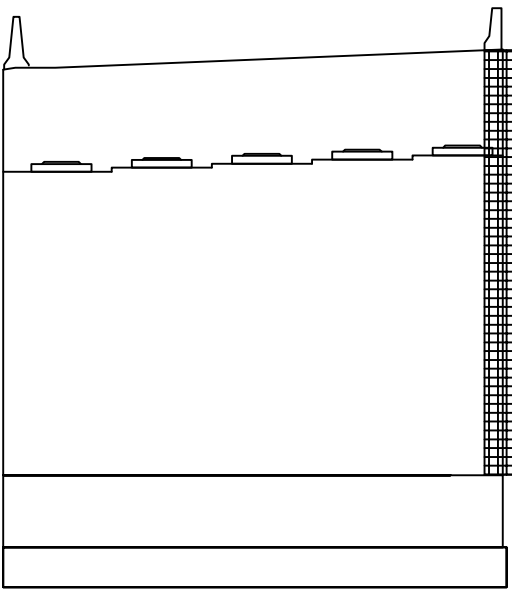
| 도 면 번 호 | 15 |

① 실란트 파손  
L=5.0m

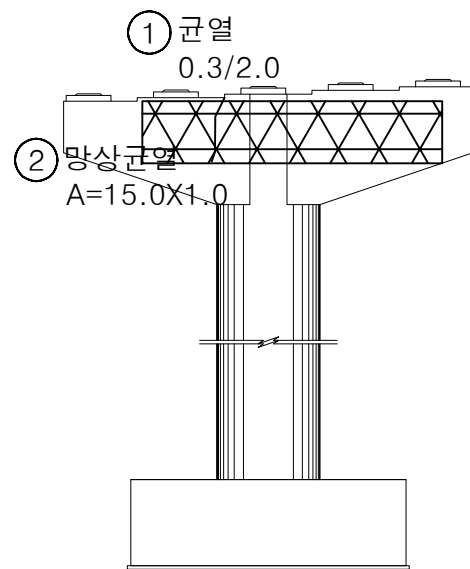
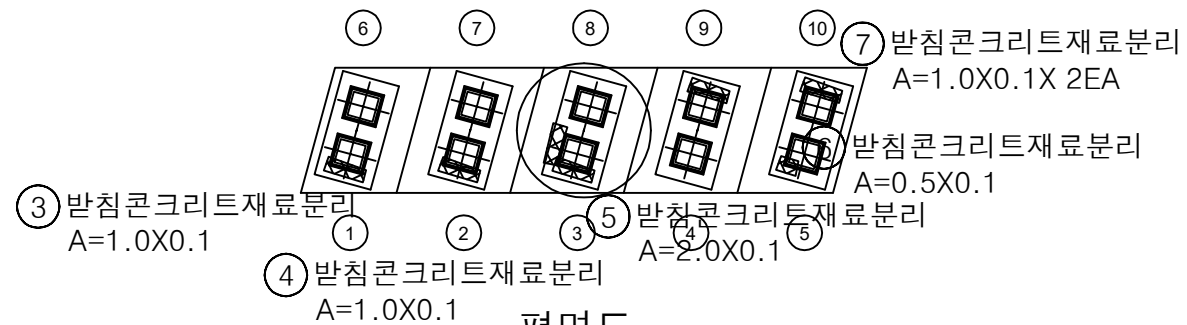
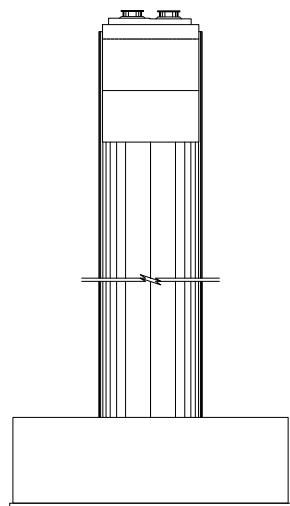
| 도 면 번 호 | 16 |

| 번호 | 손상내용 | 손상현황 | | | | | | 비 고 |
|---|---|---|---|---|---|---|---|---|
| 1 | 균열 | 0.3 | 2.0 | | 2.00 | m | 1 | 신규 |
| 2 | 망상균열 | | 15.0 | 1.0 | 15.0 | m <sup>2</sup> | 1 | 신규 |
| 8 | 균열 | 0.2 | 1.0 | | 2.00 | m | 2 | 신규 |

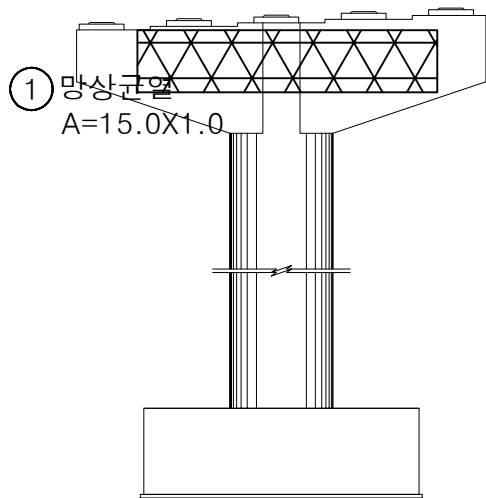
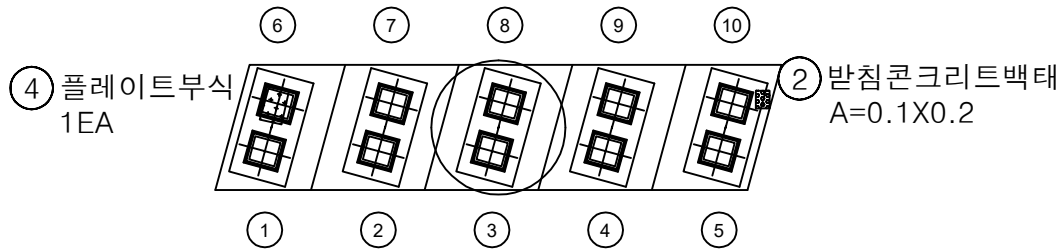
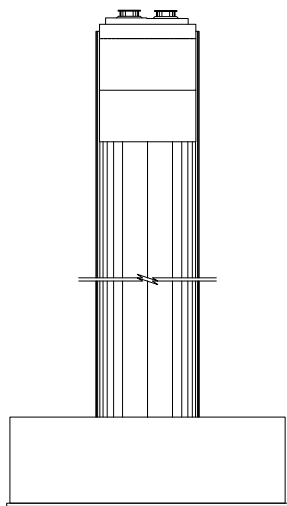
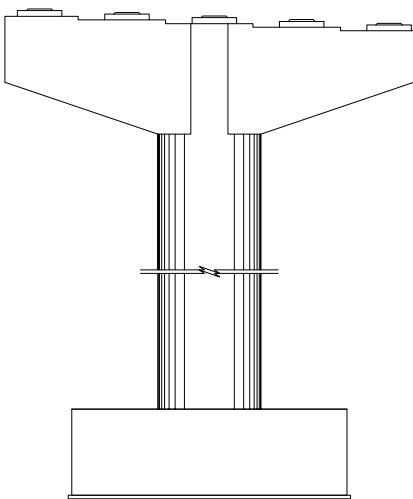
| 도면번호 | 17 |

| 번호 | 손상내용 | 손상현황 | | | | | | 비 고 |
|---|---|---|---|---|---|---|---|---|
| 1 | 망상균열 | | 15.0 | 1.0 | 15.0 | m <sup>2</sup> | 1 | 신규 |
| 3 | 균열 | 0.2 | 0.5 | | 1.00 | m | 2 | 신규 |
| 4 | 플레이트부식 | | | | 1.00 | EA | 1 | 신규 |

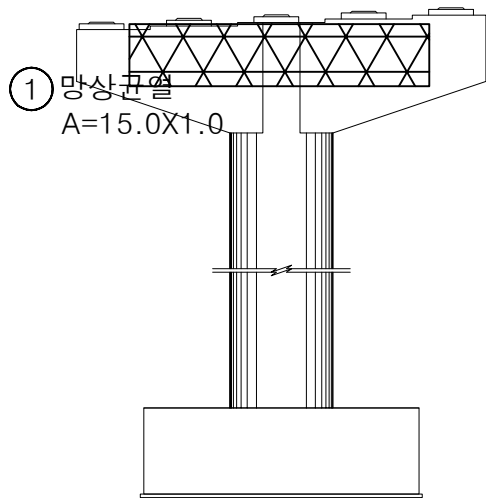
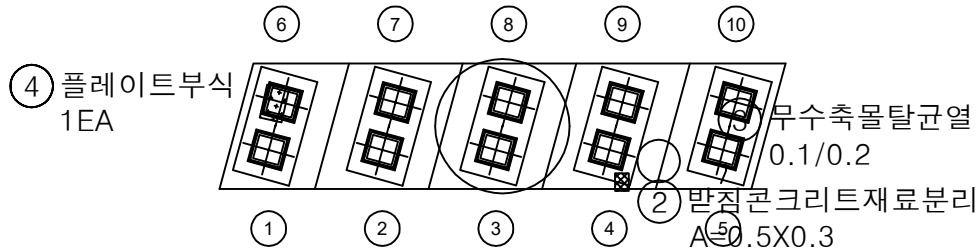
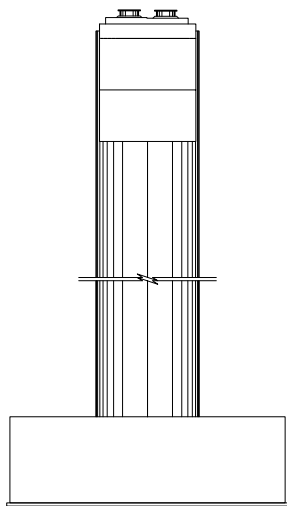
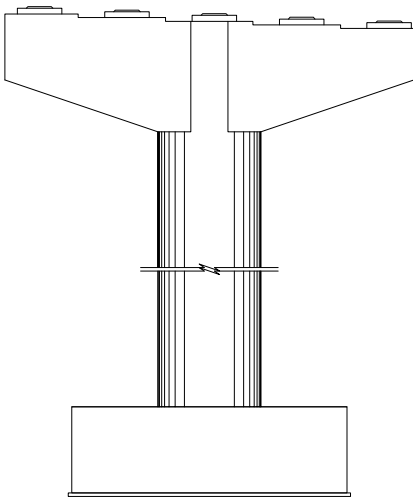
| 도 면 번 호 | 18 |

| 번호 | 손상내용 | 손상현황 | | | | | | 비 고 |
|---|---|---|---|---|---|---|---|---|
| 1 | 망상균열 | | 15.0 | 1.0 | 15.0 | m <sup>2</sup> | 1 | 신규 |
| 3 | 무수축물탈균열 | 0.1 | 0.2 | | 0.20 | m | 1 | 신규 |
| 4 | 플레이트부식 | | | | 1.00 | EA | 1 | 신규 |

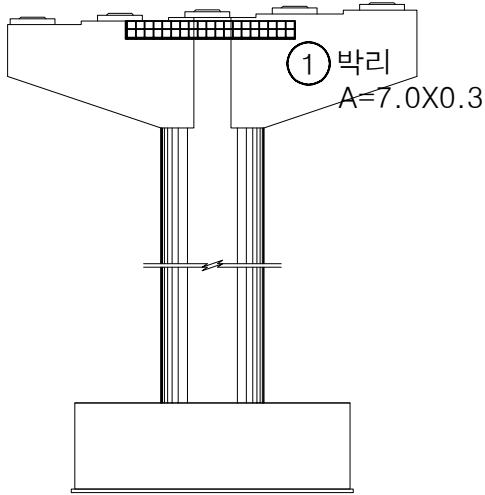
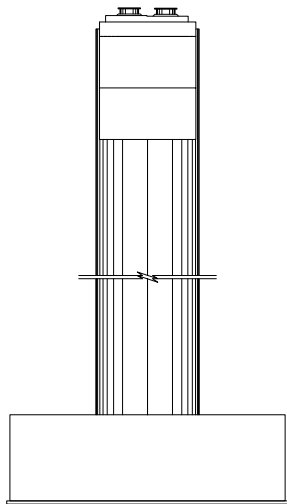
| 도 면 번 호 | 21 |

| 번호 | 손상내용 | 손상현황 | | | | | | 비 고 |
|---|---|---|---|---|---|---|---|---|
| 3 | 무수축물탈균열 | 0.1 | 0.2 | | 0.60 | m | 3 | 신규 |
| 5 | 무수축물탈균열 | 0.1 | 0.2 | | 0.20 | m | 1 | 신규 |
| 6 | 무수축물탈균열 | 0.1 | 0.2 | | 0.40 | m | 2 | 신규 |
| 7 | 무수축물탈균열 | 0.1 | 0.2 | | 0.20 | m | 1 | 신규 |
| 8 | 플레이트부식 | | | | 1.00 | EA | 1 | 신규 |
