상주영천고속도로 시설물 정밀점검 용역

# 외 관 조 사 망 도

불당교

2019.12

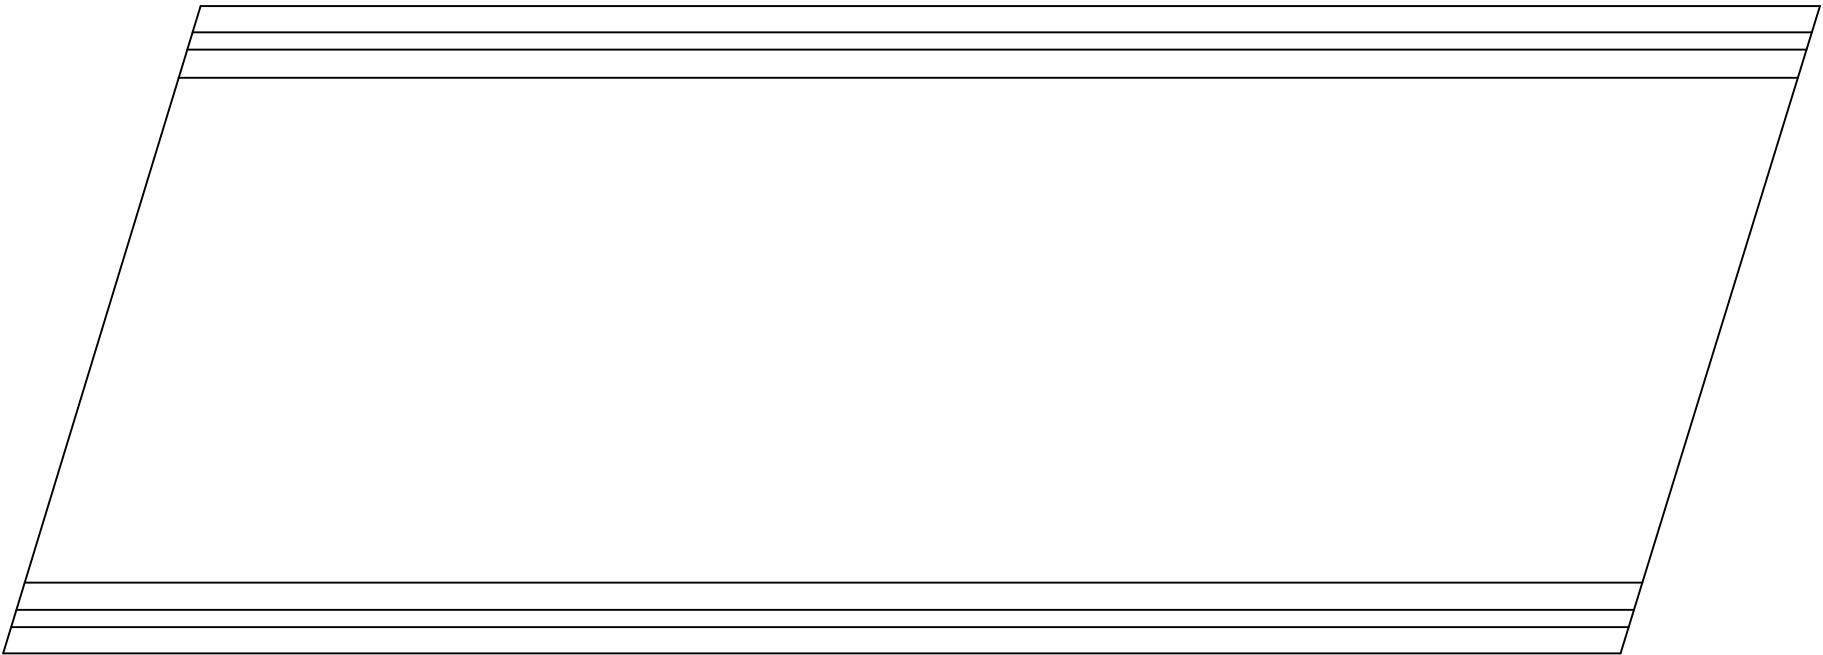
ID : 불당교 슬래브상면 S1 (상주방향)

| 번호 | 손상내용 | 손상현황 | | | | | | 비 고 |
|---|---|---|---|---|---|---|---|---|
| 1 | 후타재균열 | 0.2 | 0.5 | | 4.00 | m | 8 | 신규 |
| 2 | 후타재균열 | 0.2 | 0.3 | | 1.80 | m | 6 | 신규 |

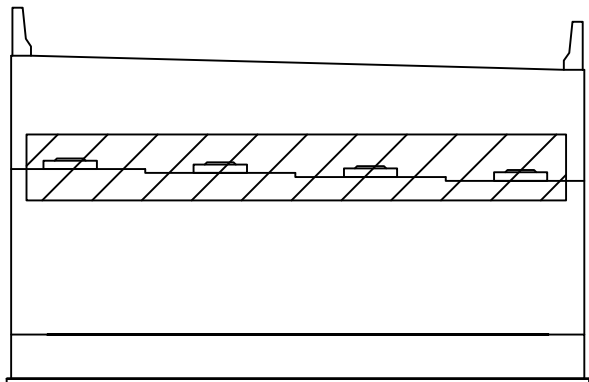
날개벽

① 거푸집미제거  
L=10.0m

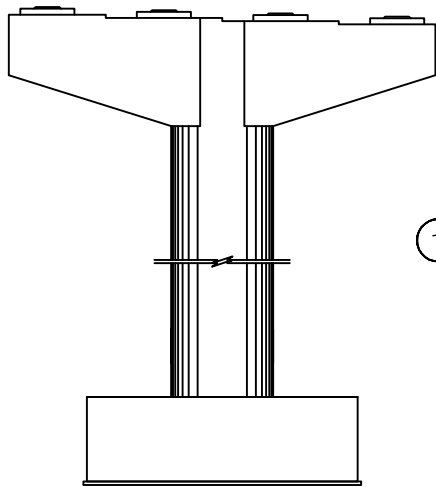
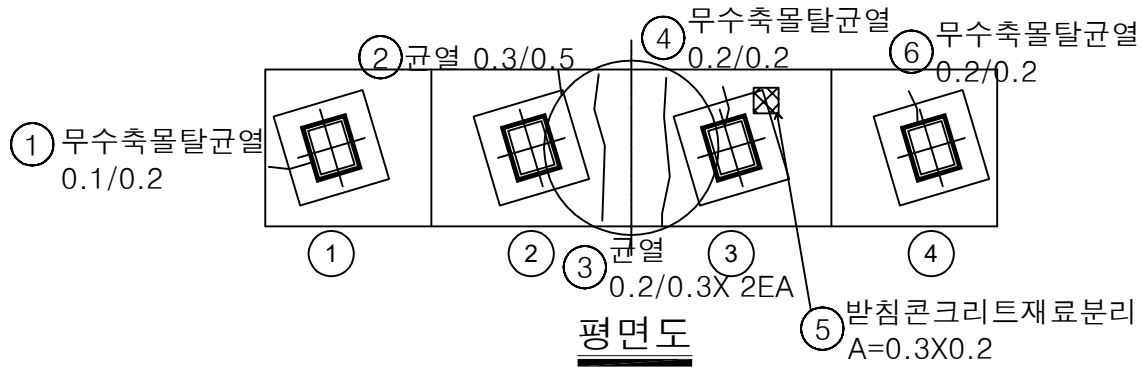
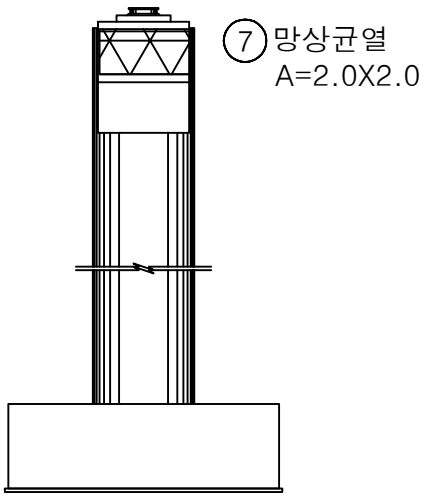
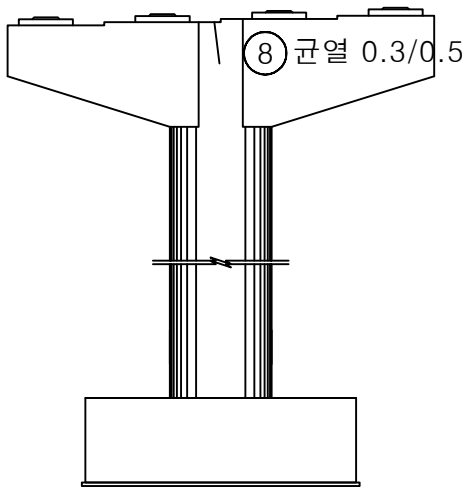
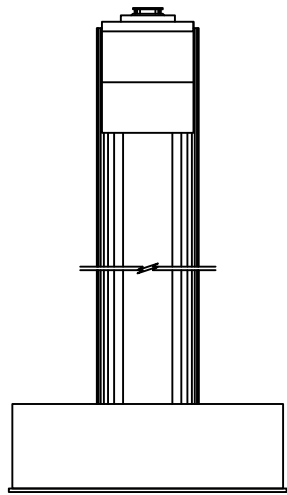
| 번호 | 손상내용 | 손상현황 | | | | | | 비 고 |
|---|---|---|---|---|---|---|---|---|
| 1 | 무수축물탈균열 | 0.1 | 0.2 | | 0.20 | m | 1 | 신규 |
| 2 | 균열 | 0.3 | 0.5 | | 0.50 | m | 1 | 신규 |
| 3 | 균열 | 0.3 | 3.0 | | 6.00 | m | 2 | 신규 |
| 4 | 무수축물탈균열 | 0.2 | 0.2 | | 0.20 | m | 1 | 신규 |
| 6 | 무수축물탈균열 | 0.2 | 0.2 | | 0.20 | m | 1 | 신규 |
| 7 | 망상균열 | | 2.0 | 2.0 | 4.00 | m <sup>2</sup> | 1 | 신규 |
| 8 | 균열 | 0.3 | 0.5 | | 0.50 | m | 1 | 신규 |

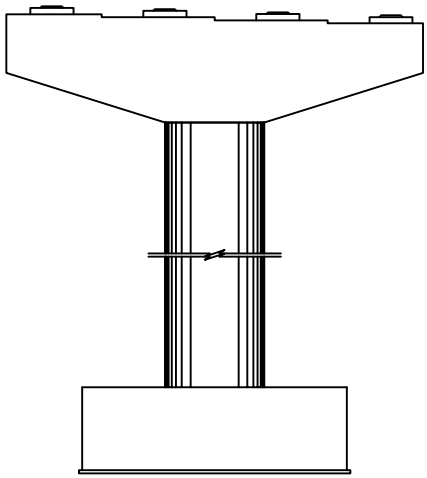
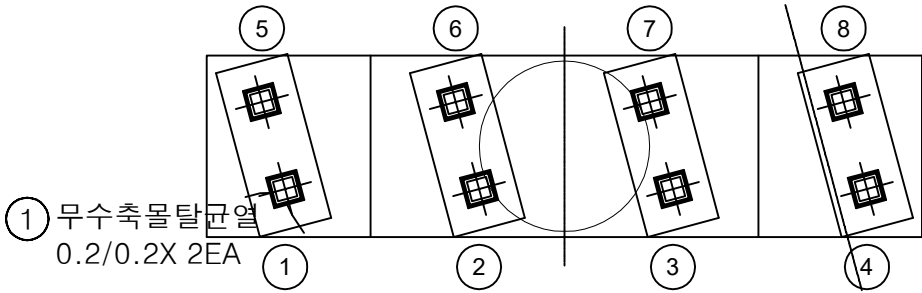
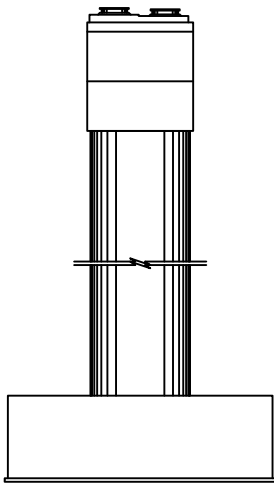
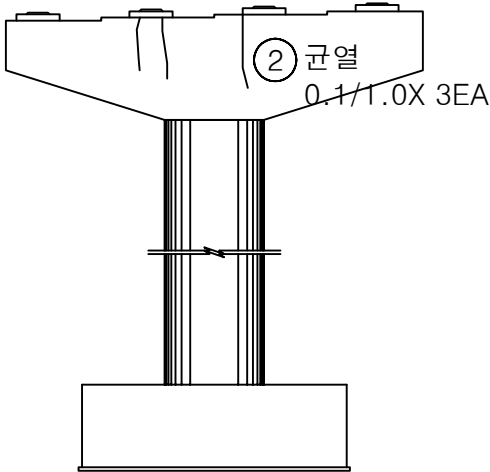
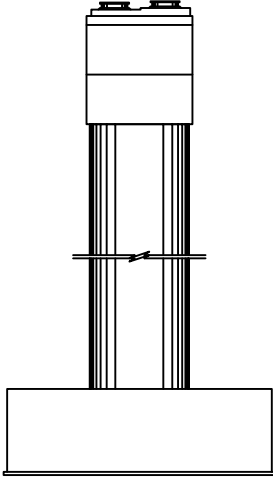
| 번호 | 손상내용 | 손상현황 | | | | | | 비 고 |
|---|---|---|---|---|---|---|---|---|
| 1 | 무수축물탈균열 | 0.2 | 0.2 | | 0.40 | m | 2 | 신규 |
| 2 | 균열 | 0.1 | 1.0 | | 3.00 | m | 3 | 신규 |

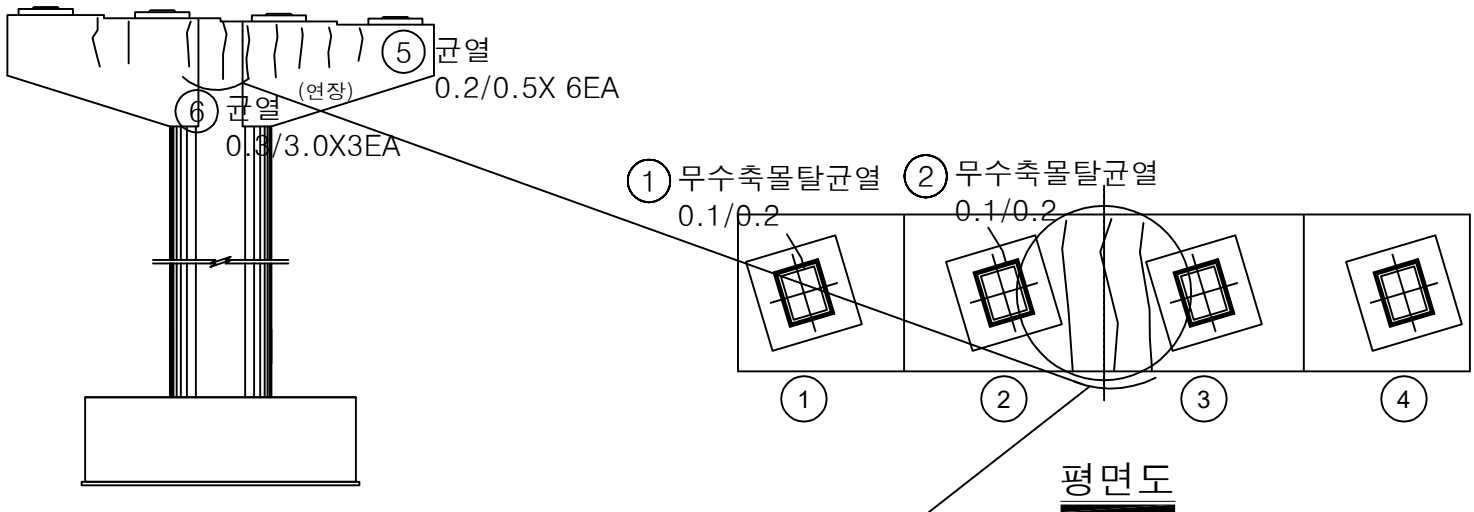
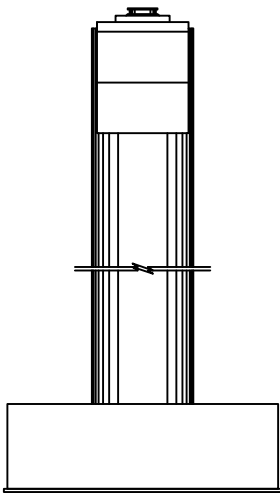
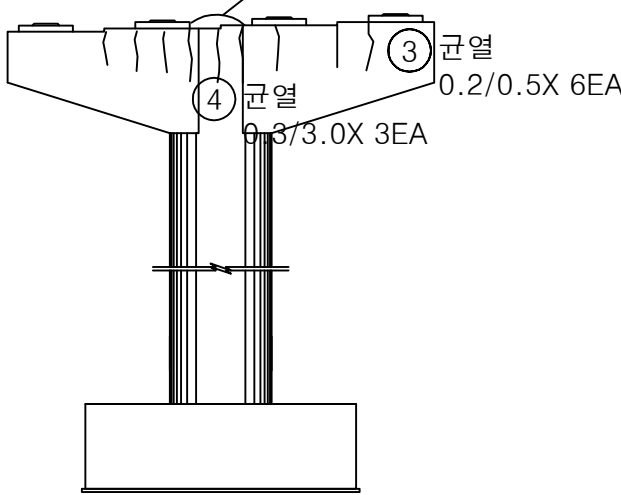
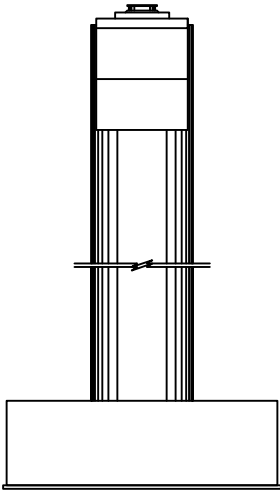
| 번호 | 손상내용 | 손상현황 | | | | | | 비 고 |
|---|---|---|---|---|---|---|---|---|
| 1 | 무수축물탈균열 | 0.1 | 0.2 | | 0.20 | m | 1 | 신규 |
| 2 | 무수축물탈균열 | 0.1 | 0.2 | | 0.20 | m | 1 | 신규 |
| 3 | 균열 | 0.2 | 0.5 | | 3.00 | m | 6 | 신규 |
| 4 | 균열 | 0.3 | 3.0 | | 9.00 | m | 3 | 신규 |
| 5 | 균열 | 0.2 | 0.5 | | 3.00 | m | 6 | 신규 |
| 6 | 균열 | 0.3 | 3.0 | | 9.00 | m | 3 | 신규 |

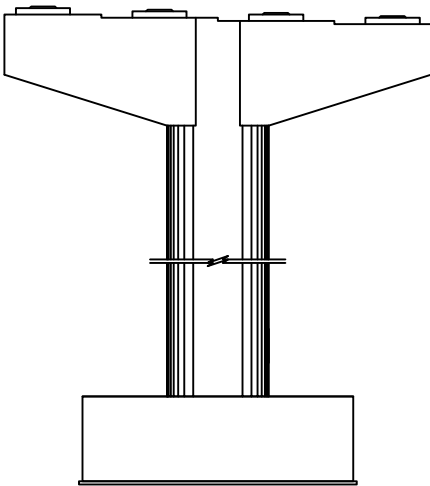
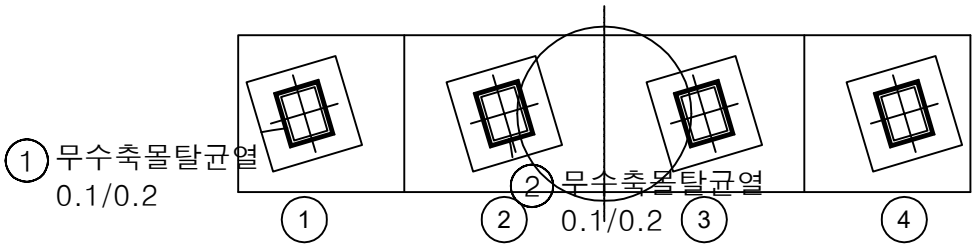
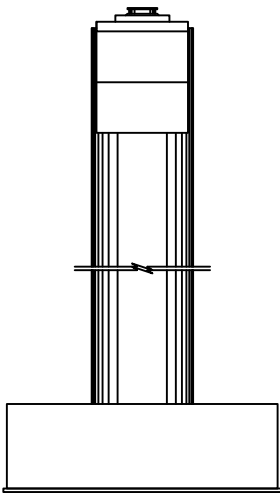
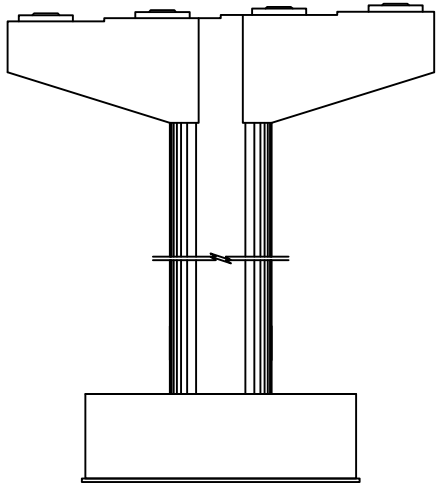
| 번호 | 손상내용 | 손상현황 | | | | | | 비 고 |
|---|---|---|---|---|---|---|---|---|
| 1 | 무수축물탈균열 | 0.1 | 0.2 | | 0.20 | m | 1 | 신규 |
| 2 | 무수축물탈균열 | 0.1 | 0.2 | | 0.20 | m | 1 | 신규 |

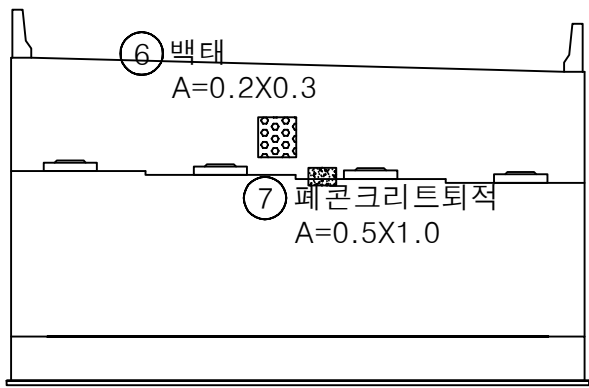
정면

| 번호 | 손상내용 | 손상현황 | | | | | | 비 고 |
|---|---|---|---|---|---|---|---|---|
| 1 | 무수축물탈균열 | 0.2 | 0.1 | | 0.10 | m | 1 | 신규 |
| 2 | 무수축물탈균열 | 0.2 | 0.1 | | 0.20 | m | 2 | 신규 |
| 3 | 플레이트부식 | | | | 1.00 | EA | 1 | 신규 |
| 4 | 균열 | 0.3 | 0.5 | | 0.50 | m | 1 | 신규 |
| 5 | 균열 | 0.3 | 1.0 | | 1.00 | m | 1 | 신규 |

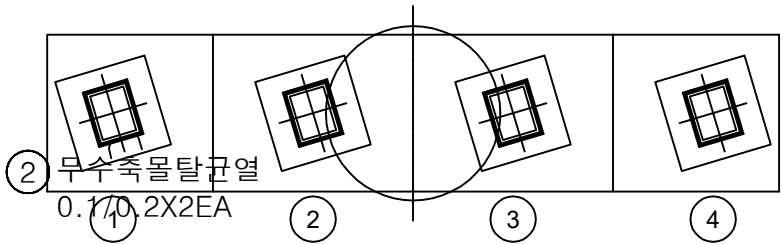
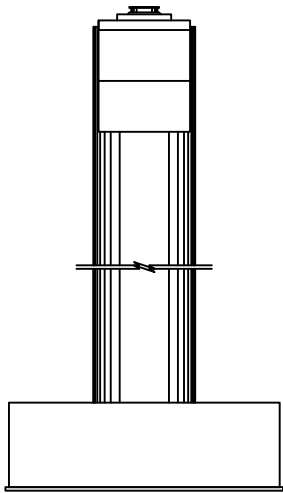
| 번호 | 손상내용 | 손상현황 | | | | | | 비 고 |
|---|---|---|---|---|---|---|---|---|
| 1 | 망상균열 | | 15.0 | 1.5 | 22.5 | m <sup>2</sup> | 1 | 신규 |
| 2 | 무수축물탈균열 | 0.1 | 0.2 | | 0.40 | m | 2 | 신규 |
| 3 | 망상균열 | | 15.0 | 1.5 | 22.5 | m <sup>2</sup> | 1 | 신규 |

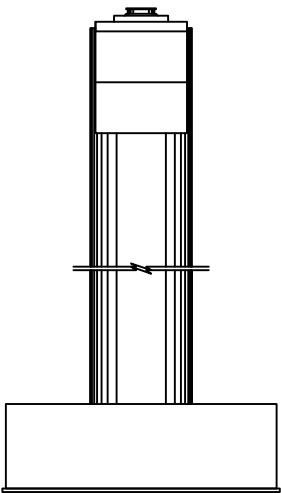
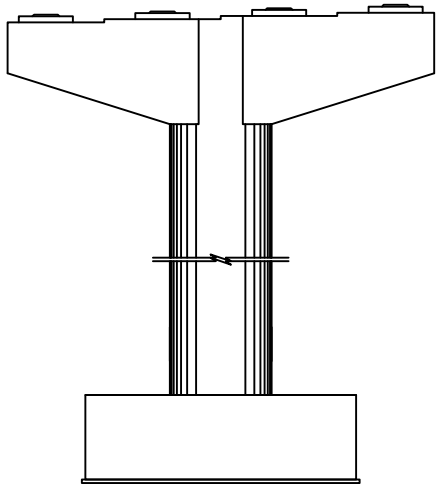
| 번호 | 손상내용 | 손상현황 | | | | | | 비 고 |
|---|---|---|---|---|---|---|---|---|
| 1 | 망상균열 | | 15.0 | 1.0 | 15.0 | m <sup>2</sup> | 1 | 신규 |
| 2 | 우수축물탈균열 | 0.2 | 0.2 | | 0.20 | m | 1 | 신규 |

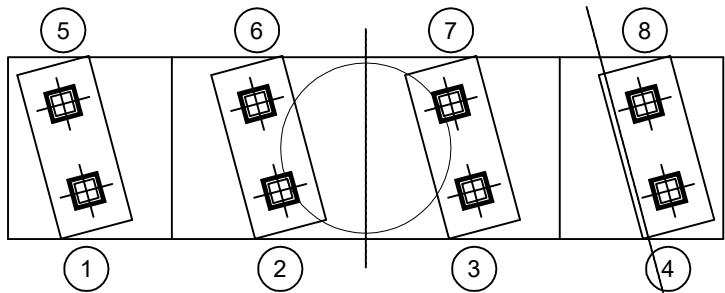
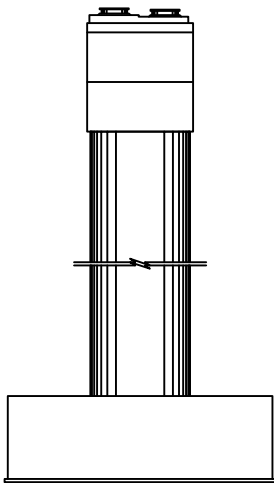
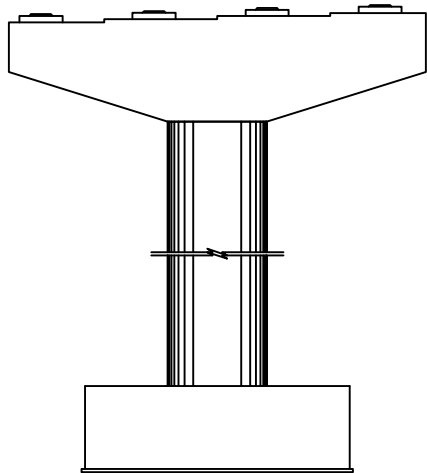
| 번호 | 손상내용 | 손상현황 | | | | | | 비 고 |
|---|---|---|---|---|---|---|---|---|
| 1 | 균열 | 0.2 | 1.5 | | 1.50 | m | 1 | 신규 |

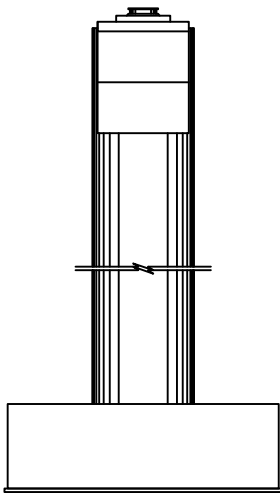
| 번호 | 손상내용 | 손상현황 | | | | | | 비 고 |
|---|---|---|---|---|---|---|---|---|
| 1 | 배수관누수 | | | | 1.00 | EA | 1 | 신규 |
| 2 | 망상균열 | | 5.0 | 1.5 | 7.50 | m² | 1 | 신규 |
| 3 | 균열 | 0.3 | 3.0 | | 3.00 | m | 1 | 신규 |

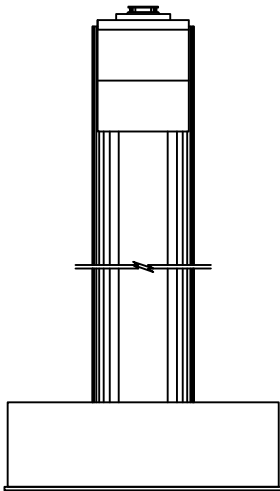
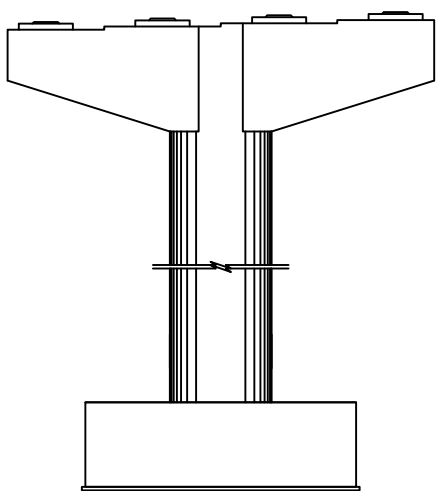
| 번호 | 손상내용 | 손상현황 | | | | | | 비 고 |
|---|---|---|---|---|---|---|---|---|
| 1 | 균열 | 0.3 | 3.0 | | 3.00 | m | 1 | 신규 |
