상주영천고속도로 시설물 정밀점검 용역

# 외 관 조 사 망 도

내리교

2019.12

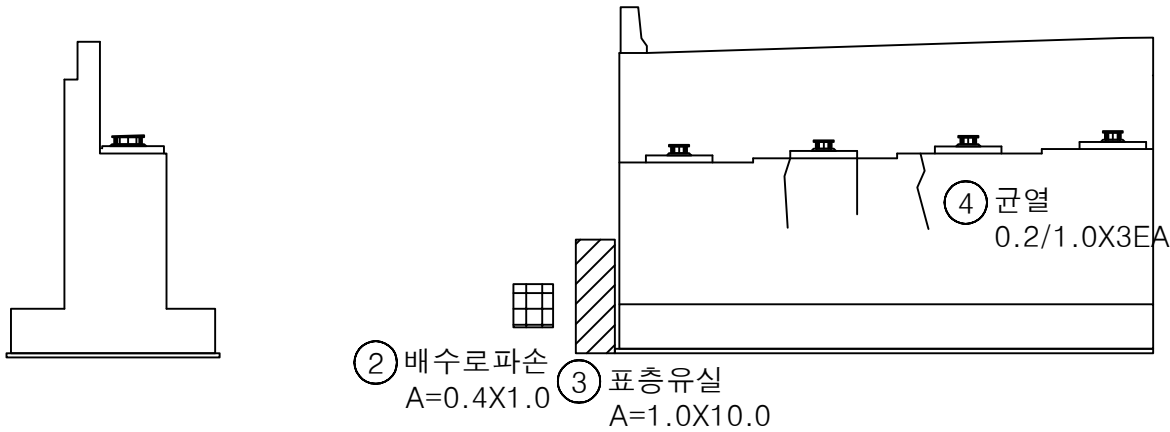
평면도

| 번호 | 손상내용 | 손상현황 | | | | | | 비 고 |
|---|---|---|---|---|---|---|---|---|
| 1 | 플레이트부식 | | | | 4.00 | EA | 4 | 신규 |
| 4 | 균열 | 0.2 | 1.0 | | 3.00 | m | 3 | 신규 |

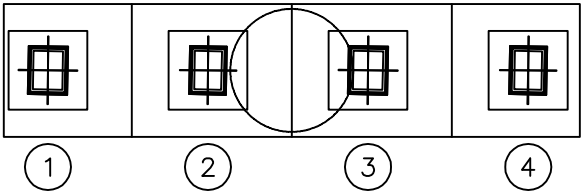
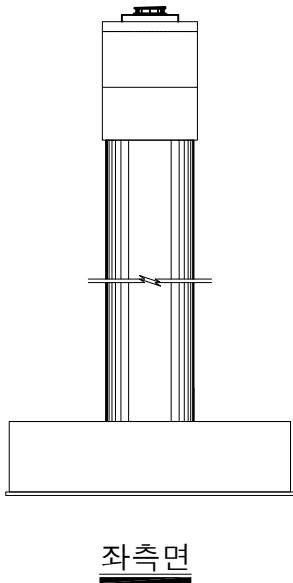
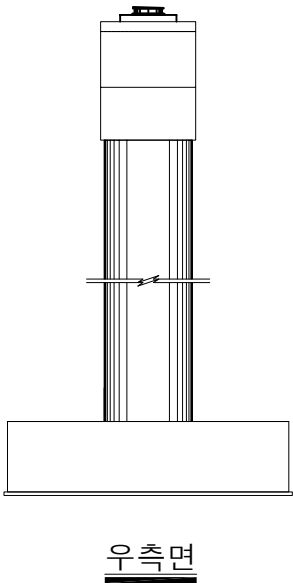
| 번호 | 손상내용 | 손상현황 | | | | | | 비 고 |
|---|---|---|---|---|---|---|---|---|
| 1 | 균열 | 0.2 | 0.5 | | 3.50 | m | 7 | 신규 |
