상주영천고속도로 시설물 정밀점검 용역

# 외 관 조 사 망 도

군위 JCT R-C교

2019.12

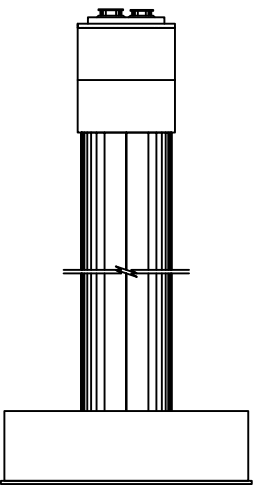
좌측면

① 망상균열  
A=6.0X2.0

⑦ 표면열화  
A=1.0X1.0

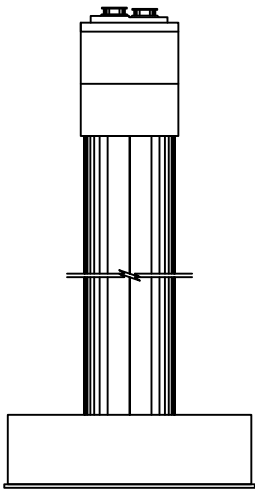
| 번호 | 손상내용 | 손상현황 | | | | | | 비 고 |
|---|---|---|---|---|---|---|---|---|
| 1 | 무수축물탈균열 | 0.1 | 0.2 | | 0.20 | m | 1 | 신규 |
| 2 | 받침콘크리트균열 | 0.1 | 0.2 | | 0.20 | m | 1 | 신규 |
| 3 | 받침콘크리트균열 | 0.1 | 0.3 | | 0.30 | m | 1 | 신규 |
| 4 | 무수축물탈균열 | 0.2 | 0.2 | | 0.20 | m | 1 | 신규 |
| 5 | 무수축물탈균열 | 0.1 | 0.2 | | 0.20 | m | 1 | 신규 |
| 6 | 받침콘크리트균열 | 0.1 | 0.3 | | 0.30 | m | 1 | 신규 |
