상주영천고속도로 시설물 정밀점검 용역

# 외 관 조 사 망 도

금매교

2019.12

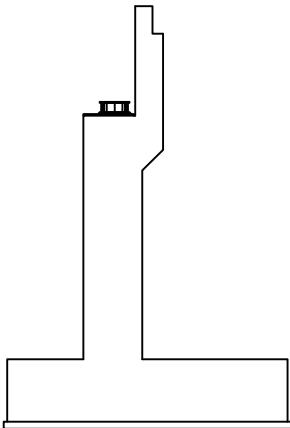
정면

① 볼트부식  
20EA

② 누수흔적  
A=1.0X3.0

| 번호 | 손상내용 | 손상현황 | | | | | | 비 고 |
|---|---|---|---|---|---|---|---|---|
| 1 | 볼트부식 | | | | 20.0 | EA | 20 | 신규 |
| 2 | 누수흔적 | | 1.0 | 3.0 | 3.00 | m <sup>2</sup> | 1 | 신규 |

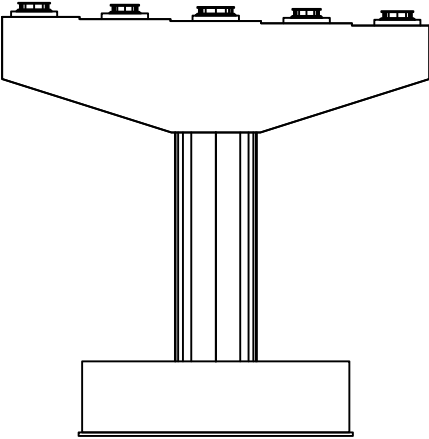
정 면

| 번호 | 손상내용 | 손상현황 | | | | | | 비 고 |
|---|---|---|---|---|---|---|---|---|
| 1 | 볼트부식 | | | | 20.0 | EA | 20 | 신규 |

① 볼트부식  
20EA

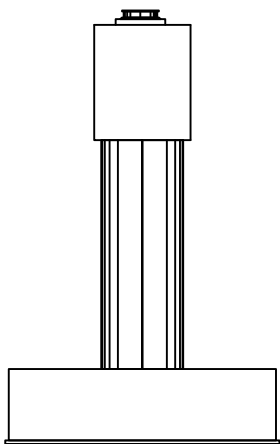
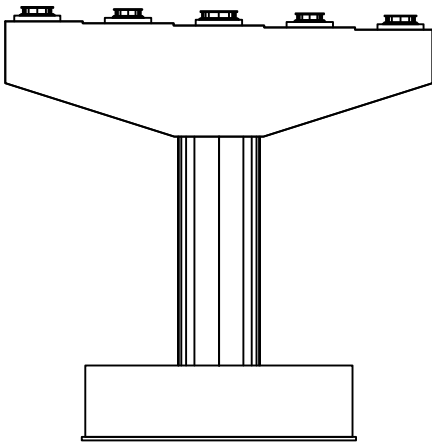
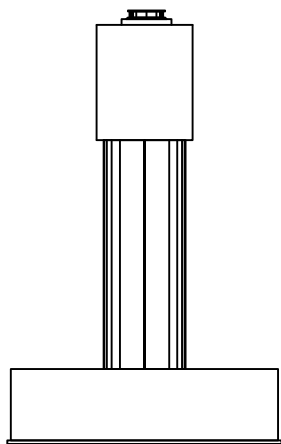
① 볼트부식  
20EA

| 번호 | 손상내용 | 손상현황 | | | | | | 비 고 |
|---|---|---|---|---|---|---|---|---|
| 1 | 볼트부식 | | | | 20.0 | EA | 20 | 신규 |

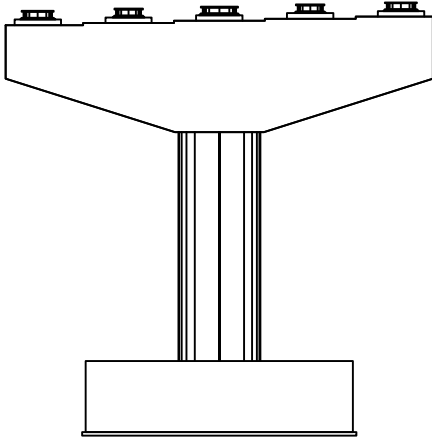
정 면

| 번호 | 손상내용 | 손상현황 | | | | | | 비 고 |
|---|---|---|---|---|---|---|---|---|
| 1 | 볼트부식 | | | | 40.0 | EA | 40 | 신규 |
| 2 | 플레이트부식 | | | | 10.0 | EA | 10 | 신규 |

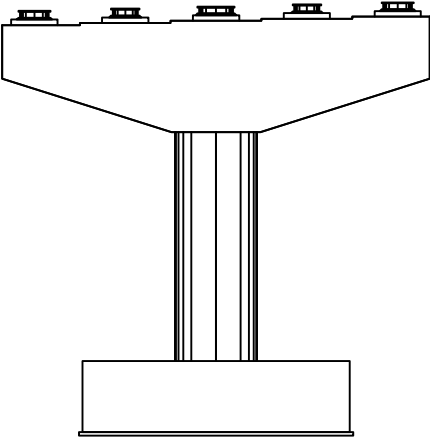
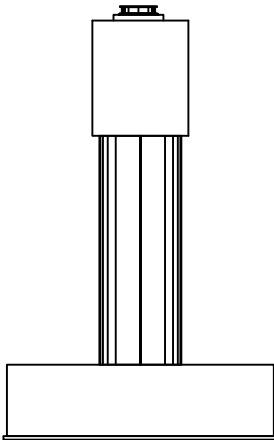
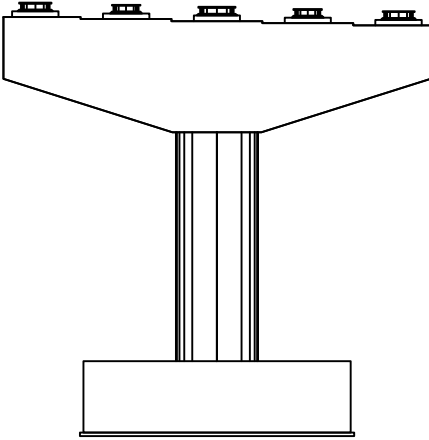
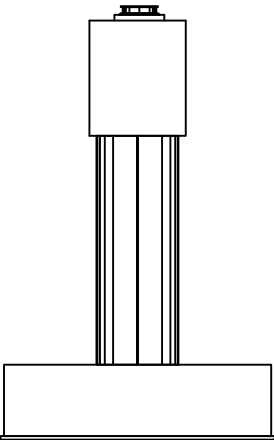
| 번호 | 손상내용 | 손상현황 | | | | | | 비 고 |
|---|---|---|---|---|---|---|---|---|
| 1 | 후타재균열 | 0.3 | 0.5 | | 2.00 | m | 4 | 신규 |
| 2 | 후타재균열 | 0.3 | 0.3 | | 0.60 | m | 2 | 신규 |

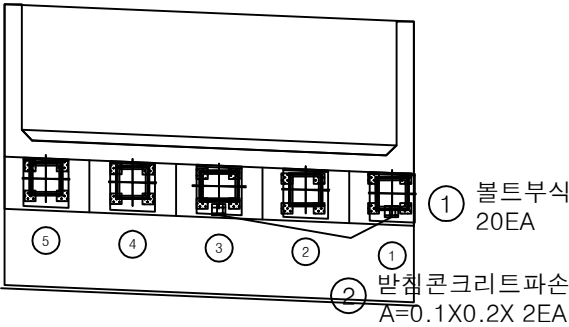
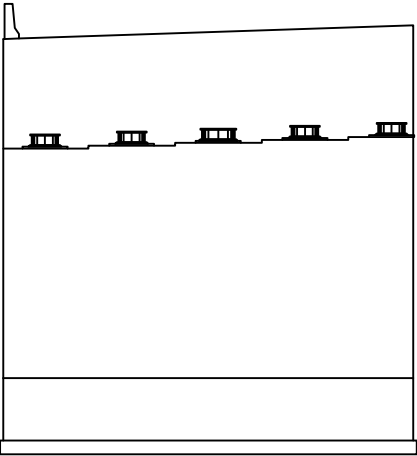
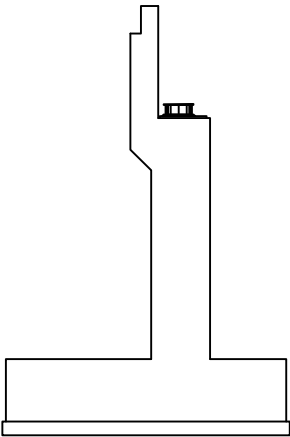
| 번호 | 손상내용 | 손상현황 | | | | | | 비 고 |
|---|---|---|---|---|---|---|---|---|
| 1 | 볼트부식 | | | | 20.0 | EA | 20 | 신규 |

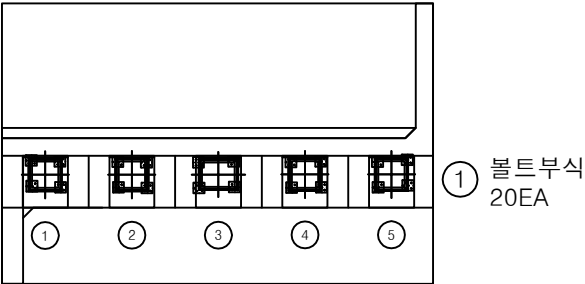
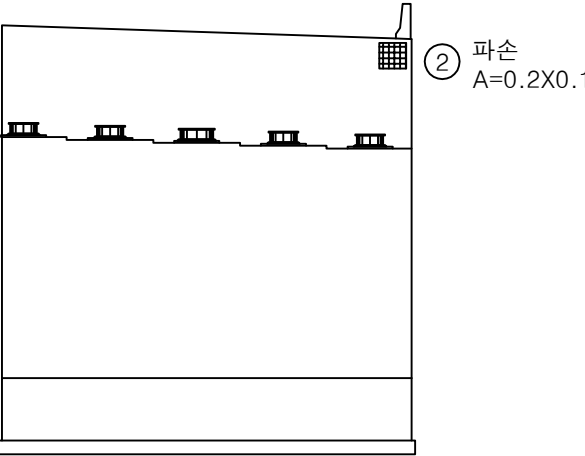
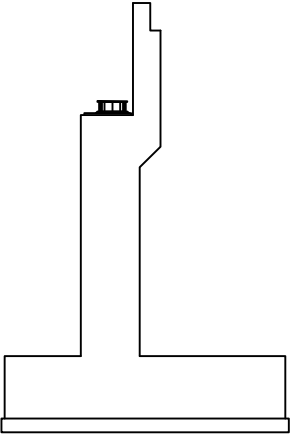
| 번호 | 손상내용 | 손상현황 | | | | | | 비 고 |
|---|---|---|---|---|---|---|---|---|
| 1 | 볼트부식 | | | | 20.0 | EA | 20 | 신규 |

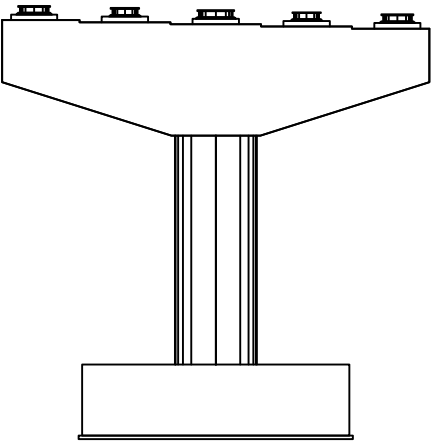
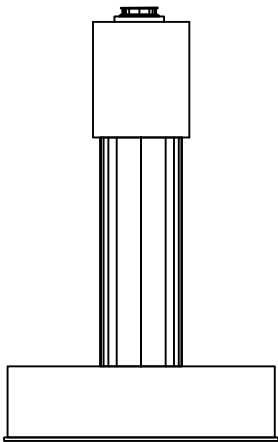
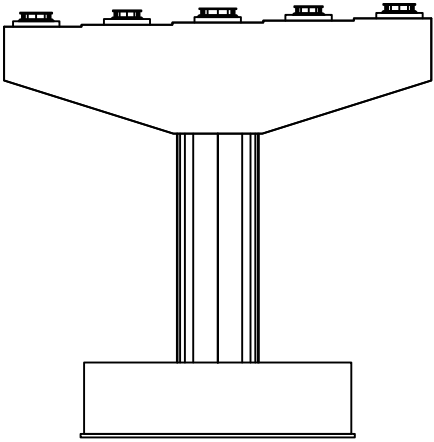
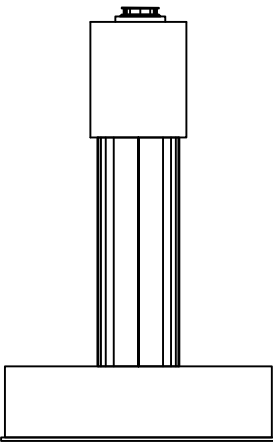
| 번호 | 손상내용 | 손상현황 | | | | | | 비 고 |
|---|---|---|---|---|---|---|---|---|
| 1 | 볼트부식 | | | | 20.0 | EA | 20 | 신규 |

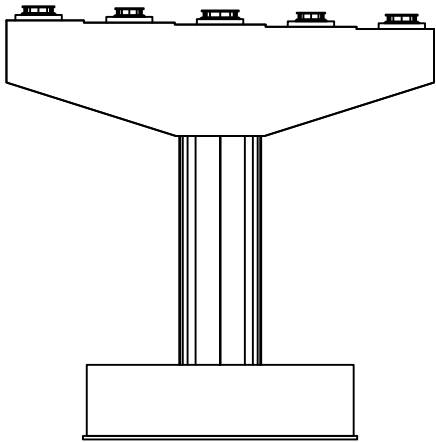
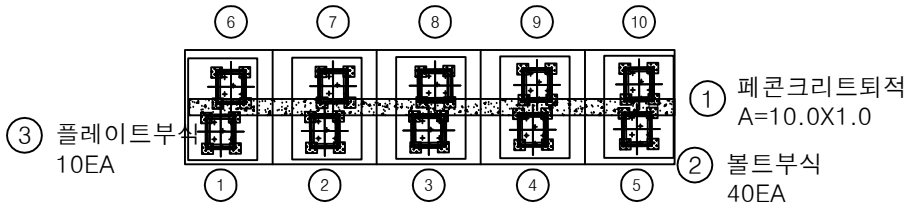
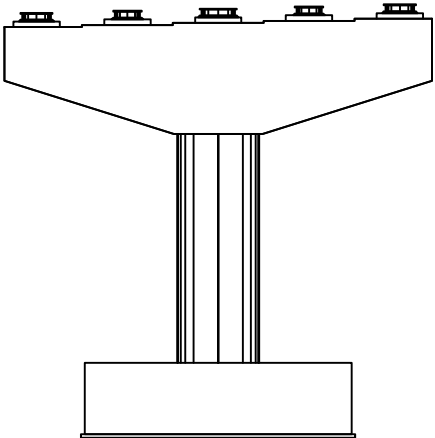
| 번호 | 손상내용 | 손상현황 | | | | | | 비 고 |
|---|---|---|---|---|---|---|---|---|
| 2 | 볼트부식 | | | | 40.0 | EA | 40 | 신규 |
| 3 | 플레이트부식 | | | | 10.0 | EA | 10 | 신규 |

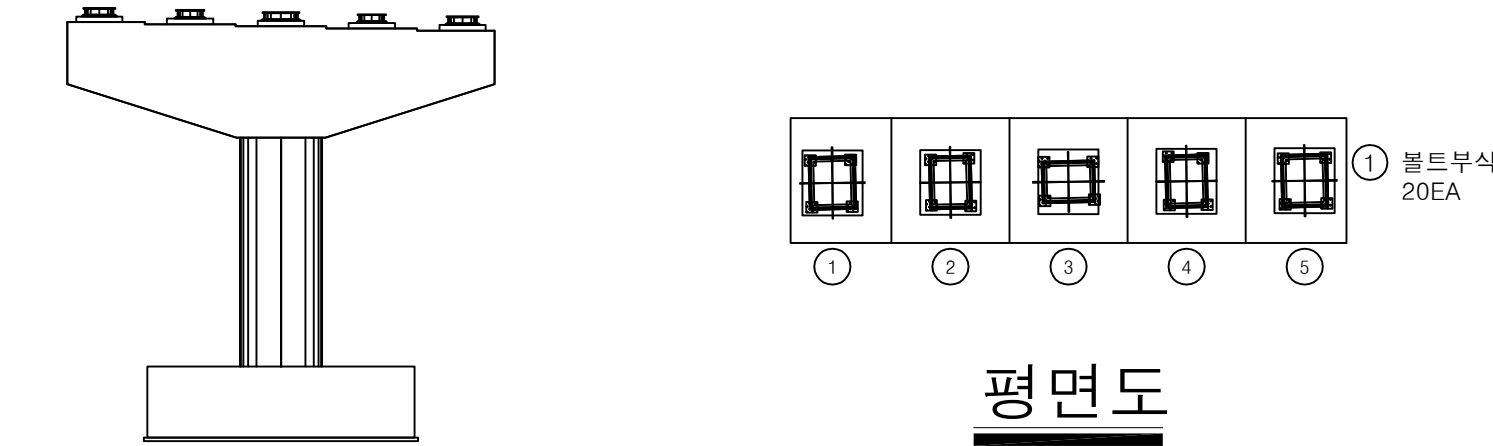
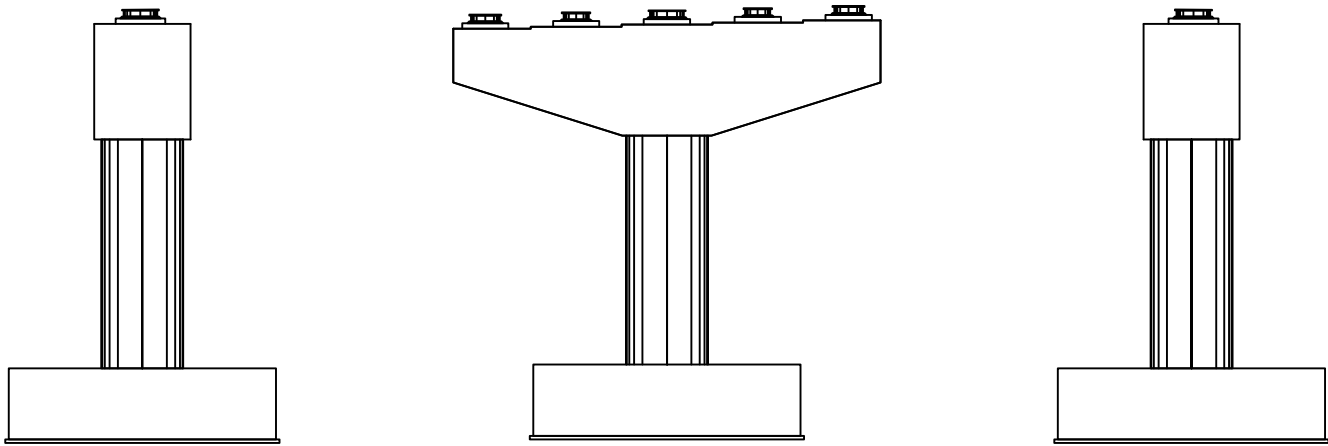
| 번호 | 손상내용 | 손상현황 | | | | | | 비 고 |
|---|---|---|---|---|---|---|---|---|
| 1 | 볼트부식 | | | | 20.0 | EA | 20 | 신규 |
