상주영천고속도로 시설물 정밀점검 용역

# 외 관 조 사 망 도

가호교

2019.12

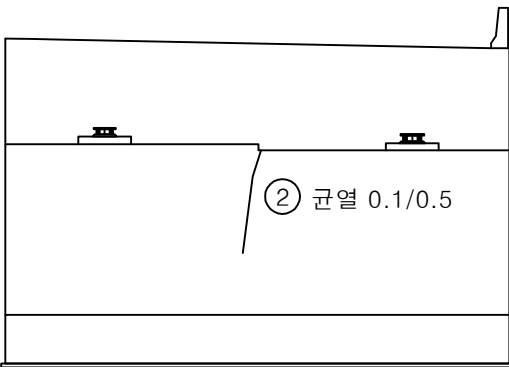
평면도

| 번호 | 손상내용 | 손상현황 | | | | | | 비 고 |
|---|---|---|---|---|---|---|---|---|
| 2 | 균열 | 0.1 | 0.5 | | 0.50 | m | 1 | 신규 |

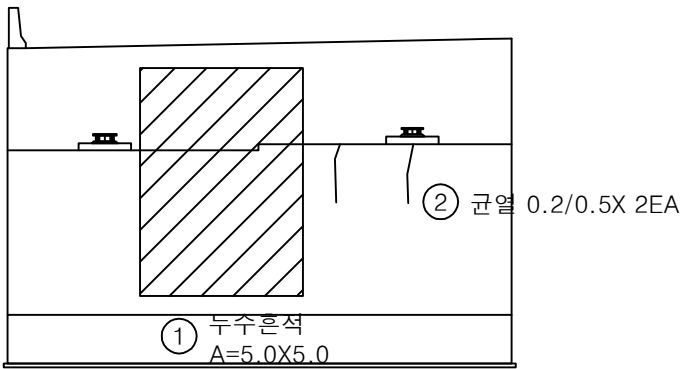
날개벽

| 번호 | 손상내용 | 손상현황 | | | | | | 비 고 |
|---|---|---|---|---|---|---|---|---|
| 1 | 누수흔적 | | 5.0 | 5.0 | 25.0 | m <sup>2</sup> | 1 | 신규 |
| 2 | 균열 | 0.2 | 0.5 | | 1.00 | m | 2 | 신규 |
