상주영천고속도로 시설물 정밀점검 용역

# 외 관 조 사 망 도

산성교

2019.12

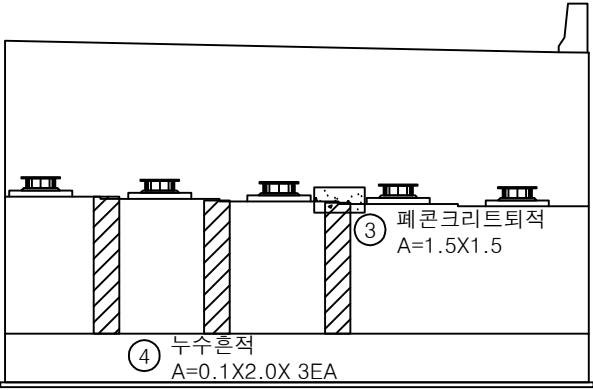
| 번호 | 손상내용 | 손상현황 | | | | | | 비 고 |
|---|---|---|---|---|---|---|---|---|
| 2 | 반침플레이트부식 | | | | 1.00 | EA | 1 | 신규 |
| 4 | 누수흔적 | | 0.1 | 2.0 | 0.60 | m <sup>2</sup> | 3 | 신규 |

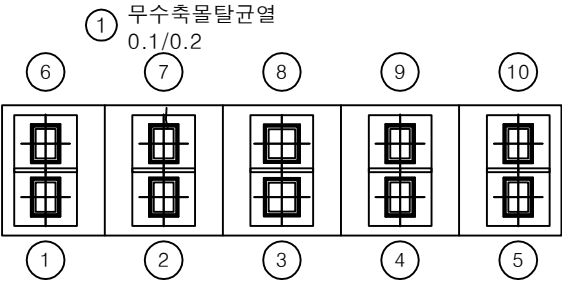
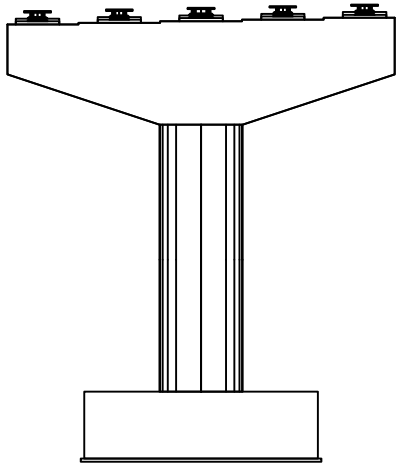
| 번호 | 손상내용 | 손상현황 | | | | | | 비 고 |
|---|---|---|---|---|---|---|---|---|
| 1 | 무수축물탈균열 | 0.1 | 0.2 | | 0.20 | m | 1 | 신규 |

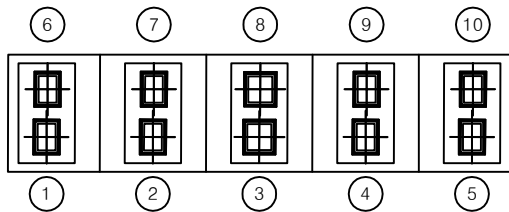
평면도

① 폐자재적치  
A=1.0X1.0
