상주영천고속도로 시설물 정밀점검 용역

# 외 관 조 사 망 도

화남교

2019.12

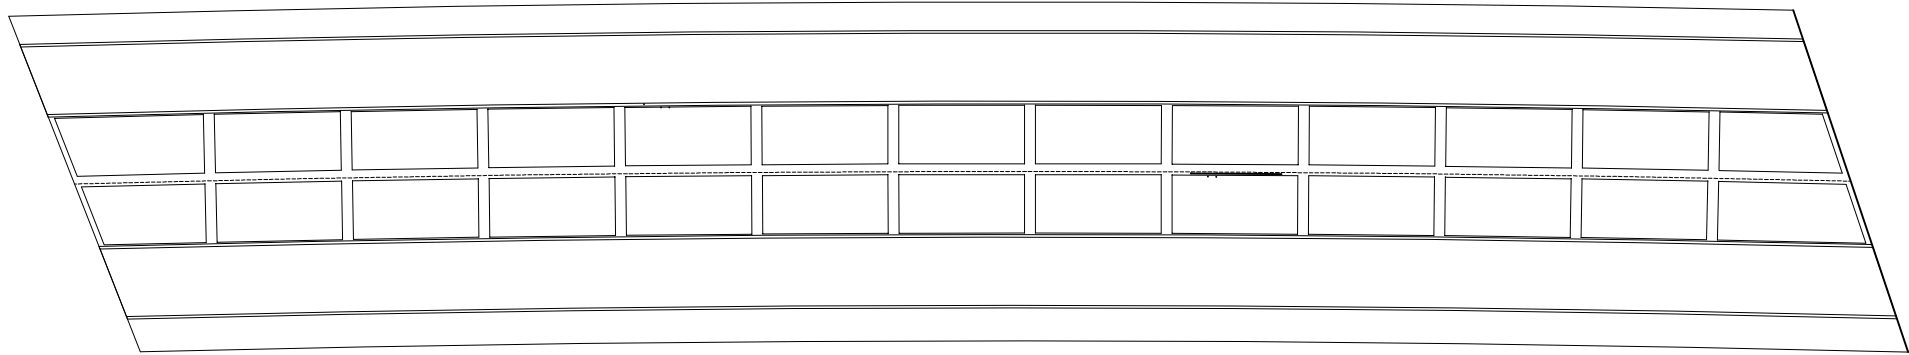
영천 방향

① 균열  
0.1/1.0X 3EA

| 번호 | 손상내용 | 손상현황 | | | | | | 비 고 |
|---|---|---|---|---|---|---|---|---|
| 1 | 균열 | 0.1 | 1.0 | | 3.00 | m | 3 | 신규 |

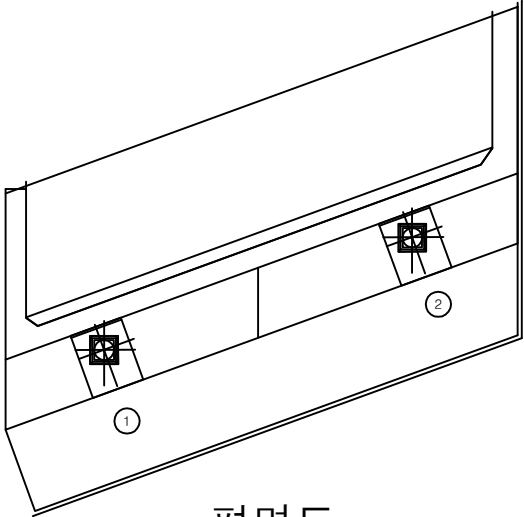
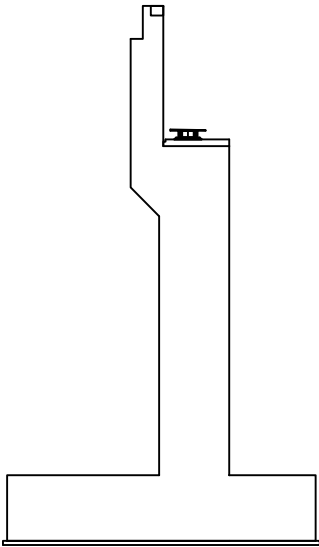
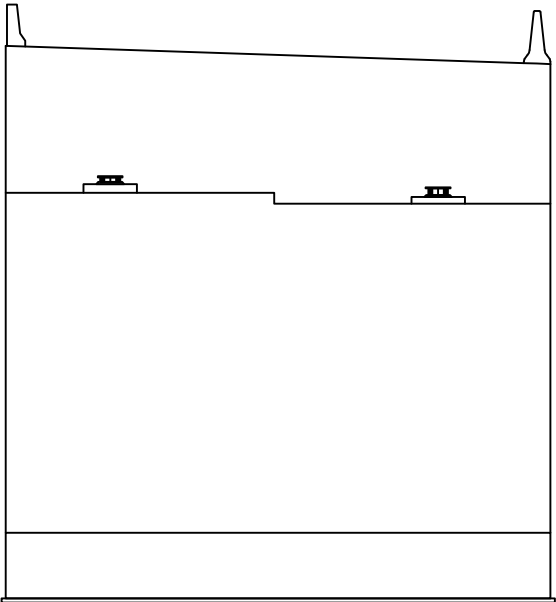
| 번호 | 손상내용 | 손상현황 | | | | | | 비 고 |
|---|---|---|---|---|---|---|---|---|
| 1 | 균열 | 0.3 | 3.0 | | 15.0 | m | 1 | 신규 |
| 2 | 망상균열 | | 4.0 | 1.5 | 12.00 | m <sup>2</sup> | 1 | 신규 |
| 4 | 균열 | 0.2 | 0.5 | | 0.50 | m | 1 | 신규 |

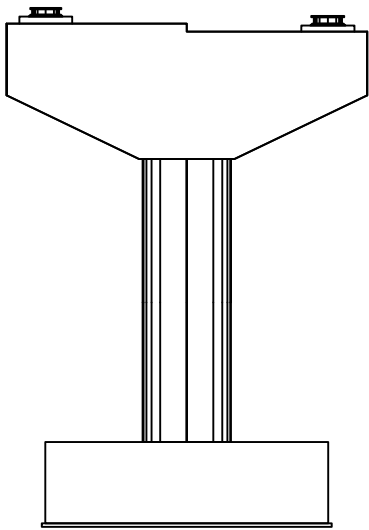
정 면

무수축물탈균열  
0.1/0.2X 6EA
