상주영천고속도로 시설물 정밀점검 용역

# 외 관 조 사 망 도

창정교

2019.12

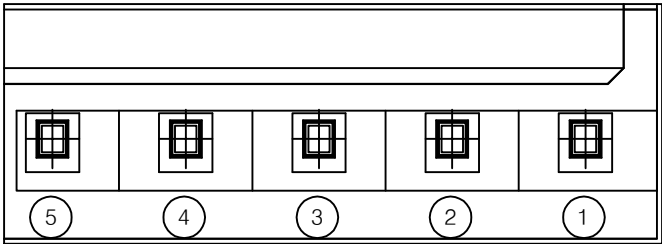
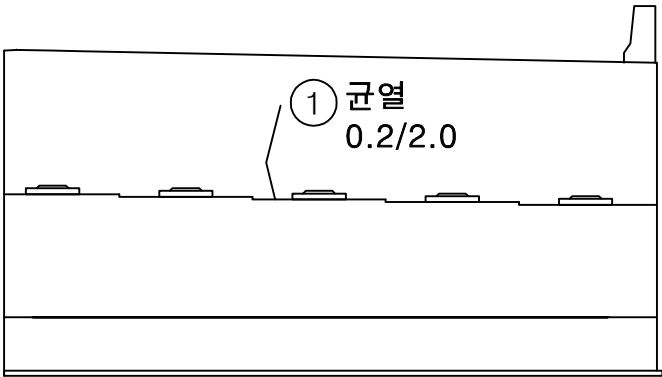
평면도

| 번호 | 손상내용 | 손상현황 | | | | | | 비 고 |
|---|---|---|---|---|---|---|---|---|
| 1 | 균열 | 0.2 | 2.0 | | 2.00 | m | 1 | 신규 |

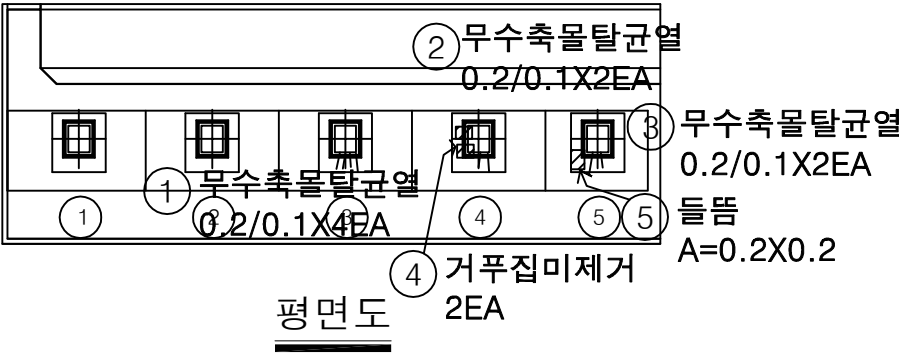
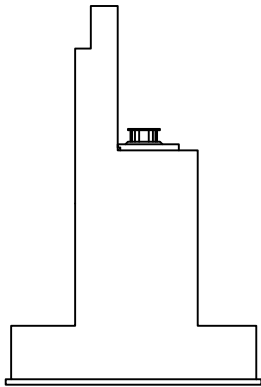
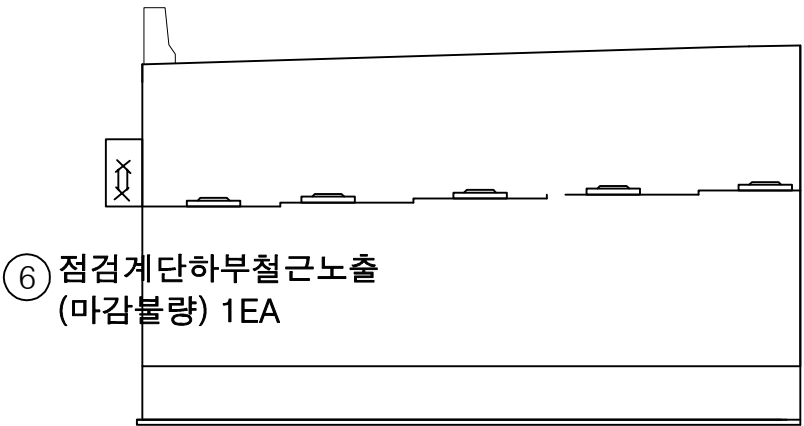
평면도

| 번호 | 손상내용 | 손상현황 | | | | | | 비 고 |
|---|---|---|---|---|---|---|---|---|
| 1 | 무수축물탈균열 | 0.2 | 0.1 | | 0.40 | m | 4 | 신규 |
| 2 | 무수축물탈균열 | 0.2 | 0.1 | | 0.20 | m | 2 | 신규 |
| 3 | 무수축물탈균열 | 0.2 | 0.1 | | 0.20 | m | 2 | 신규 |

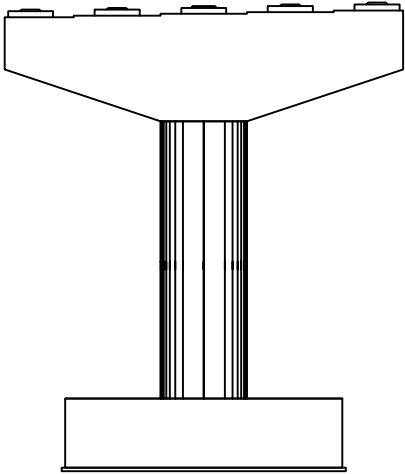
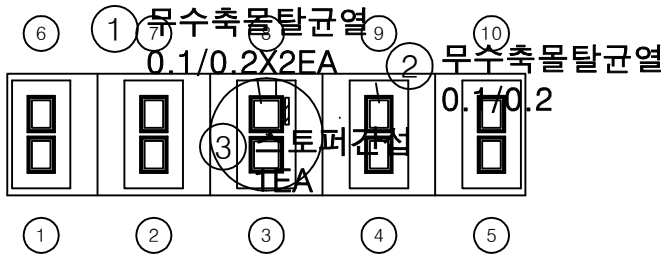
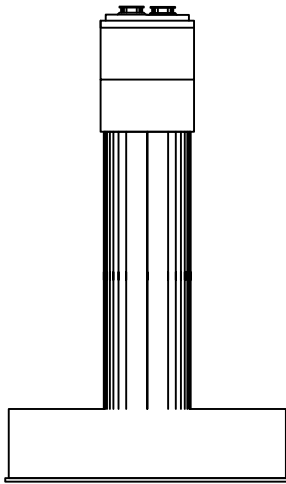
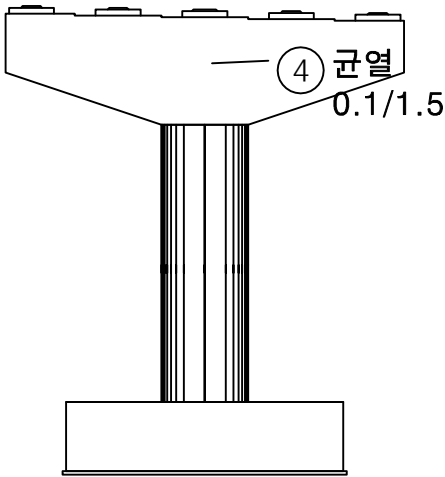
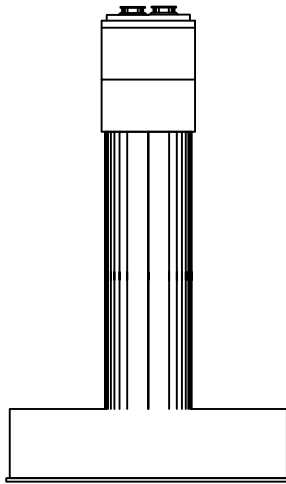
정면

| 번호 | 손상내용 | 손상현황 | | | | | | 비 고 |
|---|---|---|---|---|---|---|---|---|
| 1 | 무수축물탈균열 | 0.1 | 0.2 | | 0.40 | m | 2 | 신규 |
| 2 | 무수축물탈균열 | 01 | 0.2 | | 0.20 | m | 1 | 신규 |
| 4 | 균열 | 0.1 | 1.5 | | 1.50 | m | 1 | 신규 |

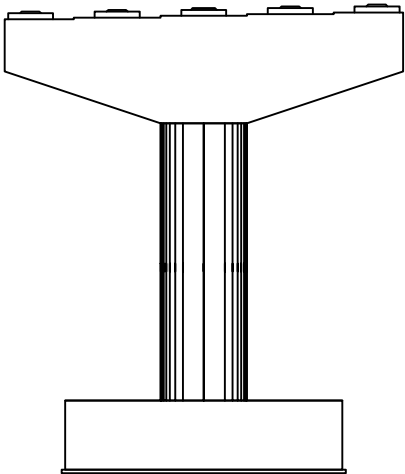
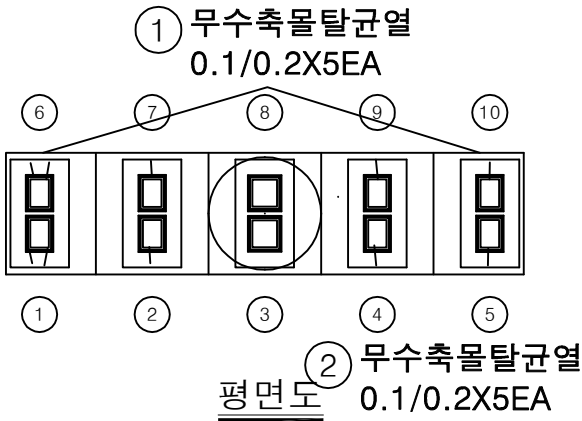
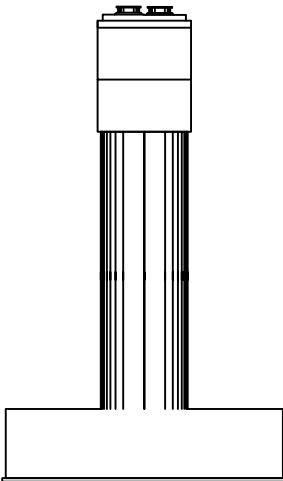
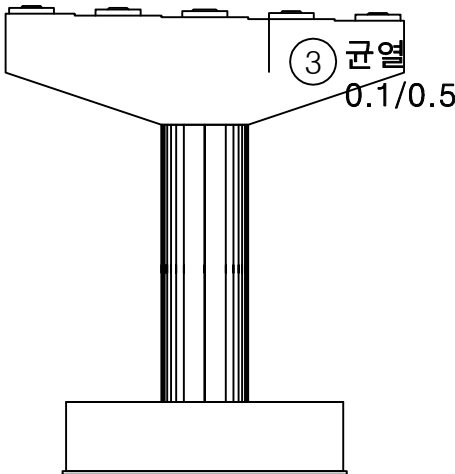
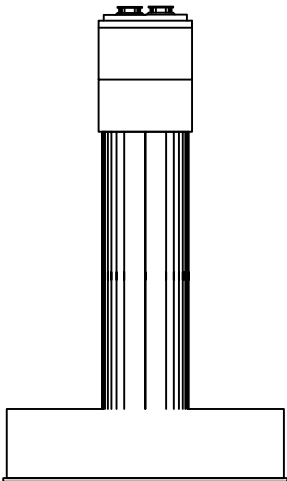
정면

| 번호 | 손상내용 | 손상현황 | | | | | | 비 고 |
|---|---|---|---|---|---|---|---|---|
| 1 | 무수축물탈균열 | 0.1 | 0.2 | | 1.00 | m | 5 | 신규 |
| 2 | 무수축물탈균열 | 0.1 | 0.2 | | 1.00 | m | 5 | 신규 |
| 3 | 균열 | 0.1 | 0.5 | | 0.50 | m | 1 | 신규 |

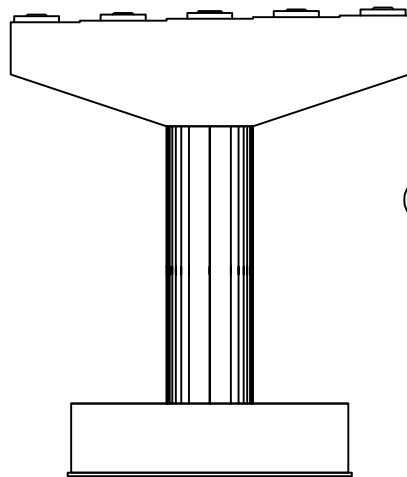
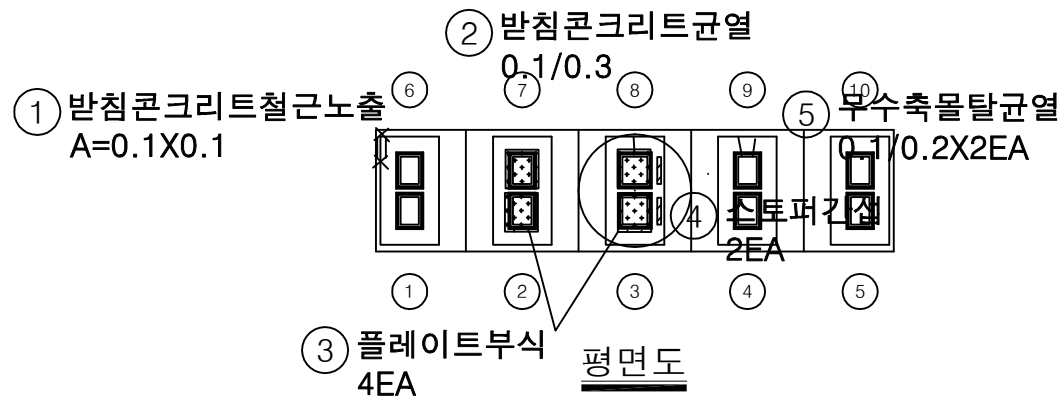
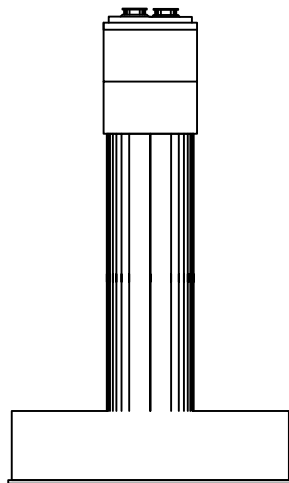
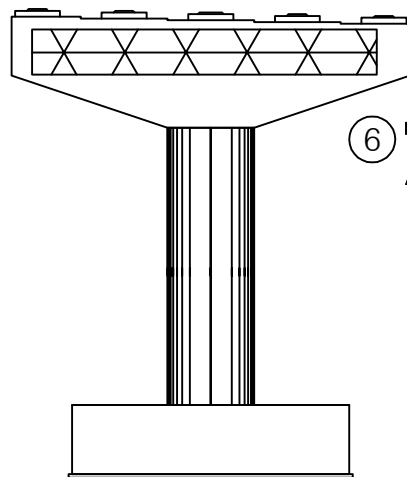
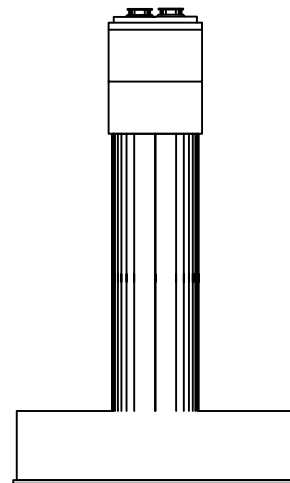
정면

\*코핑상부 폐자재적치

| 번호 | 손상내용 | 손상현황 | | | | | | 비 고 |
|---|---|---|---|---|---|---|---|---|
| 2 | 받침콘크리트균열 | 0.1 | 0.3 | | 0.30 | m | 1 | 신규 |
| 3 | 플레이트부식 | | | | 2.00 | EA | 2 | 신규 |
| 5 | 무수축물탈균열 | 0.1 | 0.2 | | 0.40 | m | 2 | 신규 |
| 6 | 망상균열 | | 15.0 | 0.5 | 7.50 | m² | 1 | 신규 |

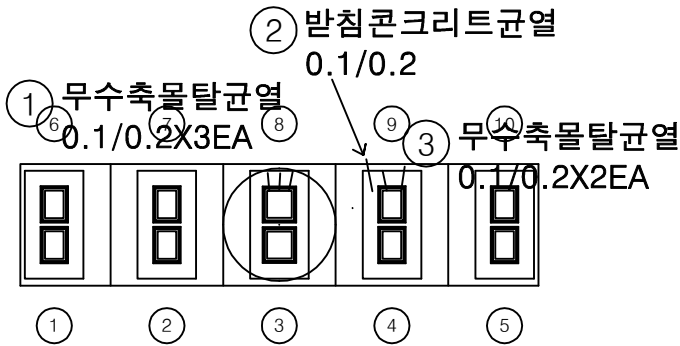
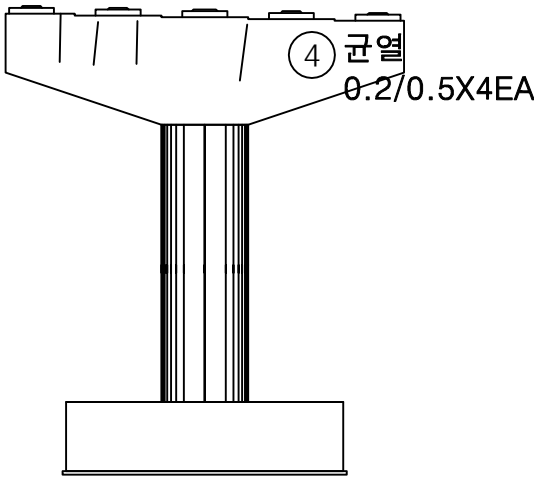
평면도

| 번호 | 손상내용 | 손상현황 | | | | | | 비 고 |
|---|---|---|---|---|---|---|---|---|
| 1 | 무수축물탈균열 | 0.1 | 0.2 | | 0.60 | m | 3 | 신규 |
| 2 | 반침콘크리트균열 | 0.1 | 0.2 | | 0.20 | m | 1 | 신규 |
| 3 | 무수축물탈균열 | 0.1 | 0.2 | | 0.40 | m | 2 | 신규 |
| 4 | 균열 | 0.2 | 0.5 | | 2.00 | m | 4 | 신규 |

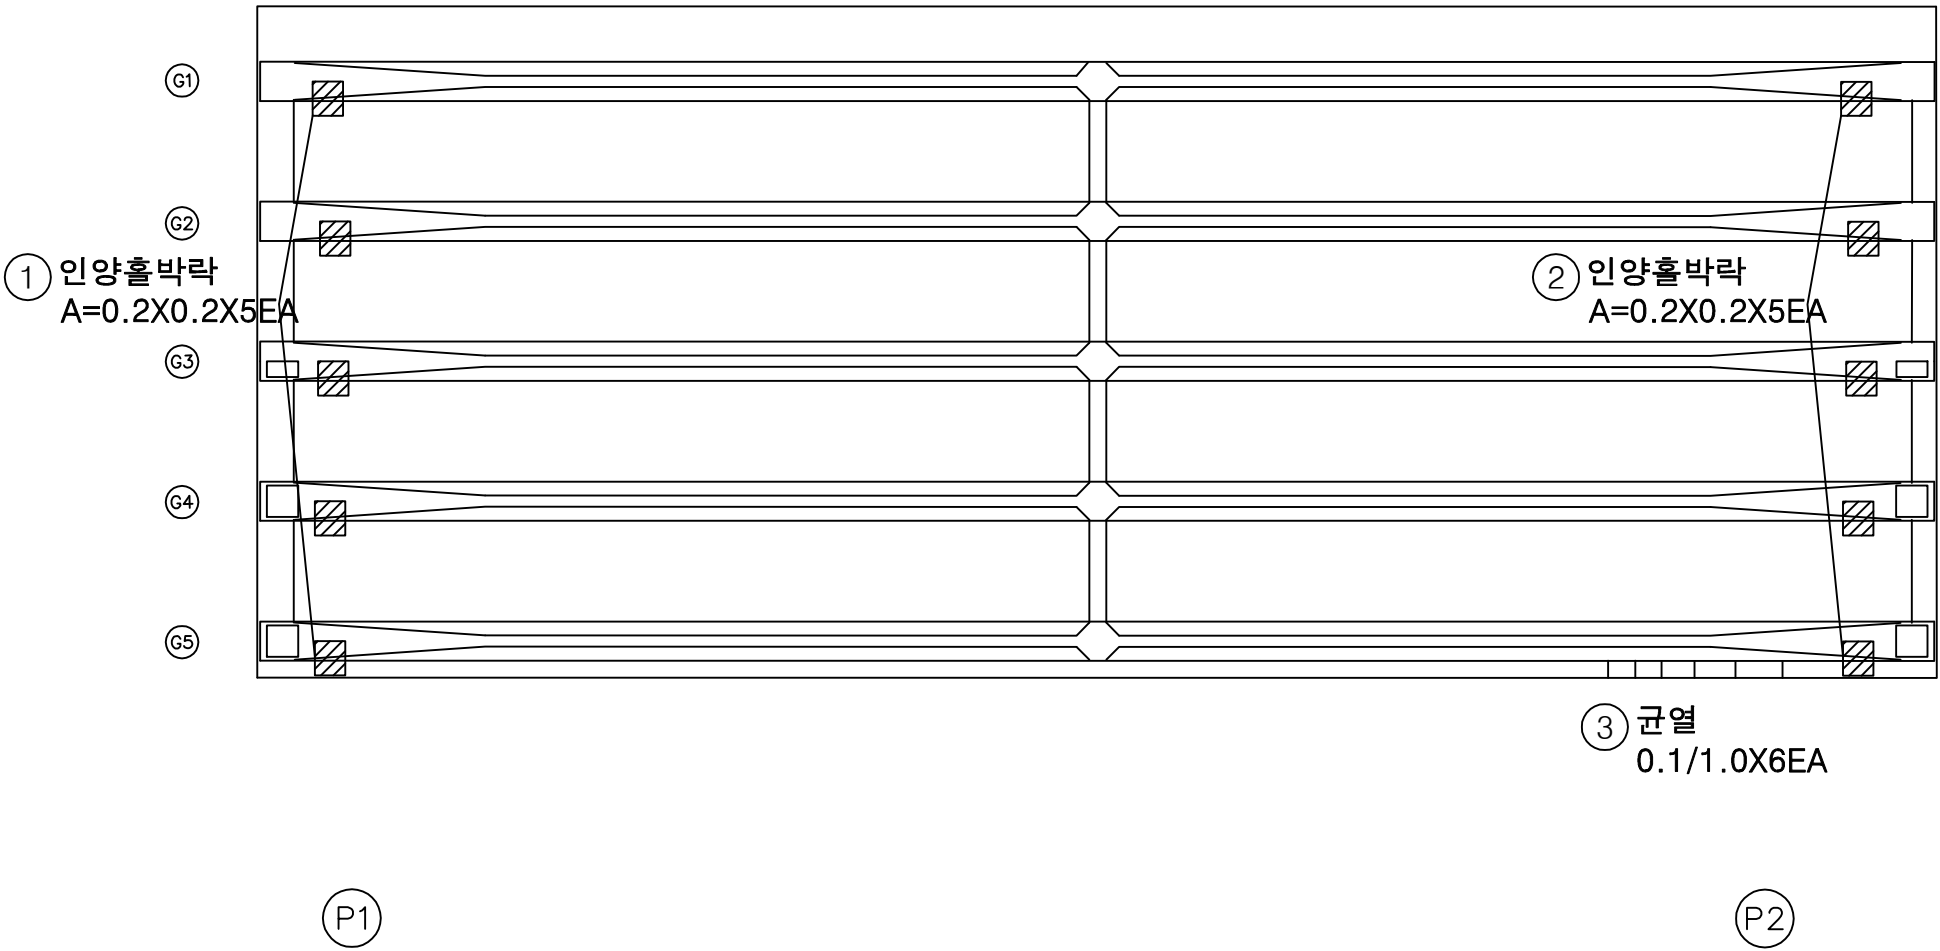
| 번호 | 손상내용 | 손상현황 | | | | | | 비 고 |
|---|---|---|---|---|---|---|---|---|
| 3 | 균열 | 0.1 | 1.0 | | 6.00 | m | 6 | 신규 |

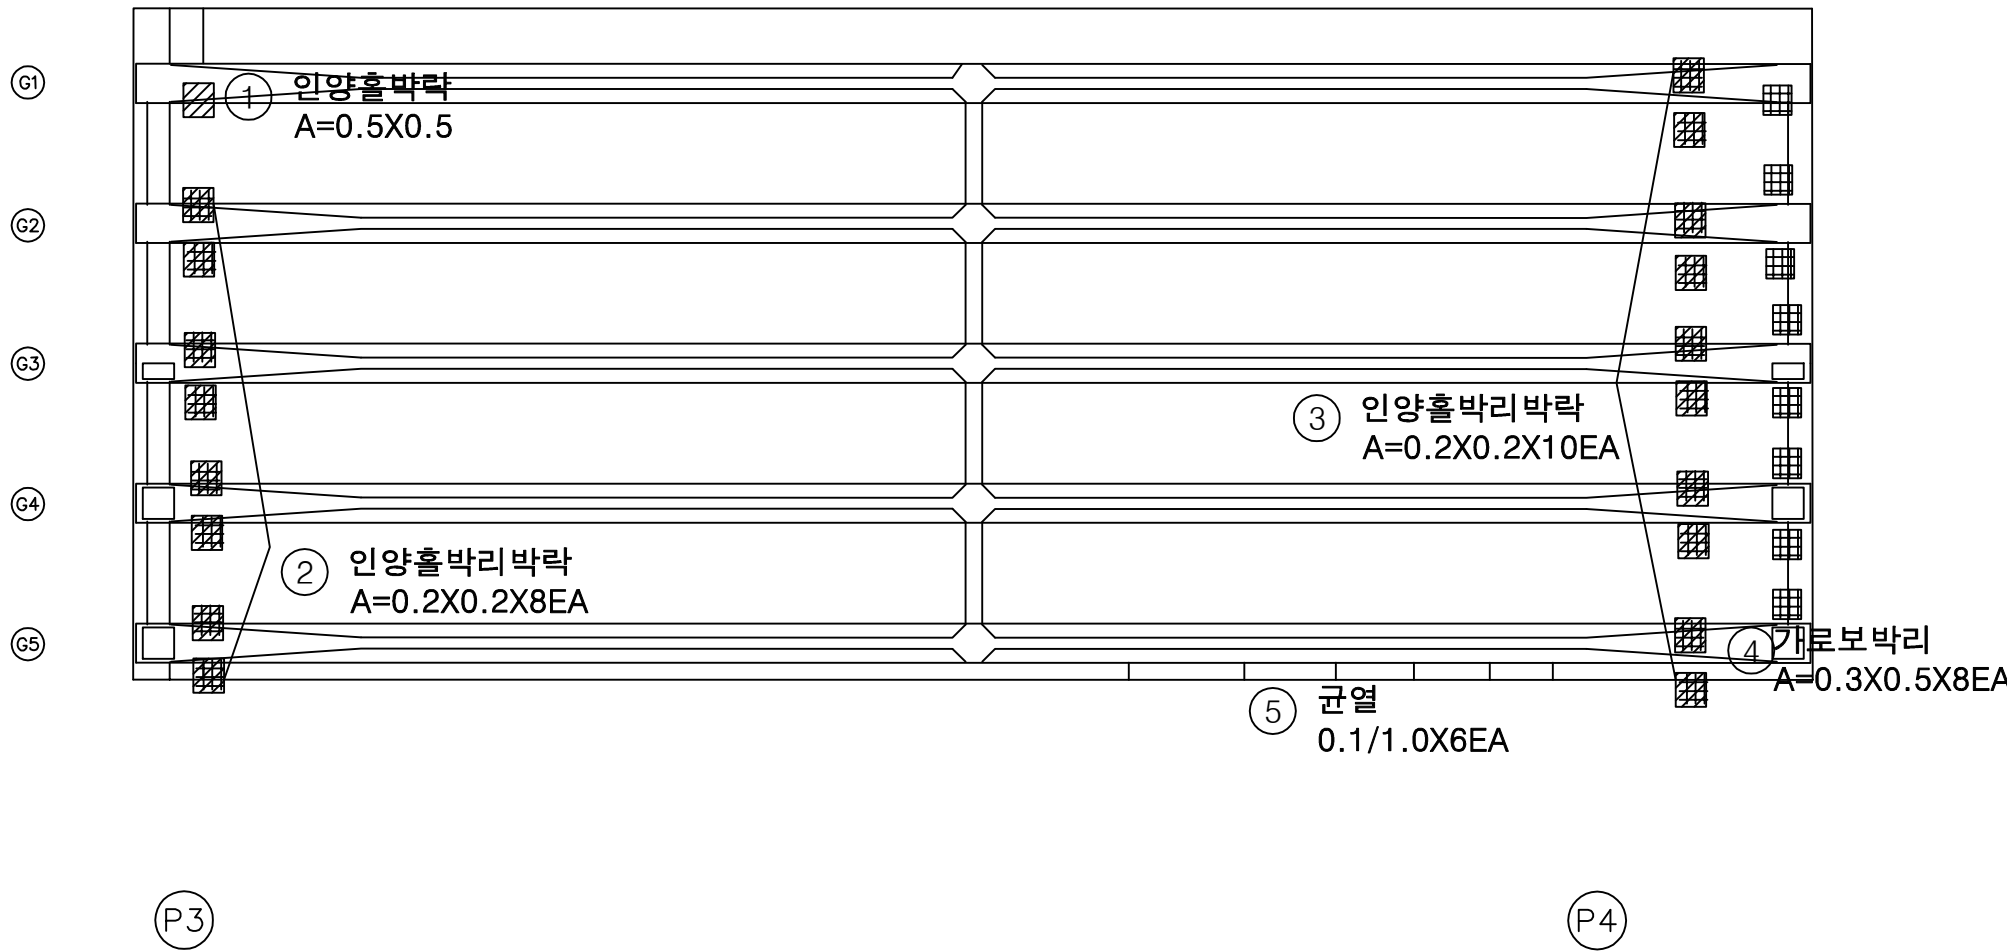
| 번호 | 손상내용 | 손상현황 | | | | | | 비 고 |
|---|---|---|---|---|---|---|---|---|
| 5 | 균열 | 0.1 | 1.0 | | 6.00 | m | 6 | 신규 |

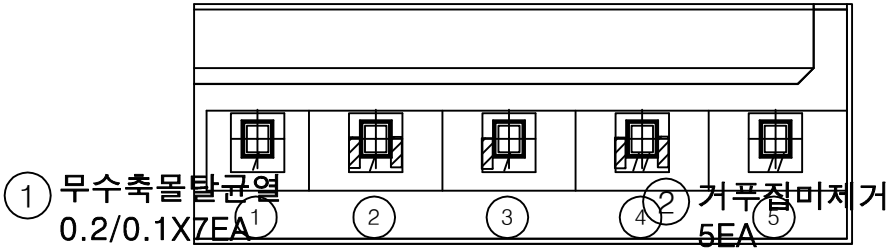
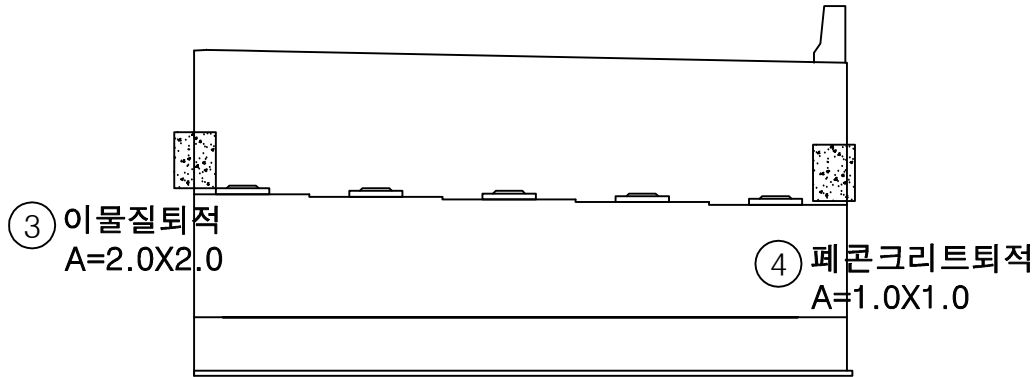
| 도면번호 | 11 |

| 번호 | 손상내용 | 손상현황 | | | | | | 비 고 |
|---|---|---|---|---|---|---|---|---|
| 1 | 무수축물탈균열 | 0.2 | 0.1 | | 0.70 | m | 7 | 신규 |

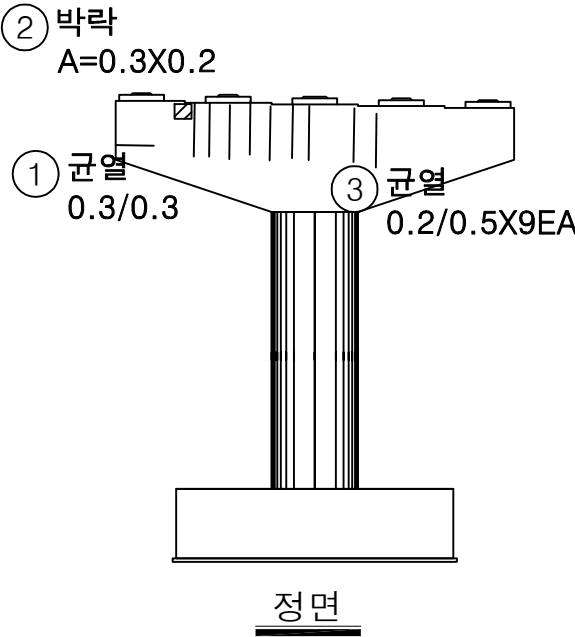
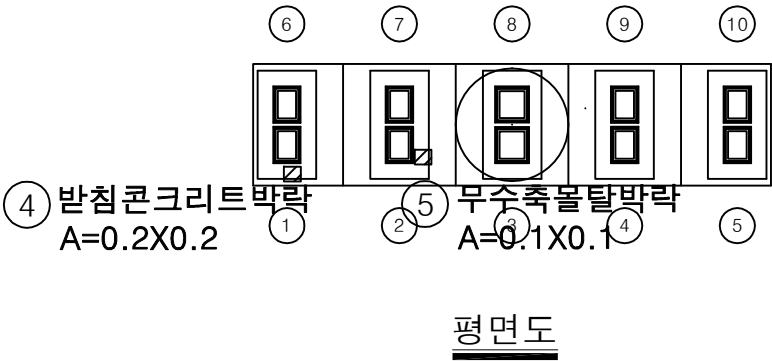
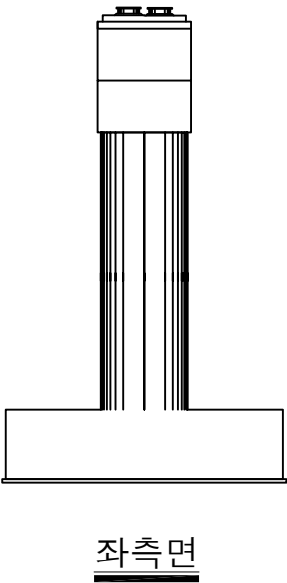
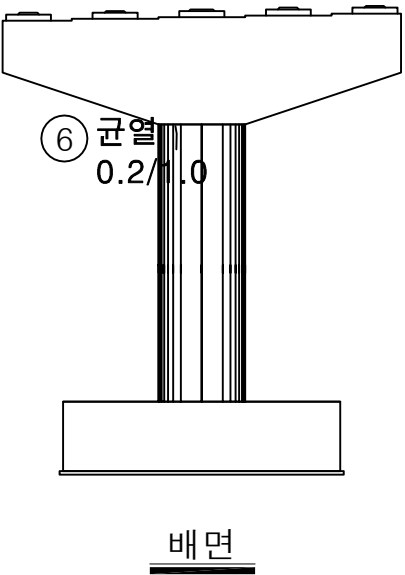
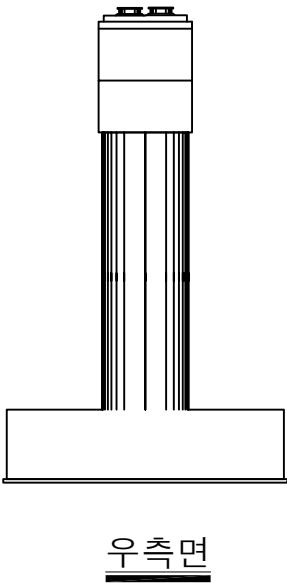
| 도 면 번 호 | 12 |

| 번호 | 손상내용 | 손상현황 | | | | | | 비 고 |
|---|---|---|---|---|---|---|---|---|
| 1 | 균열 | 0.3 | 0.3 | | 0.30 | m | 1 | 신규 |
| 3 | 균열 | 0.2 | 0.5 | | 4.50 | m | 9 | 신규 |
| 6 | 균열 | 0.2 | 1.0 | | 1.00 | m | 1 | 신규 |

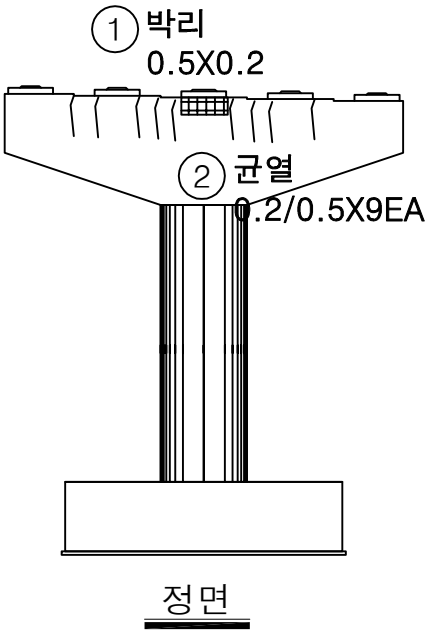
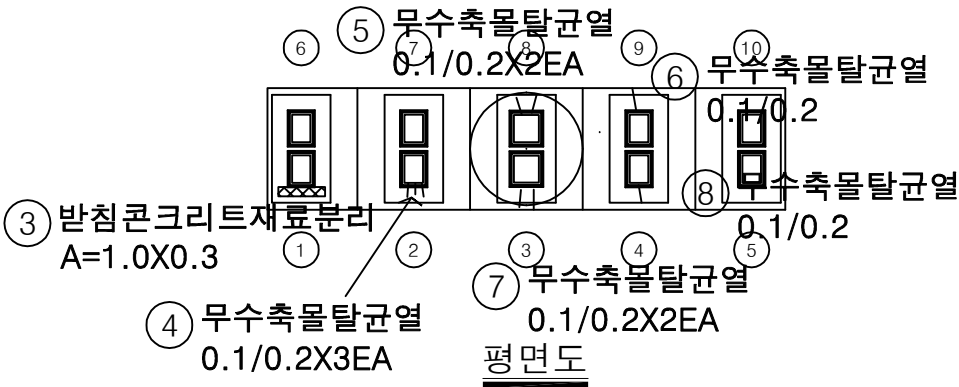
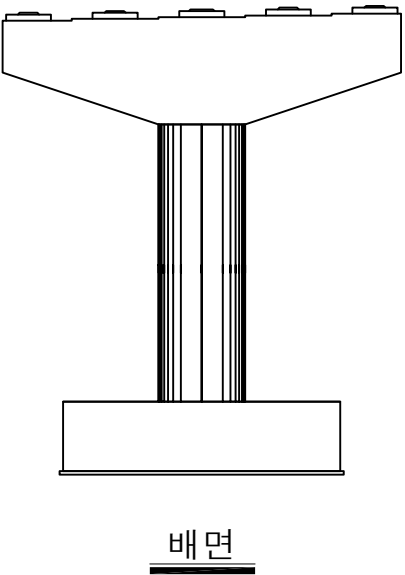
| 번호 | 손상내용 | 손상현황 | | | | | | 비 고 |
|---|---|---|---|---|---|---|---|---|
| 2 | 균열 | 0.2 | 0.5 | | 4.50 | m | 9 | 신규 |
| 4 | 무수축물탈균열 | 0.1 | 0.2 | | 0.60 | m | 3 | 신규 |
| 5 | 무수축물탈균열 | 0.1 | 0.2 | | 0.40 | m | 2 | 신규 |
| 6 | 무수축물탈균열 | 0.1 | 0.2 | | 0.20 | m | 1 | 신규 |
| 7 | 무수축물탈균열 | 0.1 | 0.2 | | 0.40 | m | 2 | 신규 |
| 8 | 무수축물탈균열 | 0.1 | 0.2 | | 0.20 | m | 1 | 신규 |

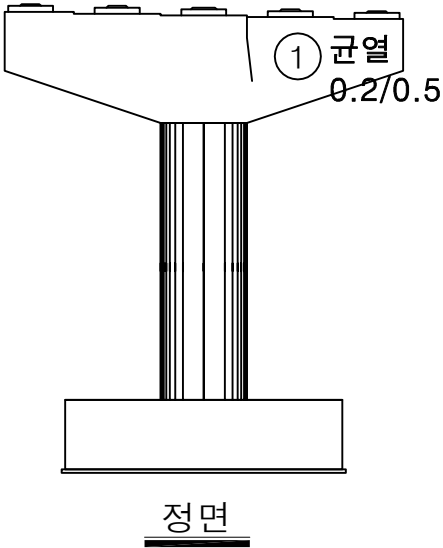
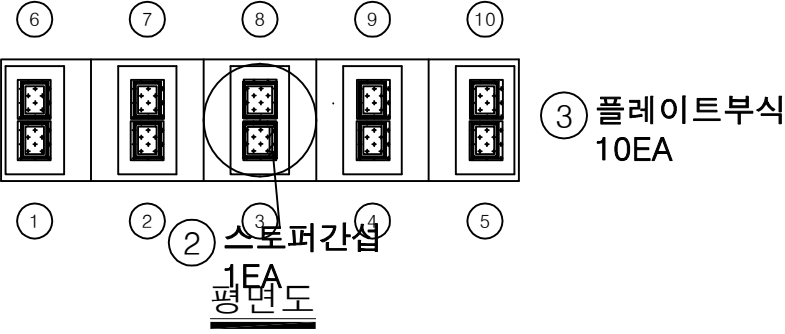
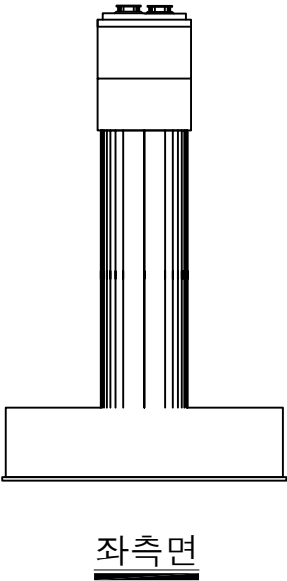
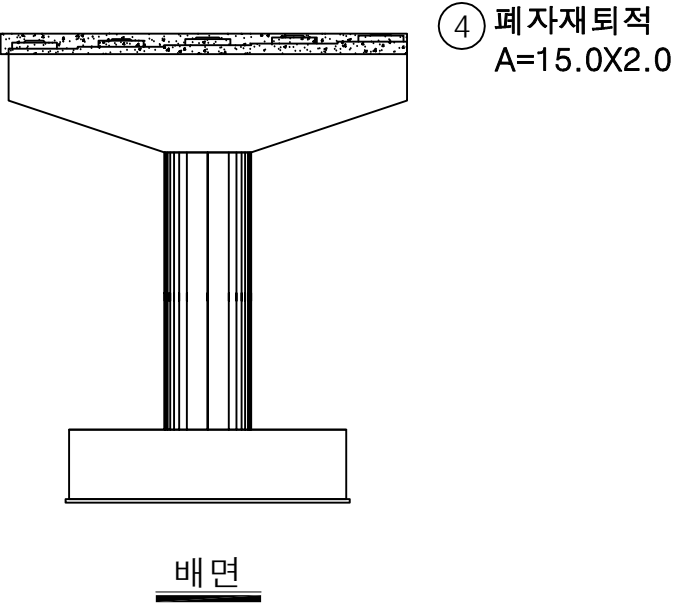
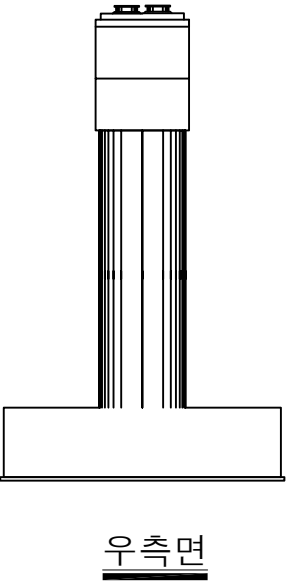
| 번호 | 손상내용 | 손상현황 | | | | | | 비 고 |
|---|---|---|---|---|---|---|---|---|
| 1 | 균열 | 0.2 | 0.5 | | 0.50 | m | 1 | 신규 |
| 3 | 플레이트부식 | | | | 10.0 | EA | 10 | 신규 |

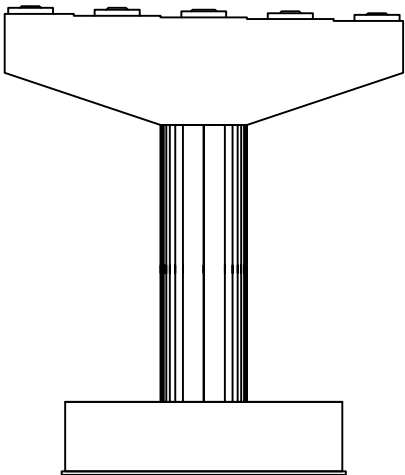
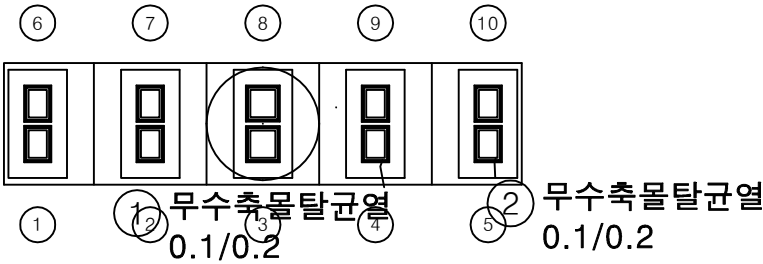
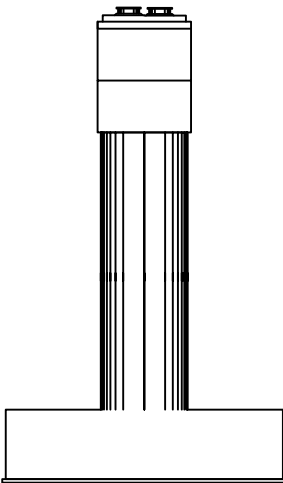
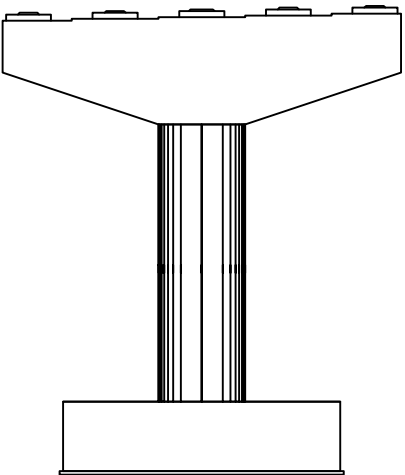
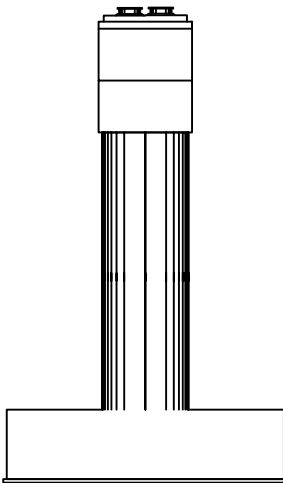
| 번호 | 손상내용 | 손상현황 | | | | | | 비 고 |
|---|---|---|---|---|---|---|---|---|
| 1 | 무수축물탈균열 | 0.1 | 0.2 | | 0.20 | m | 1 | 신규 |
| 2 | 무수축물탈균열 | 0.1 | 0.2 | | 0.20 | m | 1 | 신규 |
