상주영천고속도로 시설물 정밀점검 용역

# 외 관 조 사 망 도

화산JCT R-A교

2019.12

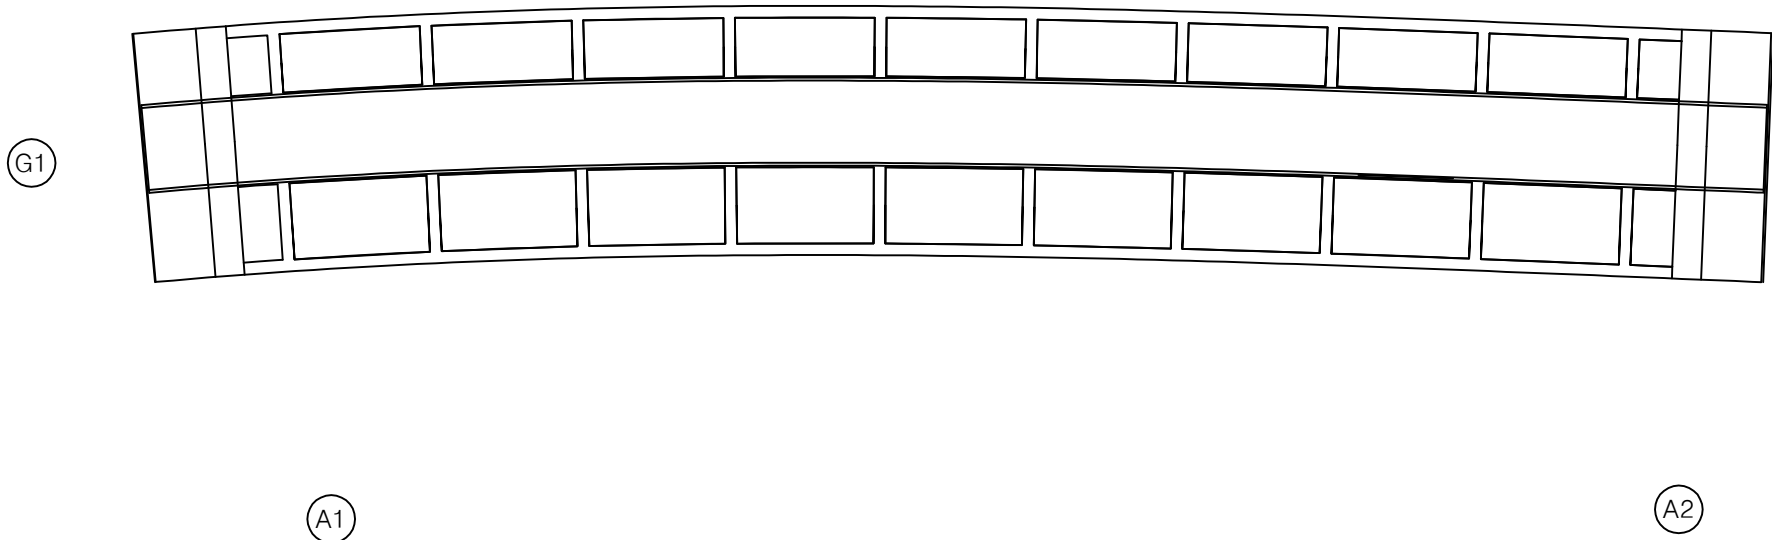
ID : 화산 JCT R-A교 슬래브하면 S1

| 번호 | 손상내용 | 손상현황 | | | | | | 비 고 |
|---|---|---|---|---|---|---|---|---|
| 1 | 균형 | | 0.1 | 0.3 | 0.03 | m <sup>2</sup> | 1 | 신규 |
| 2 | 균형 | | 0.1 | 0.3 | 0.03 | m <sup>2</sup> | 1 | 신규 |
