상주영천고속도로 시설물 정밀점검 용역

# 외 관 조 사 망 도

화산JCT R-A1교

2019.12

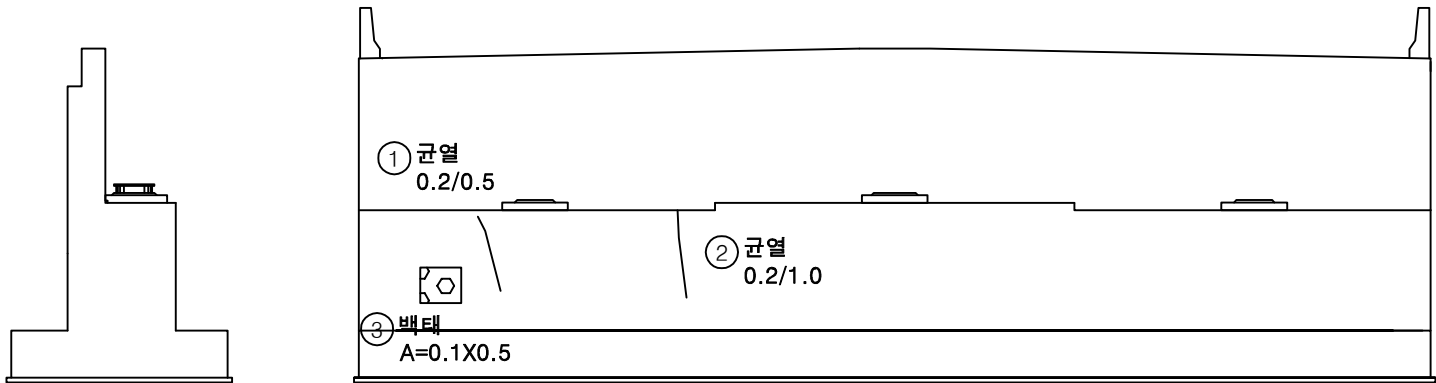
평면도

| 번호 | 손상내용 | 손상현황 | | | | | | 비 고 |
|---|---|---|---|---|---|---|---|---|
| 1 | 무수축물탈균열 | 0.1 | 0.2 | | 1.80 | m | 9 | 신규 |
| 2 | 균열 | 0.1 | 1.0 | | 1.00 | m | 1 | 신규 |

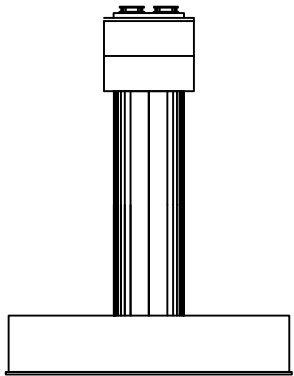
평면도

| 번호 | 손상내용 | 손상현황 | | | | | | 비 고 |
|---|---|---|---|---|---|---|---|---|
| 1 | 망상균열 | | 5.0 | 1.0 | 5.00 | m <sup>2</sup> | 1 | 신규 |
| 3 | 무수축물탈균열 | 0.1 | 0.2 | | 0.80 | m | 4 | 신규 |

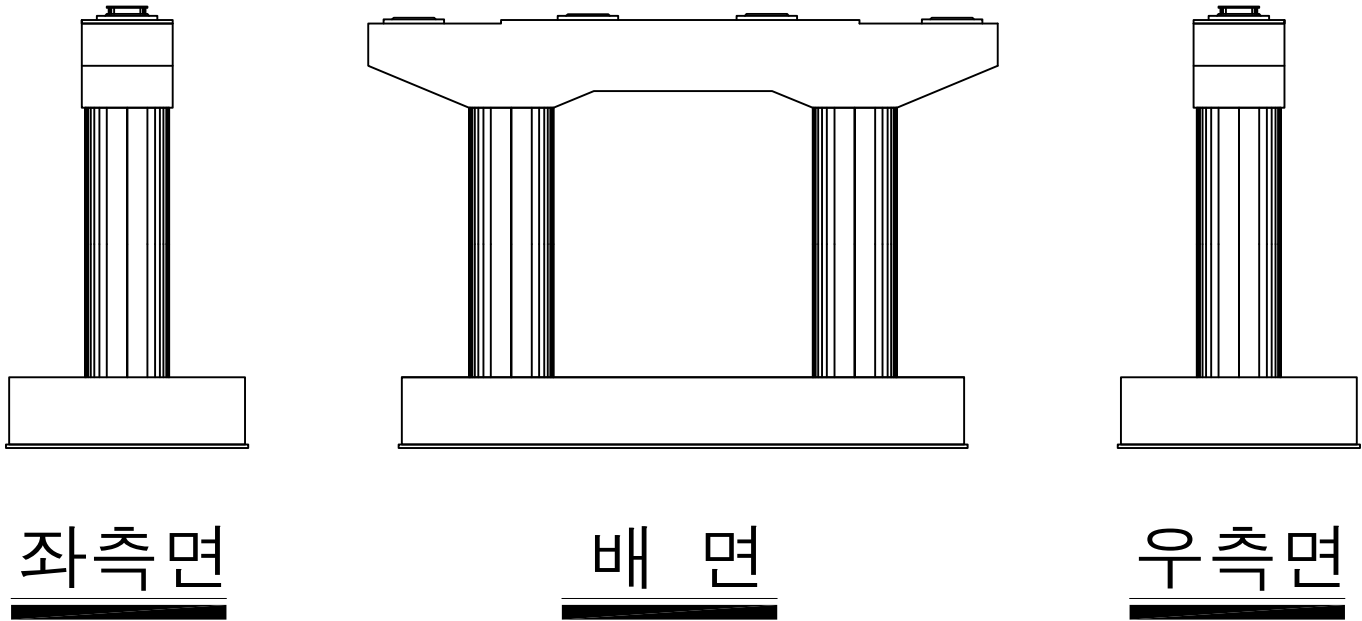
평면도

| 번호 | 손상내용 | 손상현황 | | | | | | 비 고 |
|---|---|---|---|---|---|---|---|---|
| 1 | 균열 | 0.2 | 0.5 | | 0.50 | m | 1 | 신규 |

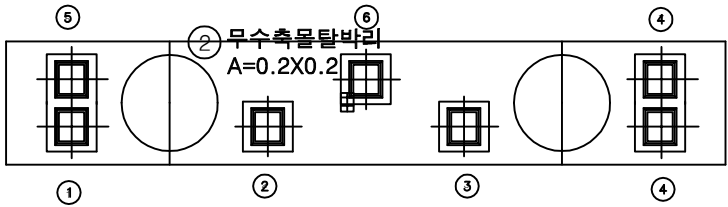
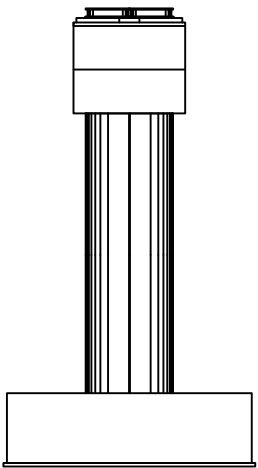
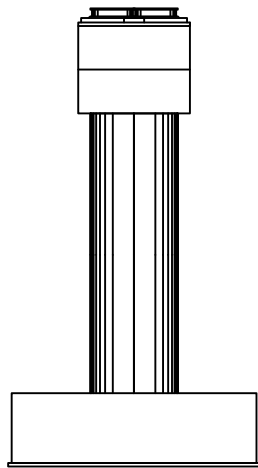
| 번호 | 손상내용 | 손상현황 | | | | | | 비 고 |
|---|---|---|---|---|---|---|---|---|
| 1 | 망상균열 | | 15.0 | 1.0 | 15.0 | m <sup>2</sup> | 1 | 신규 |
| 4 | 무수축물탈균열 | 0.1 | 0.2 | | 0.20 | m | 1 | 신규 |
| 6 | 무수축물탈균열 | 0.1 | 0.2 | | 0.20 | m | 1 | 신규 |

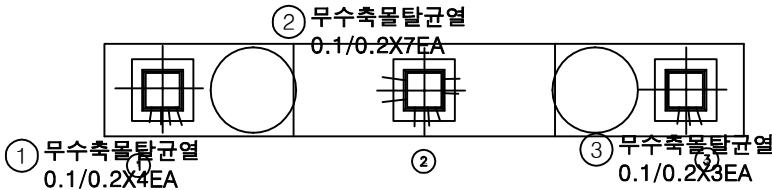
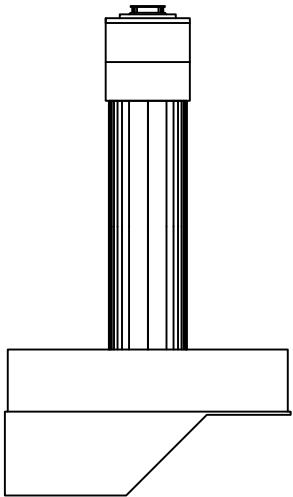
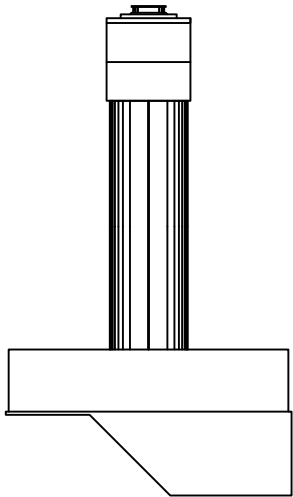
| 번호 | 손상내용 | 손상현황 | | | | | | 비 고 |
|---|---|---|---|---|---|---|---|---|
| 1 | 무수축물탈균열 | 0.1 | 0.2 | | 0.80 | m | 4 | 신규 |
| 2 | 무수축물탈균열 | 0.1 | 0.2 | | 1.40 | m | 7 | 신규 |
| 3 | 무수축물탈균열 | 0.1 | 0.2 | | 0.60 | m | 3 | 신규 |
| 4 | 균열 | 0.1 | 0.5 | | 1.00 | m | 2 | 신규 |
