상주영천고속도로 시설물 정밀점검 용역

# 외 관 조 사 망 도

화산JCT R-H교

2019.12

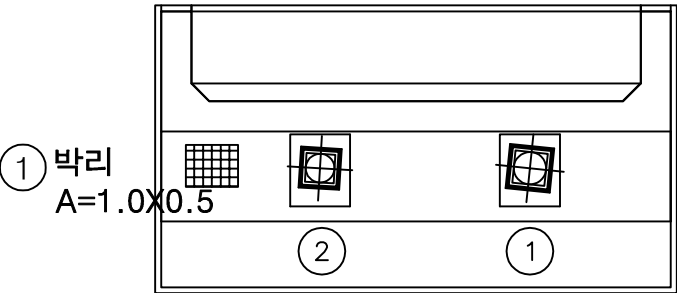
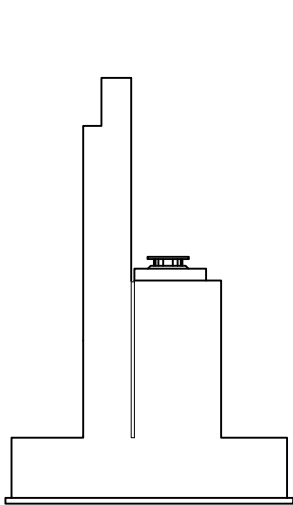
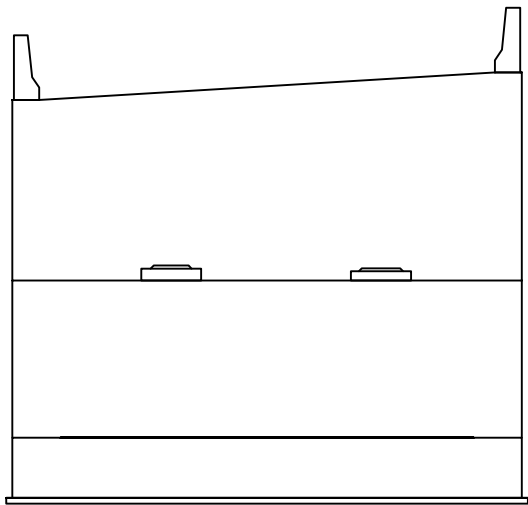
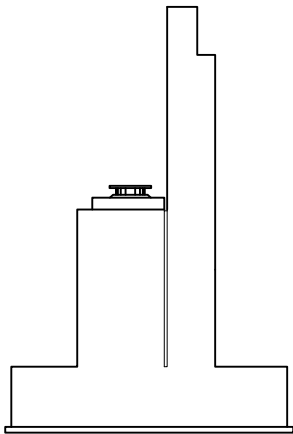
평면도

| 번호 | 손상내용 | 손상현황 | | | | | | 비 고 |
|---|---|---|---|---|---|---|---|---|
| 1 | 무수축물탈균열 | 0.1 | 0.1 | | 0.80 | m | 8 | 신규 |
| 2 | 망상균열 | | 10.0 | 0.5 | 5.00 | m <sup>2</sup> | 1 | 신규 |
