상주영천고속도로 시설물 정밀점검 용역

# 외 관 조 사 망 도

가래실교

2019.12

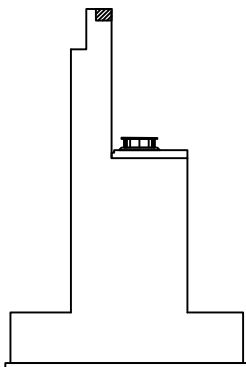
날개벽

| 번호 | 손상내용 | 손상현황 | | | | | | 비 고 |
|---|---|---|---|---|---|---|---|---|
| 1 | 무수축물탈균열 | 0.1 | 0.1 | | 0.40 | m | 4 | 신규 |
| 2 | 무수축물탈균열 | 0.1 | 0.1 | | 0.30 | m | 3 | 신규 |
| 3 | 무수축물탈균열 | 0.1 | 0.1 | | 0.30 | m | 3 | 신규 |
| 4 | 무수축물탈균열 | 0.1 | 0.1 | | 0.20 | m | 2 | 신규 |
| 5 | 무수축물탈균열 | 0.1 | 0.1 | | 0.30 | m | 3 | 신규 |
| 6 | 누수흔적 | | 0.5 | 2.0 | 1.00 | m <sup>2</sup> | 1 | 신규 |

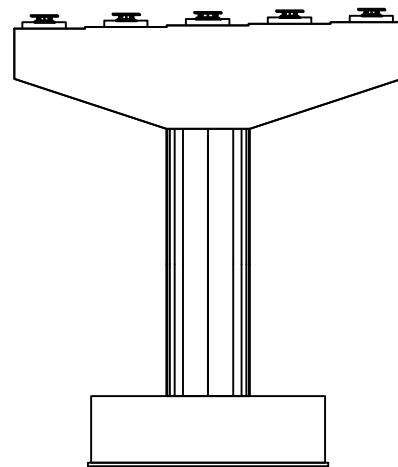
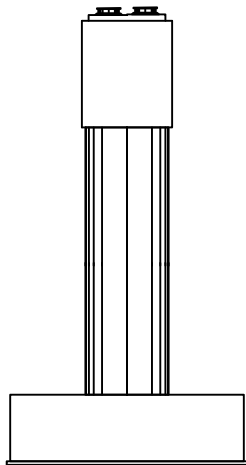
| 도 면 번 호 | 16 |

| 번호 | 손상내용 | 손상현황 | | | | | | 비 고 |
|---|---|---|---|---|---|---|---|---|
| 1 | 무수축물탈균열 | 0.1 | 0.2 | | 0.20 | m | 1 | 신규 |
| 2 | 받침콘크리트균열 | 0.1 | 0.3 | | 0.30 | m | 1 | 신규 |
| 3 | 무수축물탈균열 | 0.1 | 0.2 | | 0.60 | m | 3 | 신규 |
| 4 | 받침콘크리트균열 | 0.1 | 0.3 | | 0.30 | m | 1 | 신규 |
| 5 | 무수축물탈균열 | 0.1 | 0.2 | | 0.60 | m | 3 | 신규 |
| 6 | 망상균열 | | 15.0 | 1.0 | 15.0 | m² | 1 | 신규 |

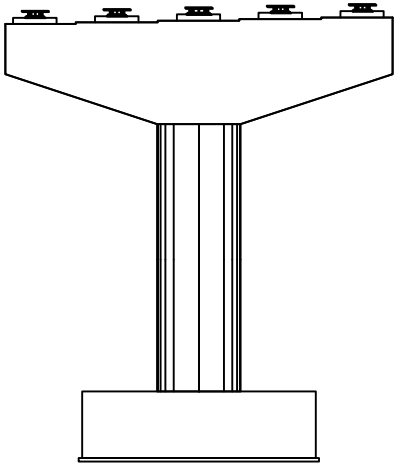
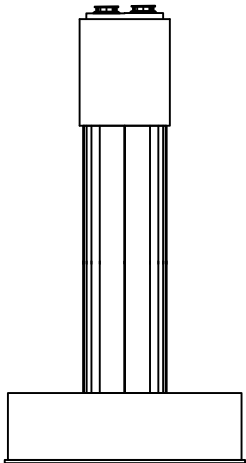
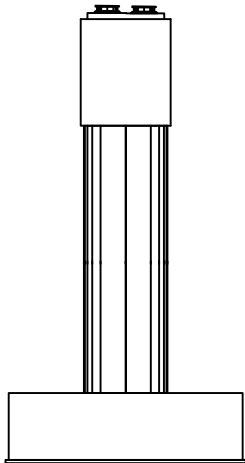
| 번호 | 손상내용 | 손상현황 | | | | | | 비 고 |
|---|---|---|---|---|---|---|---|---|
| 1 | 무수축물탈균열 | 0.1 | 0.2 | | 0.80 | m | 4 | 신규 |
| 2 | 무수축물탈균열 | 0.1 | 0.2 | | 0.20 | m | 1 | 신규 |
| 4 | 무수축물탈균열 | 0.1 | 0.2 | | 1.00 | m | 5 | 신규 |
| 5 | 무수축물탈균열 | 0.1 | 0.2 | | 0.60 | m | 3 | 신규 |
| 7 | 망상균열 | | 15.0 | 1.5 | 22.5 | m <sup>2</sup> | 1 | 신규 |

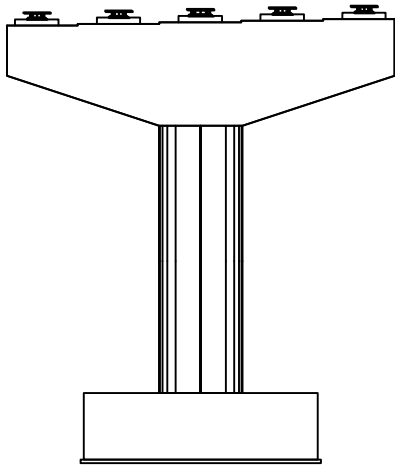
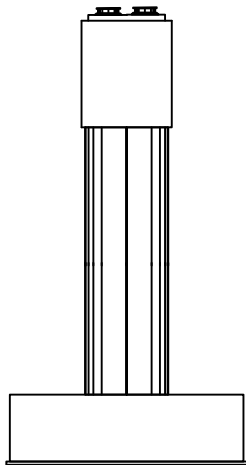
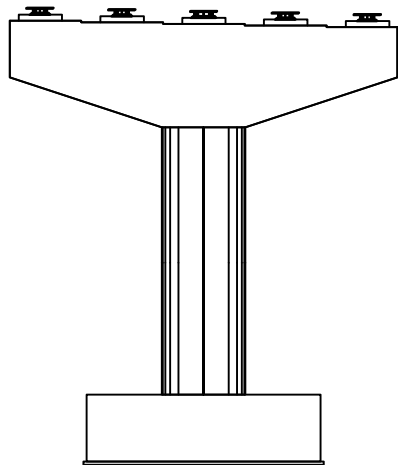
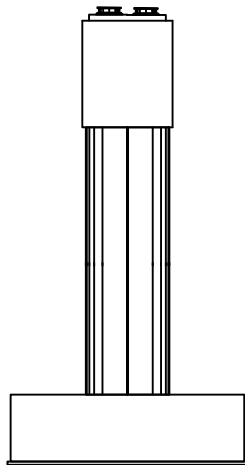
| 번호 | 손상내용 | 손상현황 | | | | | | 비 고 |
|---|---|---|---|---|---|---|---|---|
| 1 | 무수축물탈균열 | 0.1 | 0.2 | | 1.80 | m | 9 | 신규 |
| 2 | 반침콘크리트균열 | 0.1 | 0.2 | | 0.60 | m | 3 | 신규 |
| 3 | 무수축물탈균열 | 0.1 | 0.3 | | 1.20 | m | 4 | 신규 |
| 4 | 무수축물탈균열 | 0.1 | 0.2 | | 0.40 | m | 2 | 신규 |
| 5 | 무수축물탈균열 | 0.1 | 0.2 | | 1.20 | m | 6 | 신규 |

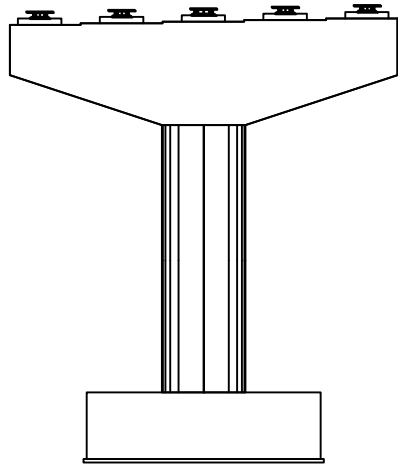
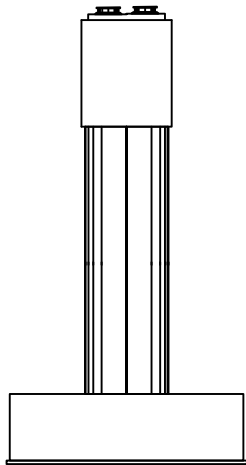
| 도 면 번 호 | 19 |

| 번호 | 손상내용 | 손상현황 | | | | | | 비 고 |
|---|---|---|---|---|---|---|---|---|
| 1 | 반침콘크리트균열 | 0.1 | 0.3 | | 0.60 | m | 2 | 신규 |
| 2 | 무수축물탈균열 | 0.1 | 0.2 | | 0.60 | m | 3 | 신규 |
| 3 | 무수축물탈균열 | 0.1 | 0.2 | | 0.40 | m | 2 | 신규 |
| 4 | 무수축물탈균열 | 0.1 | 0.2 | | 0.20 | m | 1 | 신규 |
| 5 | 무수축물탈균열 | 0.1 | 0.2 | | 2.20 | m | 11 | 신규 |
| 6 | 망상균열 | | 15.0 | 1.5 | 22.5 | m <sup>2</sup> | 1 | 신규 |

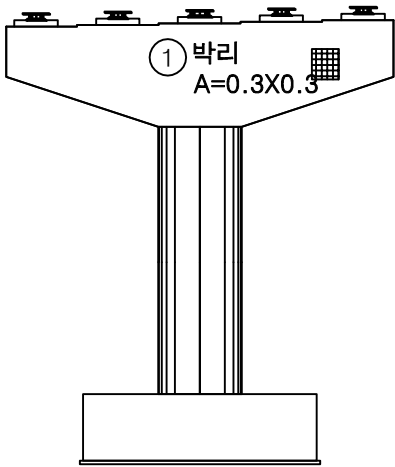
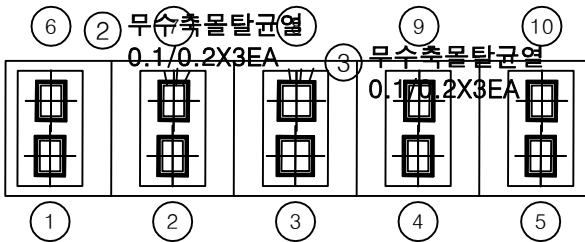
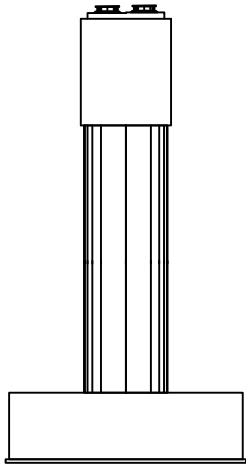
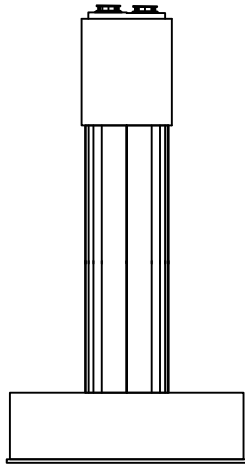
| 번호 | 손상내용 | 손상현황 | | | | | | 비 고 |
|---|---|---|---|---|---|---|---|---|
| 2 | 무수축물탈균열 | 0.1 | 0.2 | | 0.60 | m | 3 | 신규 |
| 3 | 무수축물탈균열 | 0.1 | 0.2 | | 0.60 | m | 3 | 신규 |
| 4 | 망상균열 | | 15.0 | 1.5 | 22.5 | m <sup>2</sup> | 1 | 신규 |

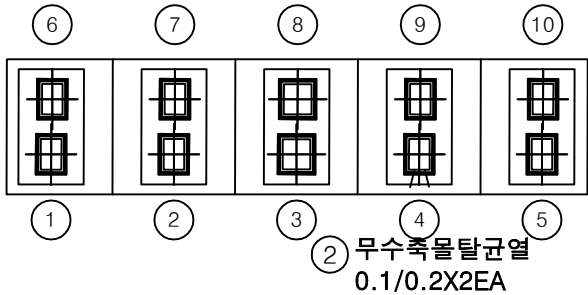
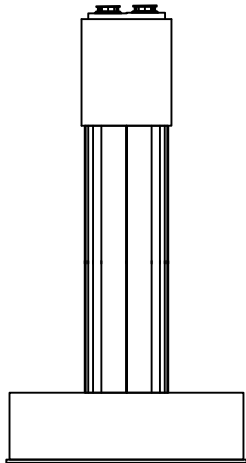
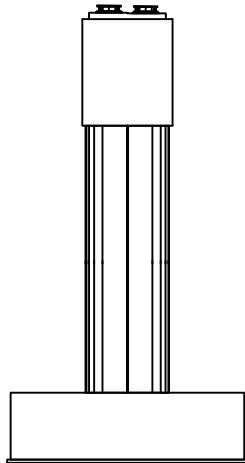
| 번호 | 손상내용 | 손상현황 | | | | | | 비 고 |
|---|---|---|---|---|---|---|---|---|
| 1 | 망상균열 | | 15.0 | 2.0 | 30.0 | m <sup>2</sup> | 1 | 신규 |
| 2 | 무수축물탈균열 | 0.1 | 0.2 | | 0.40 | m | 2 | 신규 |
| 3 | 망상균열 | | 2.0 | 1.0 | 2.00 | m <sup>2</sup> | 1 | 신규 |

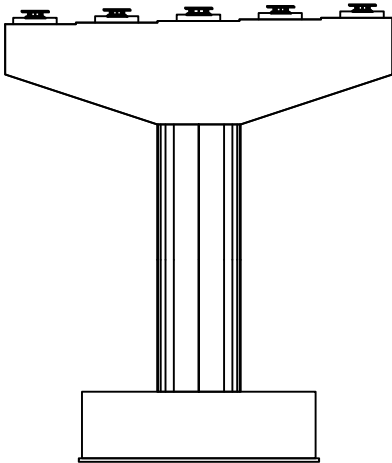
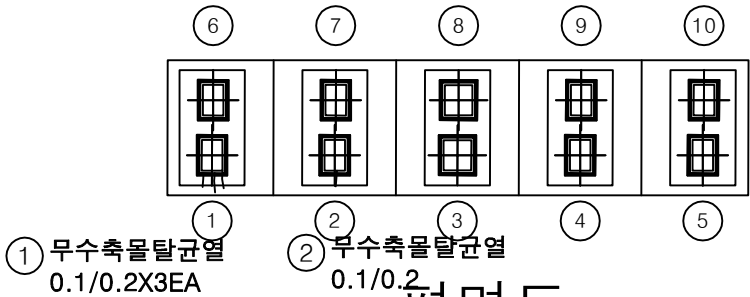
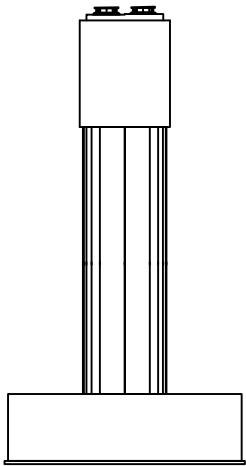
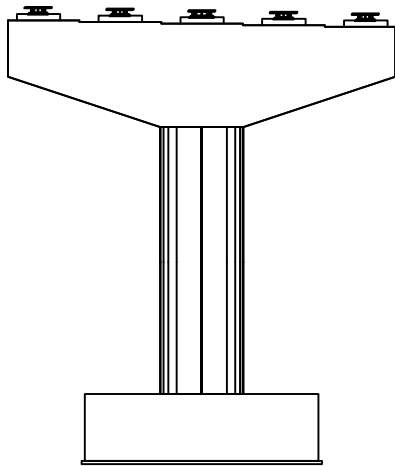
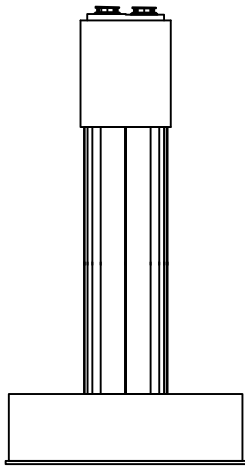
| 번호 | 손상내용 | 손상현황 | | | | | | 비 고 |
|---|---|---|---|---|---|---|---|---|
| 1 | 무수축물탈균열 | 0.1 | 0.2 | | 0.60 | m | 3 | 신규 |
| 2 | 무수축물탈균열 | 0.1 | 0.2 | | 0.20 | m | 1 | 신규 |

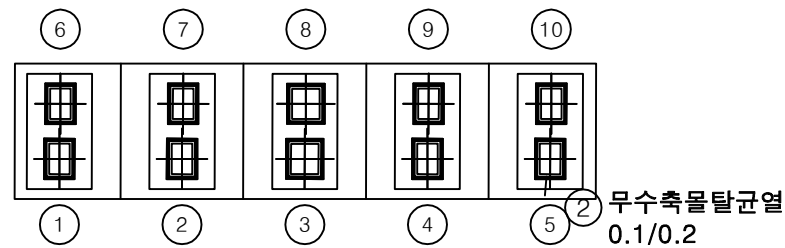
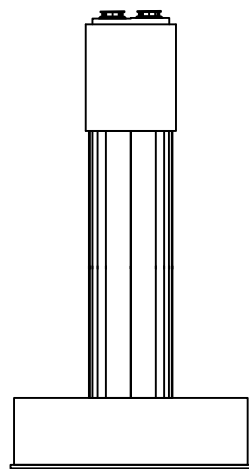
| 번호 | 손상내용 | 손상현황 | | | | | | 비 고 |
|---|---|---|---|---|---|---|---|---|
| 1 | 망상균열 | | 2.0 | 1.0 | 2.00 | m <sup>2</sup> | 1 | 신규 |
| 2 | 무수축물탈균열 | 0.1 | 0.2 | | 0.20 | m | 1 | 신규 |
| 3 | 망상균열 | | 15.0 | 1.0 | 15.0 | m <sup>2</sup> | 1 | 신규 |
