상주영천고속도로 시설물 정밀점검 용역

# 외 관 조 사 망 도

오미교

2019.12

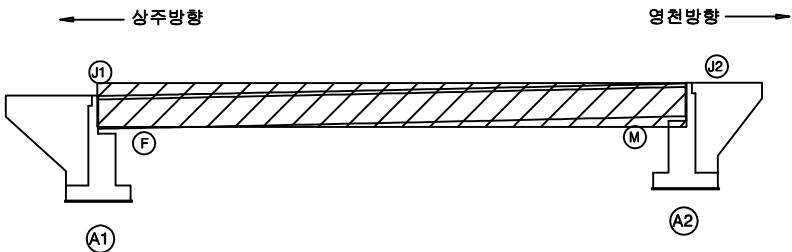
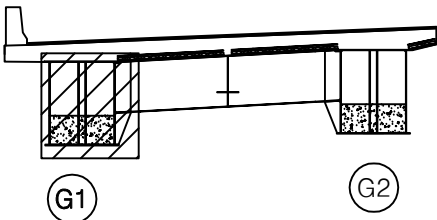
| 도 면 번 호 | 03 |

| 번호 | 손상내용 | 손상현황 | | | | | | 비 고 |
|---|---|---|---|---|---|---|---|---|
| 1 | 도장박리 | | 0.2 | 0.2 | 0.04 | m <sup>2</sup> | 1 | 신규 |

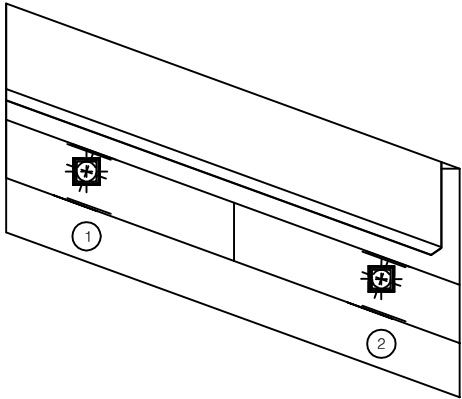
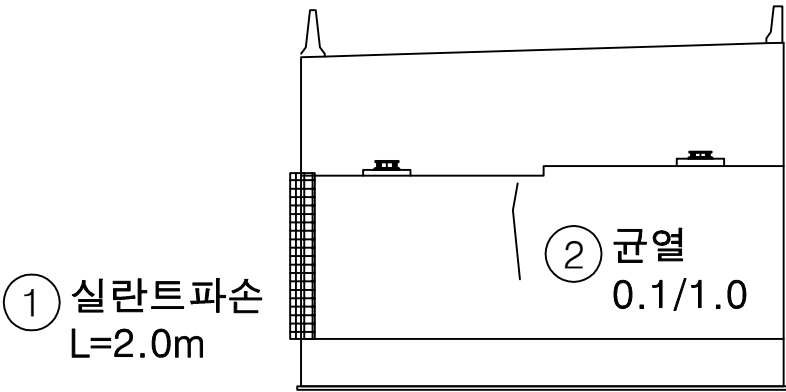
평면도

| 번호 | 손상내용 | 손상현황 | | | | | | 비 고 |
|---|---|---|---|---|---|---|---|---|
| 2 | 균열 | 0.1 | 1.0 | | 1.00 | m | 1 | 신규 |
