상주영천고속도로 시설물 정밀점검 용역

# 외 관 조 사 망 도

산하교

2019.12

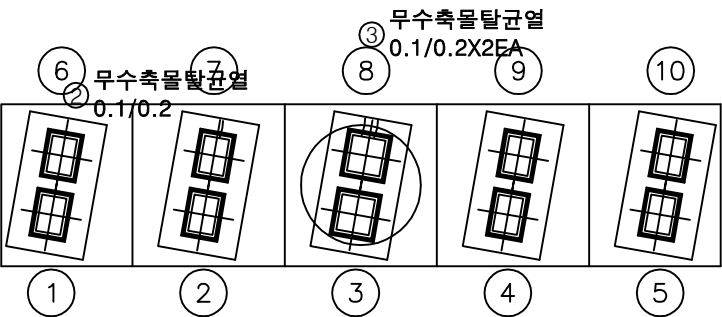
평면도

| 번호 | 손상내용 | 손상현황 | | | | | | 비 고 |
|---|---|---|---|---|---|---|---|---|
| 1 | 균열 | 0.2 | 0.5 | | 0.50 | m | 1 | 신규 |

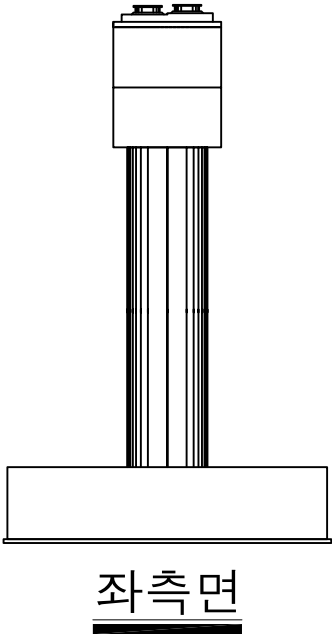
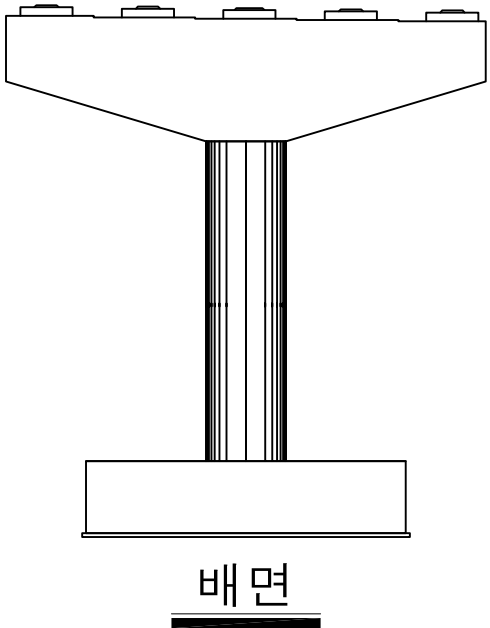
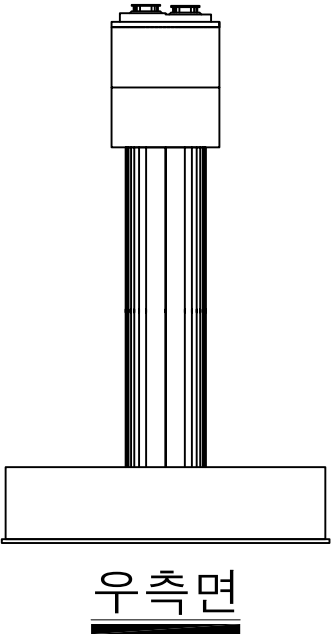
평면도

| 번호 | 손상내용 | 손상현황 | | | | | | 비 고 |
|---|---|---|---|---|---|---|---|---|
| 1 | 망상균열 | | 5.0 | 2.0 | 10.0 | m <sup>2</sup> | 1 | 신규 |

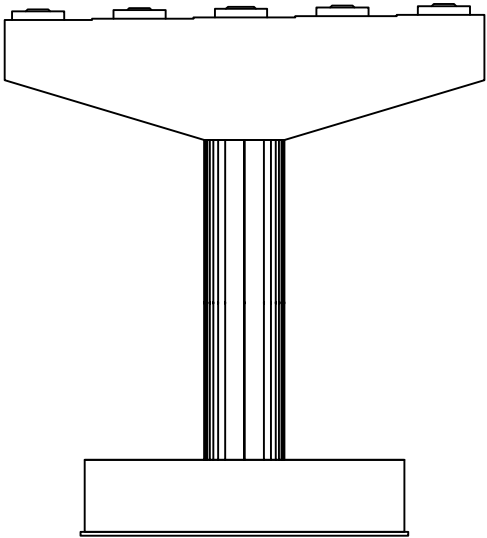
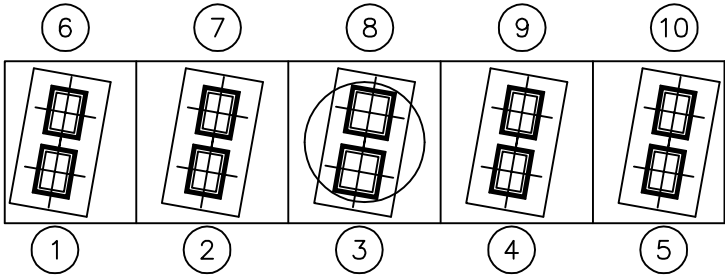
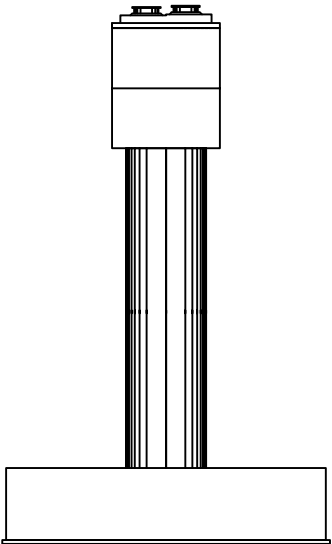
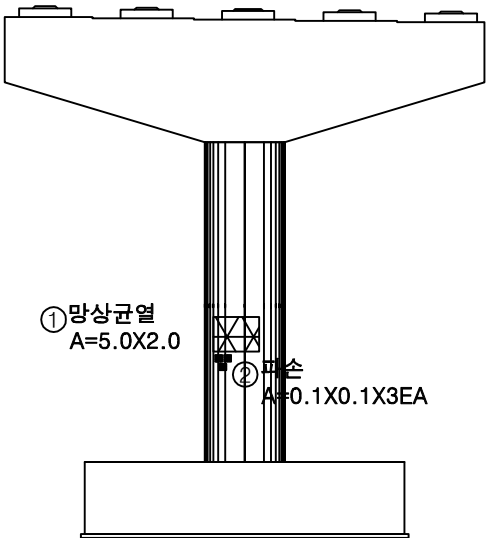
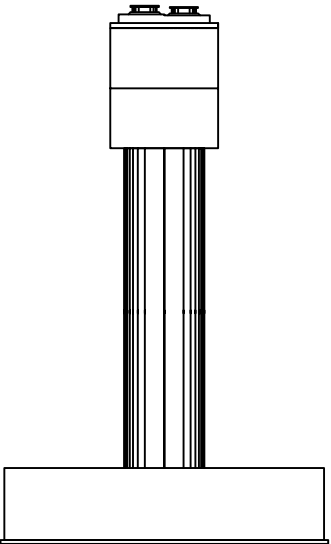
| 번호 | 손상내용 | 손상현황 | | | | | | 비 고 |
|---|---|---|---|---|---|---|---|---|
| 1 | 후타재균열 | 0.2 | 0.3 | | 9.60 | m | 32 | 신규 |
| 2 | 망상균열 | | 30.0 | 8.0 | 240.0 | m <sup>2</sup> | 1 | 신규 |
| 3 | 균열부백태 | | 0.2 | 1.0 | 1.60 | m <sup>2</sup> | 8 | 신규 |

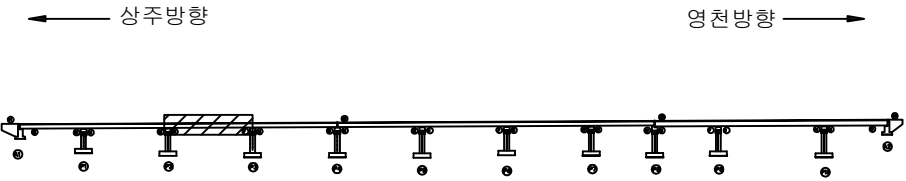
②균열부백태  
A=0.2X1.0X19EA

③후타재균열  
0.2/0.3X10EA

①망상균열  
A=30.0X8.0

| 번호 | 손상내용 | 손상현황 | | | | | | 비 고 |
|---|---|---|---|---|---|---|---|---|
| 1 | 망상균열 | | 30.0 | 8.0 | 240.0 | m <sup>2</sup> | 1 | 신규 |
| 2 | 균열부백태 | | 0.2 | 1.0 | 3.80 | m <sup>2</sup> | 19 | 신규 |
| 3 | 후타재균열 | 0.2 | 0.3 | | 3.00 | m | 10 | 신규 |

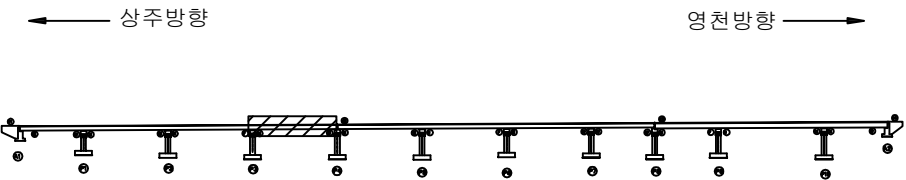
① 망상균열  
A=30.0X8.0

② 균열부백태  
A=0.2X1.0X17EA

| 번호 | 손상내용 | 손상현황 | | | | | | 비 고 |
|---|---|---|---|---|---|---|---|---|
| 1 | 망상균열 | | 30.0 | 8.0 | 240.0 | m <sup>2</sup> | 1 | 신규 |
| 2 | 균열부백태 | | 0.2 | 1.0 | 3.40 | m <sup>2</sup> | 17 | 신규 |

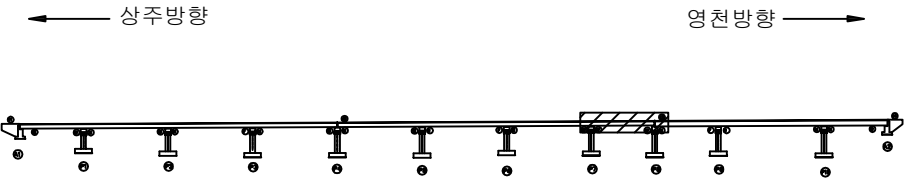
| 번호 | 손상내용 | 손상현황 | | | | | | 비 고 |
|---|---|---|---|---|---|---|---|---|
| 1 | 망상균열 | | 30.0 | 8.0 | 240.0 | m <sup>2</sup> | 1 | 신규 |
| 2 | 균열부백태 | | 0.2 | 1.0 | 1.80 | m <sup>2</sup> | 9 | 신규 |

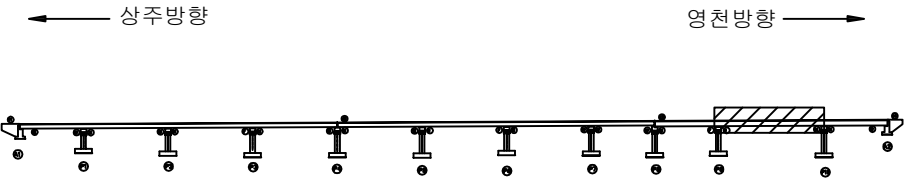
| 번호 | 손상내용 | 손상현황 | | | | | | 비 고 |
|---|---|---|---|---|---|---|---|---|
| 1 | 망상균열 | | 30.0 | 8.0 | 240.0 | m <sup>2</sup> | 1 | 신규 |
| 2 | 균열부백태 | | 0.2 | 1.0 | 2.00 | m <sup>2</sup> | 10 | 신규 |
| 3 | 후타재균열 | 0.2 | 0.3 | | 3.00 | m | 10 | 신규 |

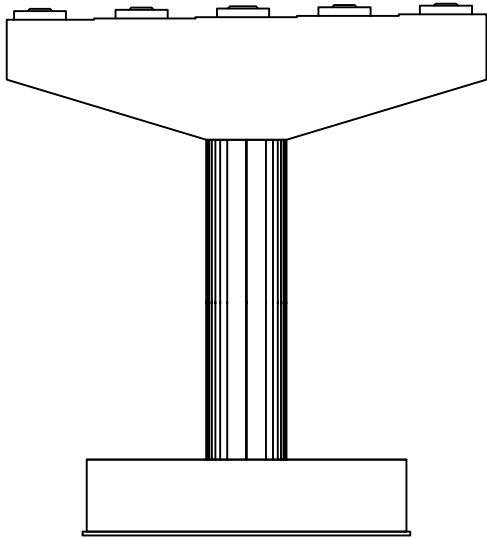
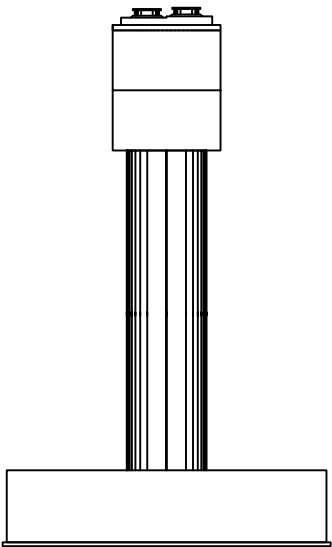
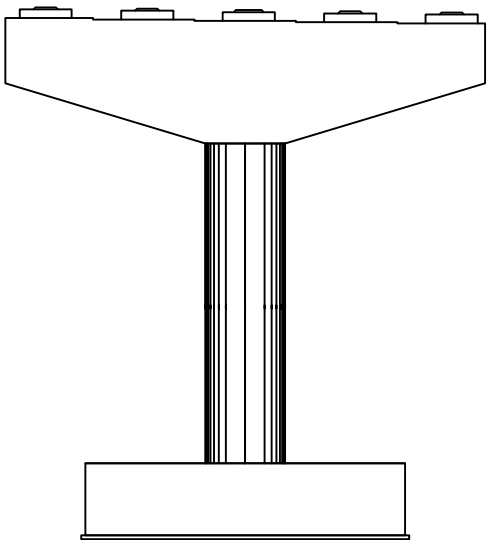
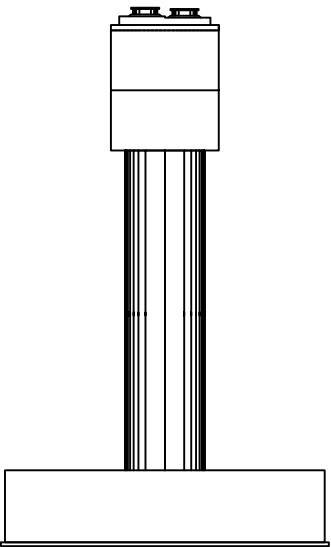
정면

| 번호 | 손상내용 | 손상현황 | | | | | | 비 고 |
|---|---|---|---|---|---|---|---|---|
| 1 | 균열 | 0.1 | 0.5 | | 1.50 | m | 3 | 신규 |
| 2 | 무수축물탈균열 | 0.2 | 0.2 | | 0.40 | m | 2 | 신규 |

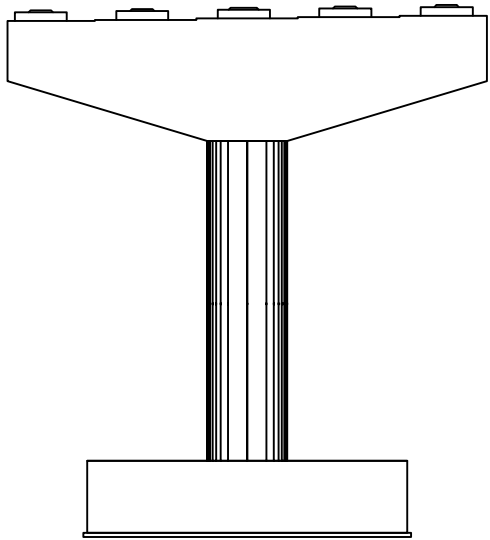
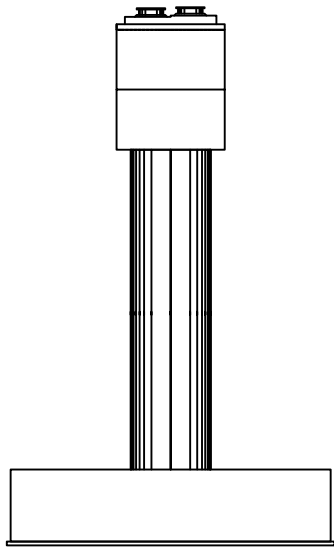
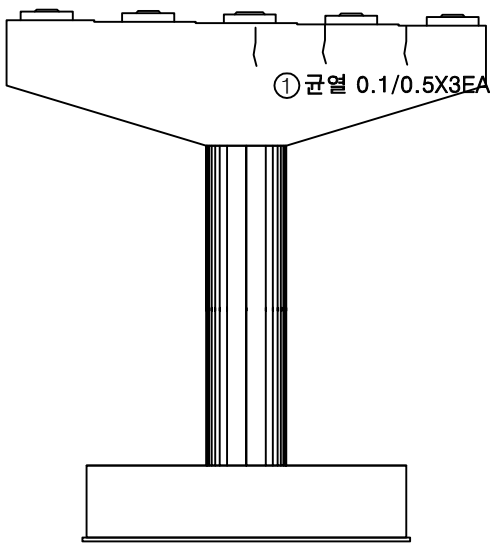
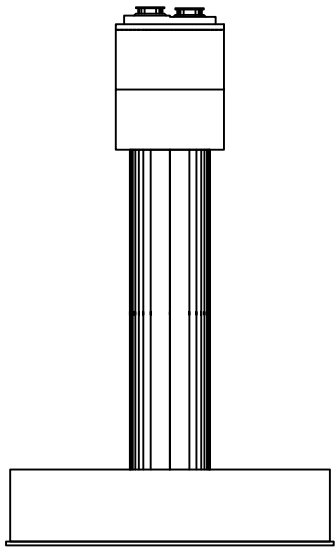
정면

| 번호 | 손상내용 | 손상현황 | | | | | | 비 고 |
|---|---|---|---|---|---|---|---|---|
| 1 | 균열 | 0.2 | 0.5 | | 3.50 | m | 7 | 신규 |
