상주영천고속도로 시설물 정밀점검 용역

# 외 관 조 사 망 도

단포교

ID : 단포교 슬래브상면 S1 (상주방향)

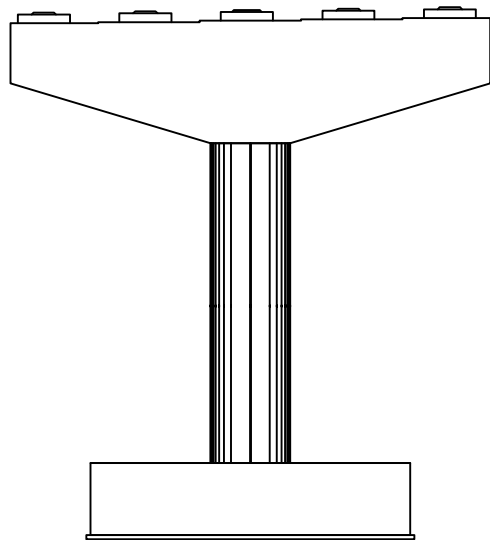
정면

| 번호 | 손상내용 | 손상현황 | | | | | | 비 고 |
|---|---|---|---|---|---|---|---|---|
| 1 | 무수축물탈균열 | 0.1 | 0.2 | | 1.80 | m | 9 | 신규 |

① 무수축물탈균열  
0.1/0.2X9EA
